第3回 河川研究セミナー

河川の実力を読む技術 ～河川の維持管理を原点からみつめる～

第3回 河川研究セミナー 「河川堤防の浸透安全性の確保に向けて」

事例① 堤防の被災形態: パイピングによる破堤事例

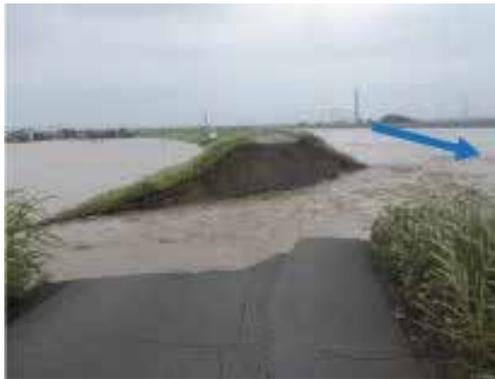
平成24年7月九州北部豪雨による矢部川の基礎地盤のパイピングによる破堤事例

矢部川右岸7.3km破堤の状況 (破堤後約2時間経過)

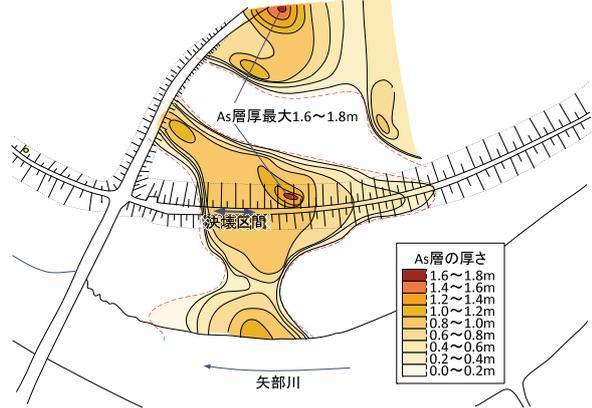
矢部川右岸7.3km付近の基礎地盤上部の砂層厚の分布

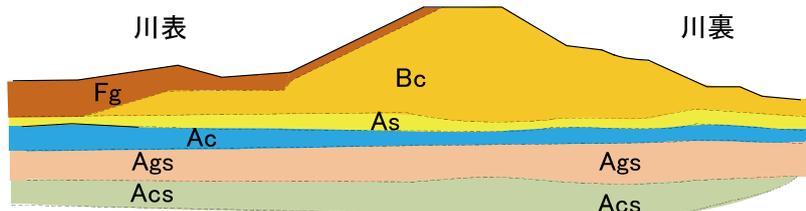
矢部川右岸7.3km破堤箇所付近の地質横断

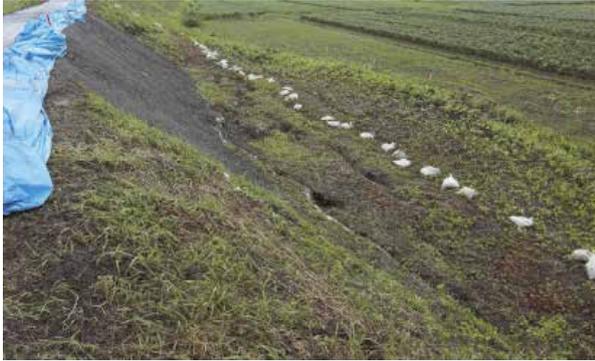
子吉川右岸10.8kmののりすべりの状況(応急復旧後で、欠損部には碎石充填済み)

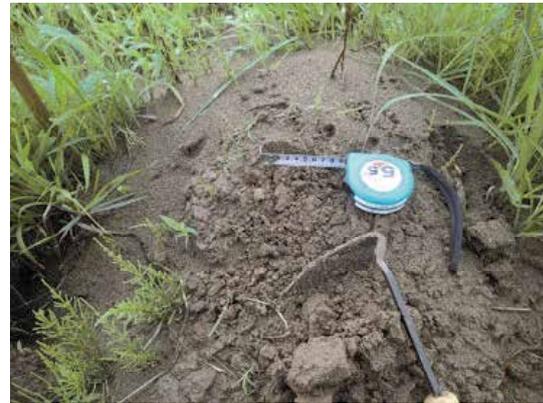
子吉川右岸10.8km付近の噴砂痕

被災箇所近傍の耕作地や崩壊土砂の亀裂には、噴砂痕が多数確認

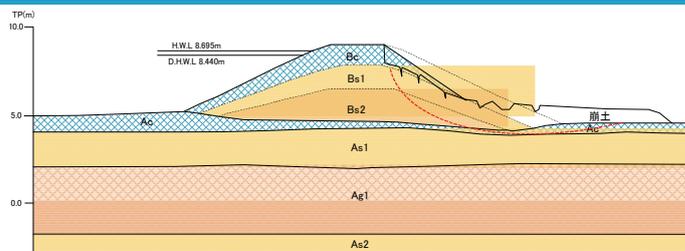
子吉川右岸10.8km付近の地質横断面図(東北地方整備局提供)
 基礎地盤は礫層と砂層から構成される透水層の上に薄い被覆土層が分布
 開削調査で被覆土層内に透水層と崩壊土の間を斜めに結ぶ複数筋の砂層を確認

透水層の被圧による有効応力の減少、あるいは噴砂による密度が低下によって、
 透水層の強度低下によるすべりの可能性

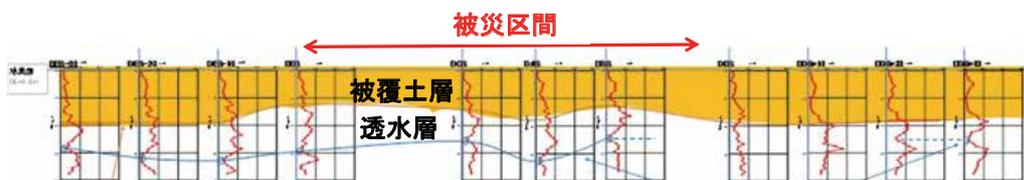
子吉川右岸10.8km付近の被覆土層厚の縦断分布
 被災箇所の厚さが50cm~1m程度、前後区間が1m程度で、被災区間が薄い

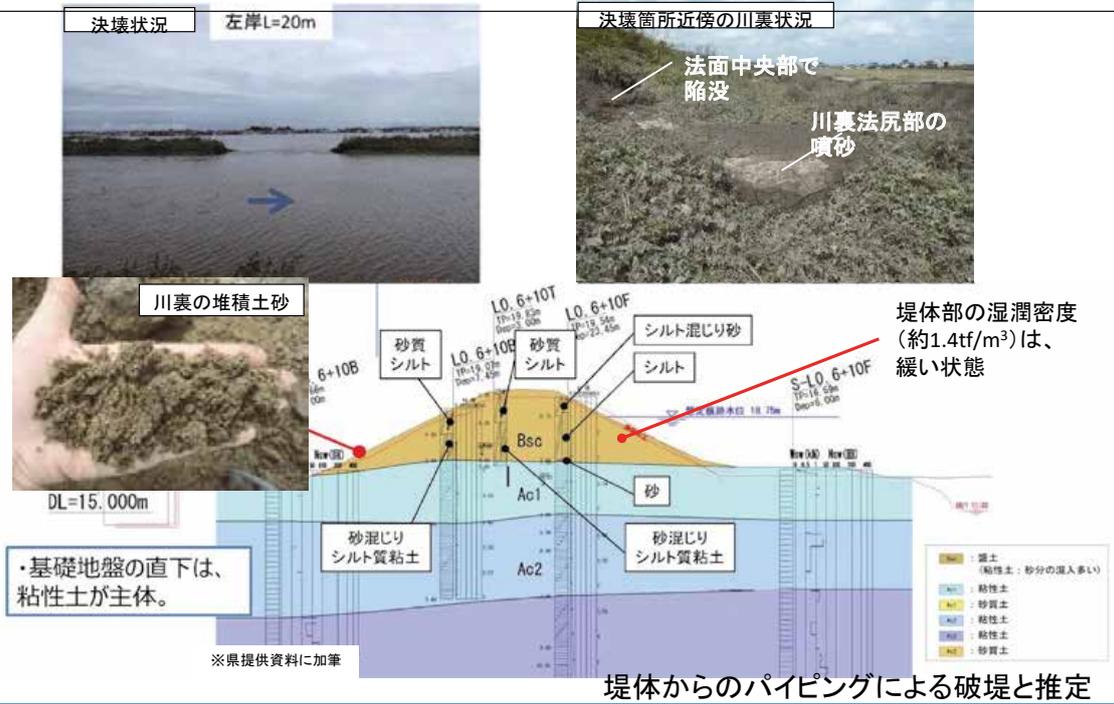
H27年9月に発生した大雨の影響により、渋井川左岸下流部で破堤。破堤部近傍の川裏法尻部では、噴砂と噴砂に伴うり面や天端の陥没も確認。合流点付近で背水の影響も。

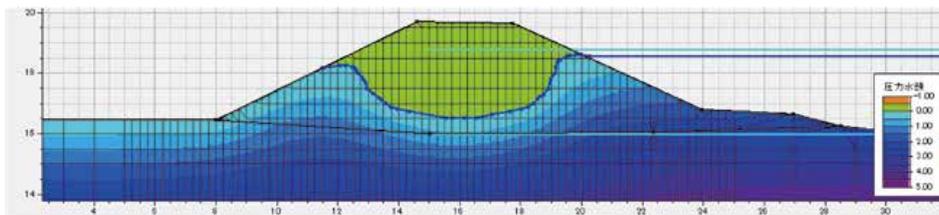
○室内透水試験結果 ($1.0\text{E-}04\text{cm/sec}$) を使った非定常浸透流解析結果

堤体内の不均質性も影響したと考えられるが、河川水と裏のり尻が繋がらない。
★再現できているとは言えない。

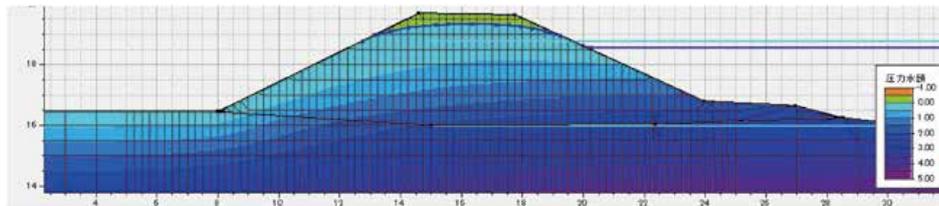
○水平を10倍した場合の非定常浸透流解析結果

☆河川水と裏のり尻が繋がった。

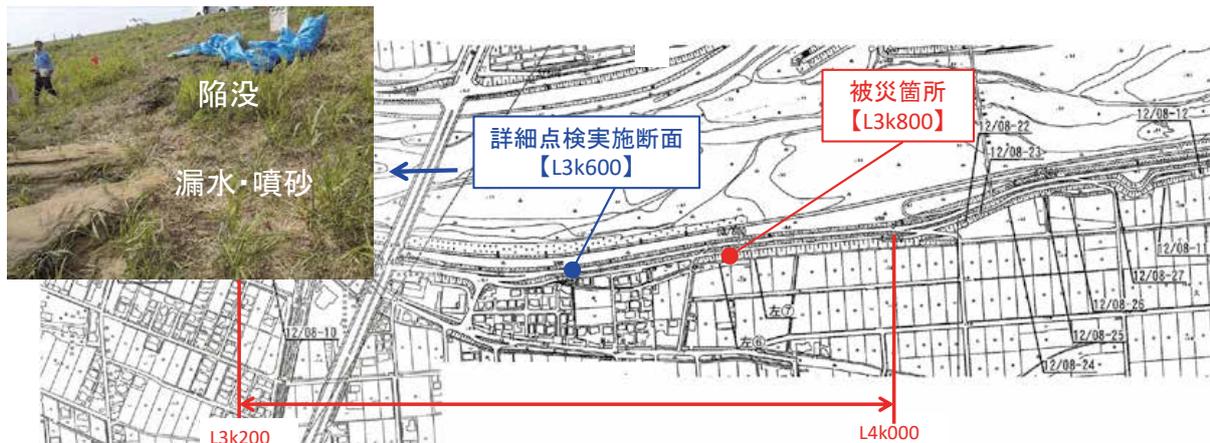
河川名	左右岸	一連区間	照査断面	すべり破壊		パイピング		
				川裏	川表	iv	ih	G/W
重信川	左岸	3k200 ~4k000	3k600	1.312 < 1.32 NG	1.386 > 1.0 OK	0.146 < 0.5 OK	0.286 < 0.5 OK	—

被災状況は、漏水・陥没なので、基盤漏水でout

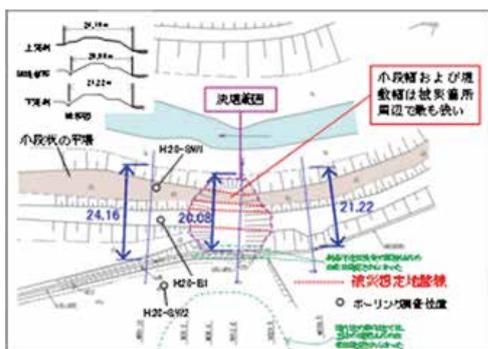
図-4 測量結果に基づく被災箇所周辺の地形 (出典:青森県提供資料に基づき作成)

決壊箇所は、堤防が局所的に細く比高が高い
合流点付近で背水の影響も

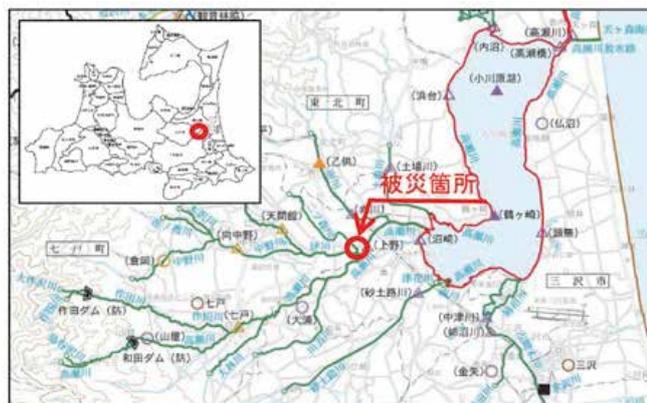
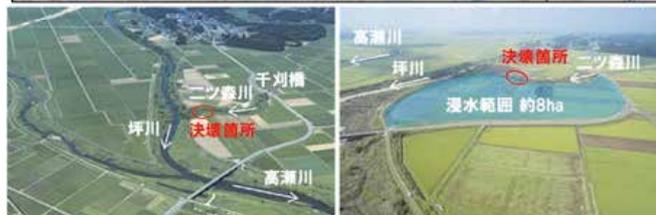
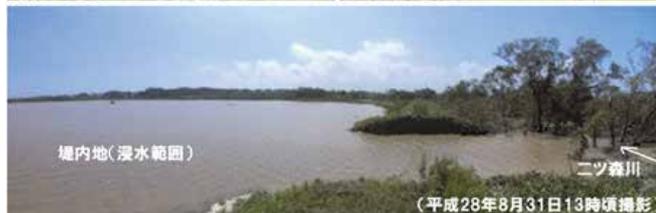
図-1 ニッ森川の被災箇所及び被災状況 (平成28年8月31日13時頃撮影)

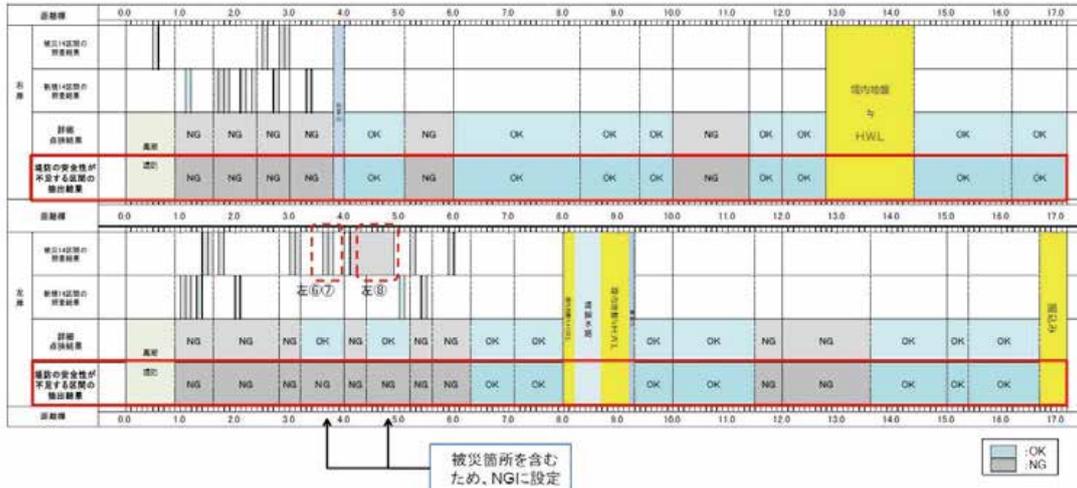
- 被災状況、被災後の詳細な地盤調査の結果を反映し、
- ・代表断面の見直し
 - ・すべり及び漏水が発生しやすい区間の抽出等を実施

被災状況、被災後の地盤調査結果を踏まえた詳細点検の見直し例

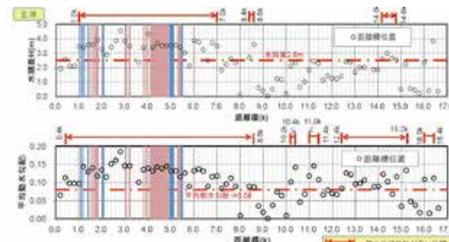
漏水箇所と水頭差、平均動水勾配の関係の整理

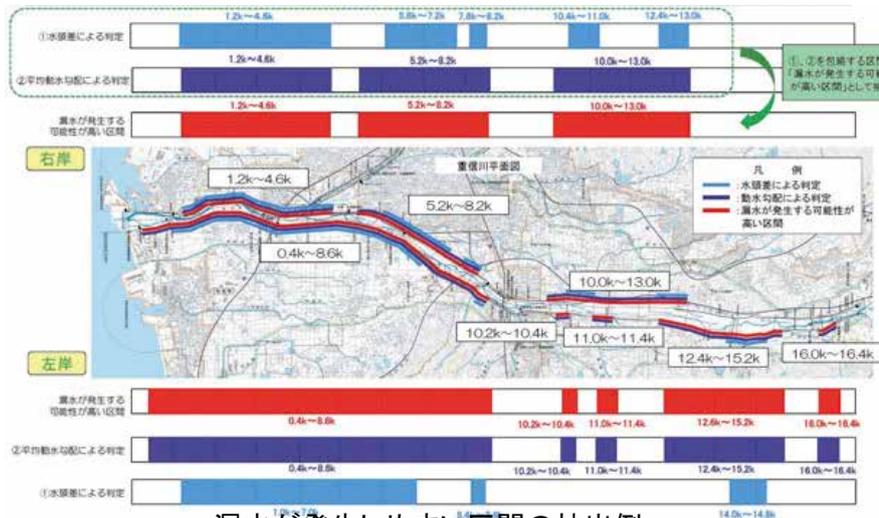
漏水が発生しやすい区間の抽出例
