2. 極低頻度大出水後の中小河川における近自然工法の適用の検討 ～那珂川支川の余笠川の場合～

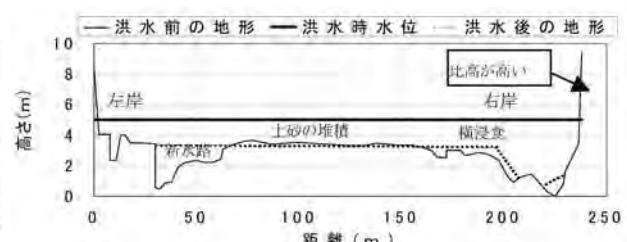
図 2.8 横断図（余笠川、赤沼地区）

図 2.8 は測量地点①（余笠川、赤沼地区）の横断図である。この付近は侵食幅が最も広い地点であり、洪水時の川幅は約 200m であった。この付近では洪水流はカットオフ（ショートカット）し、左岸側が侵食されて新流路が形成されている。新流路の形成されていた地点は水田であったが、今回の洪水で大量の土砂が堆積していた。その堆積厚さは約 50cm ほどであった。図 2.9 は測量地点②（余笠川、沼野井地区）の横断図である。この付近でも洪水流はカットオフ（ショートカット）し、左岸側に新流路が形成されていた。この新流路と洪水前の流路の両岸がともに洪水流による侵食を受け多くの土砂生産があった。小さな粒径の土砂や礫は流出し大径の礫や玉石が残存し新規のペーブメントが形成されていた。図 2.10 は測量地点③（余笠川、黒川合流後）の横断図である。洪水流により右岸側が多少横侵食を受けた痕跡はあったがわずかなものであった。左岸側には細かい土砂や砂が大量に堆積していた。この付近は新流路が形成された先ほどの地点より下流部であり、黒川が合流後の地点で流量・流速ともに増加しているが、合流後 1.5km 区間の間はほとんど侵食を受けていない。侵食を受けていない原因は洪水前の流路と洪水時主流部の流れ方向の不一致の度合いが小さいことと、流水が衝突する側岸の耐侵食性が大きかったことが原因であると考えられる。

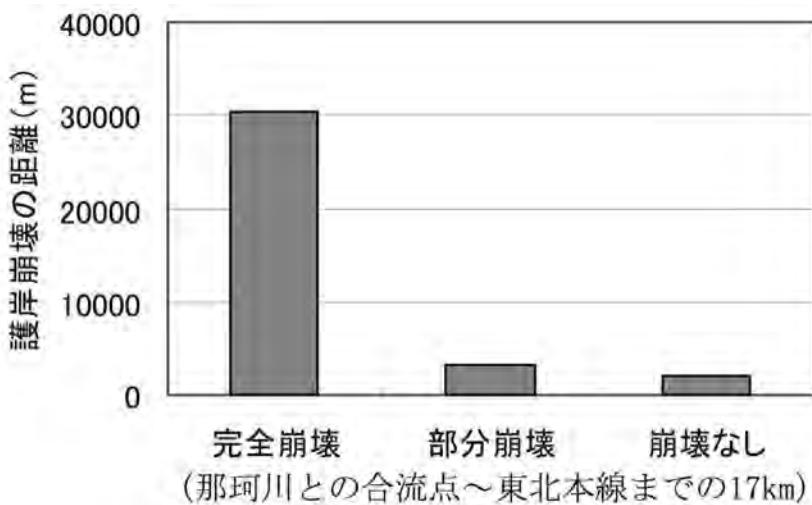
図3.1 護岸の崩壊状況（両岸）

余箇川のなかでも特に護岸整備の多い余箇川下流部の護岸の崩壊距離を完全崩壊、部分崩壊、崩壊なしに分け平面図から算出したものを図3.1に示す。これを見ると、両岸合計で約35km中約30kmが完全崩壊（総護岸の約86%）であった。このなかには近自然工法の場所（蛇籠工、玉石積み工、巨石張り工等）も数ヶ所含んでいる。この原因として、余箇川は全国的にも稀な横浸食河道であり、一般的の河川とは著しく異なる河道特性であることが挙げられる。今回の洪水ではその特徴が顕著にみられ、多くの護岸が崩壊した。⁴⁾

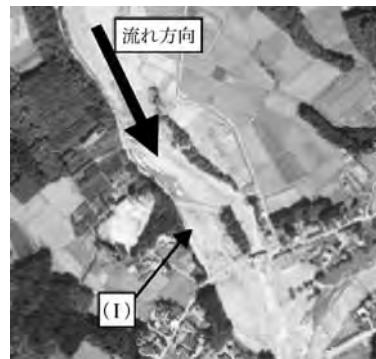
写真3.3 沼野井地区付近(余箇川)

8月27日、国道4号線の余箇橋付近では右岸の家屋と水田が流失した。左岸にも流れは乗り上げて家屋に被害を与えた。上流では、蛇行湾曲部をショートカットするように、新しい流路が形成されていた。この新しい流れがちょうどあたるところの護岸は、下方を侵食されて全体が崩落してい

た（写真3.3）。流れはこの後、洪水前の河道に沿って曲がれきれずに、右岸側に乗り上げて家屋と水田を根こそぎ奪い去った。左岸側の被害は橋の周辺に集中していた。上流側の家屋には、細かな土砂が40cm程堆積していた。下流側の家屋は全体的に川側に崩れ、基礎部分の土が流出していた。左岸側の

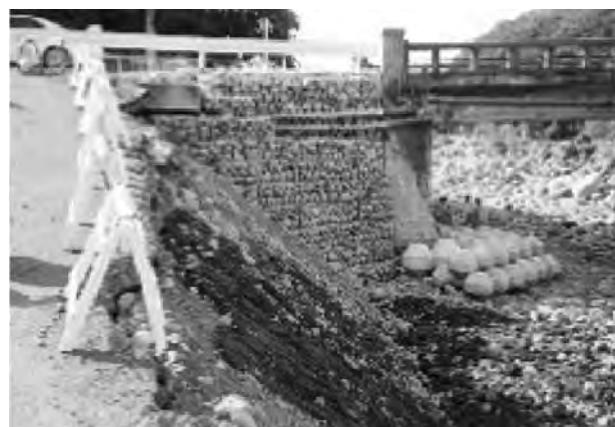
写真3.4 大谷開拓橋 (余笠川)

8月27日の出水で大谷開拓橋の右岸下流部の護岸が崩れた。それにともなう侵食で川沿いの道路の一部が流失した（写真3.4、調査時にはすでに橋の取付部に応急処置が施されていた）。道路沿いに一軒ある家屋は床上7cm程の浸水にみまわれた。この橋の500程上流では、ところどころ小規模の斜面崩壊が見られた。道路のガードレールをなぎ倒すほどのものもあった。さらに上流にある北温泉付近では洪水の痕跡は見られたが家屋等の被災は見られなかった。

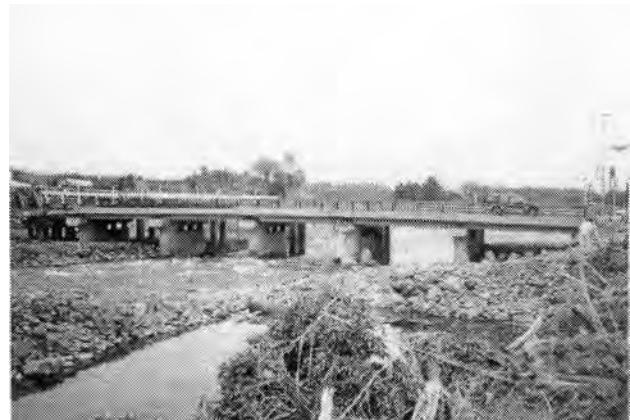
写真3.6 国道4号線付近 (余笠川)

8月27日余笠川にかかる国道4号線の余笠橋の左岸側が崩落した。写真撮影時にはトラスの仮設橋がかけられていた（写真3.6）。橋の右岸側もかなり侵食され、家屋や道路の一部が流出していた。典型

的な側岸侵食の例である。

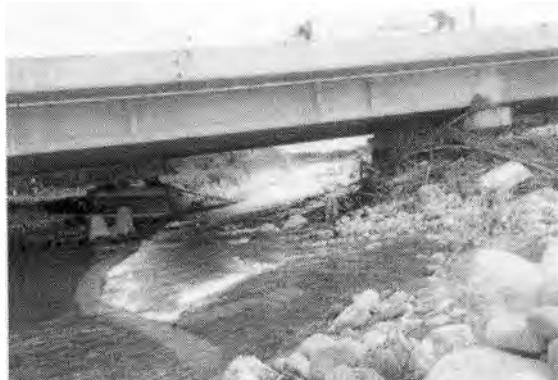
写真3.7 東北自動車道(余笠川)

アバットが河道内に突き出すようにして橋梁が建設されている。これは建設時に見かけの流路にあわせて設計されたためであると思われる。左岸側の護岸は流出し流木が大量にかかっていた（写真3.7）。

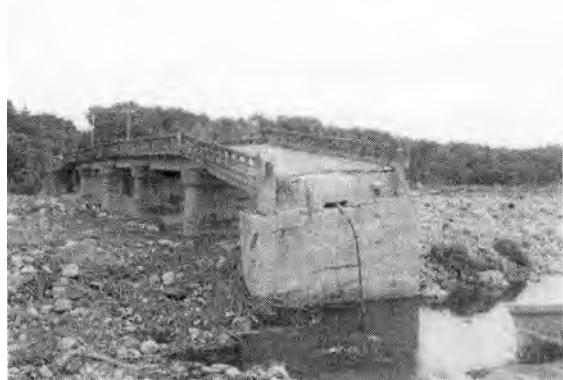
写真3.8 国道4号線付近(余笠川)

右岸側の河道内に突き出したアバット部分が上流側からの側岸侵食によって洗掘され、橋梁の破壊にいたった（写真3.8）。橋の上流部側ではかなりの距離にわたって側岸侵食を受けた痕跡が見られる。

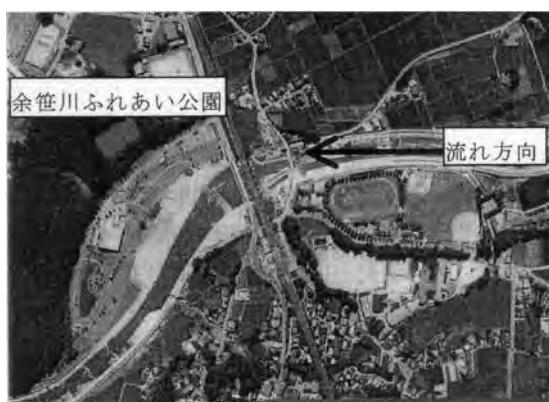
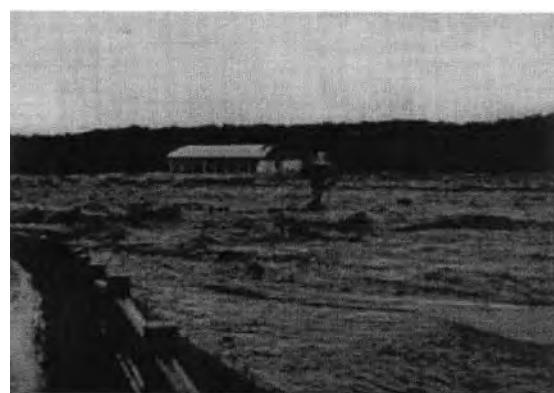
余筐川の中流部に位置する余筐川ふれあい公園では 1998 年の洪水によって被災を受けた。この地点は洪水前に近自然工法が施工されていた地点である。余筐川ふれあい公園では河川沿いの公園であることから地域住民と余筐川との親水性を高めるため、今回の洪水前に近自然工法を施工していた。今回の洪水で余筐川ふれあい公園では洪水流は河道の右岸側を浸食し、大量の土砂生産があった（写真 3.9）。洪水前の近自然工法が被災したのは、余筐川では横浸食性が強いという河道特性を有した河川であることを配慮することができなかつたことが大きな原因であると思われる。

写真 3.9 余筐川ふれあい公園付近

写真 3.10 洪水時の余筐川ふれあい公園

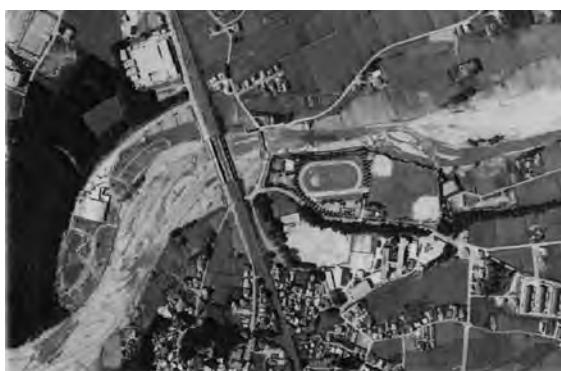
河川公園等にみられる近自然工法として余笹川中流部に見られる余笹川ふれあい公園を例にとって考える。この地点は洪水前も近自然工法が行わっていた地点であるが、今回の洪水によって被害を受けている。余笹川ふれあい公園付近では側岸の勾配を緩やかに、長くとることにより特に親水性が高められている。また護岸は余笹川に存在した玉石を用いて玉石張護岸を設置することにより、余笹川河道の特性を破壊することのないように配慮されている。余笹川ふれあい公園の下流部約 100m 地点では木工沈床が整備されており、礫や玉石などが配置されていた。

写真 4.7 余笹川ふれあい公園（洪水直後）
