河川研究セミナー講演録

河川の実力を読む技術

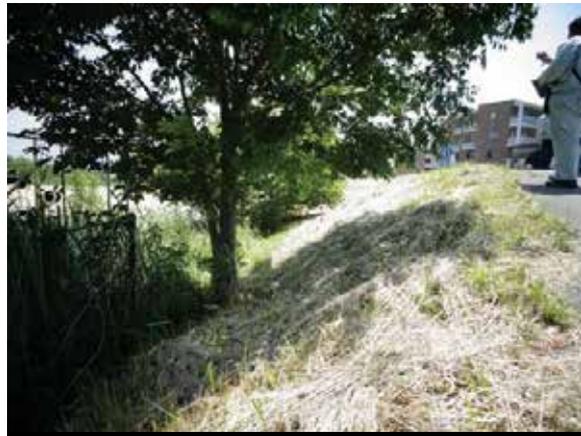
- ・丈の低い樹木(草刈機等で容易に伐採可能なもの)を確認できる
- ・予防保全の観点から樹木伐採を実施するのが望ましい状態

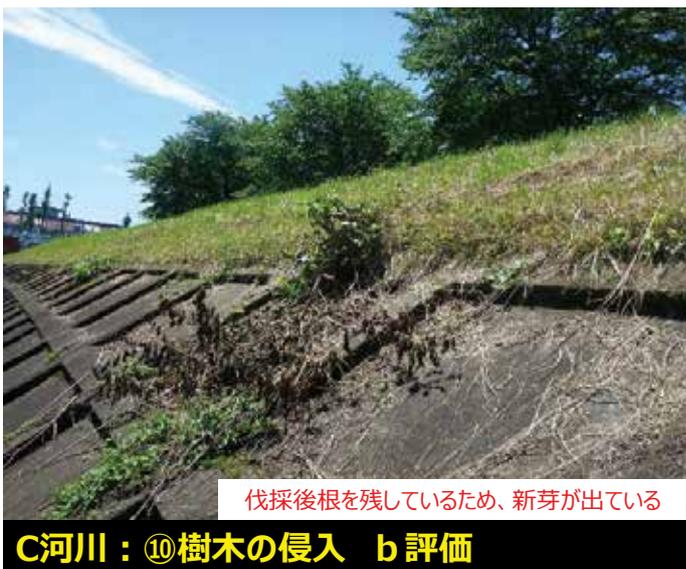
伐採後根を残しているため、新芽が出ている

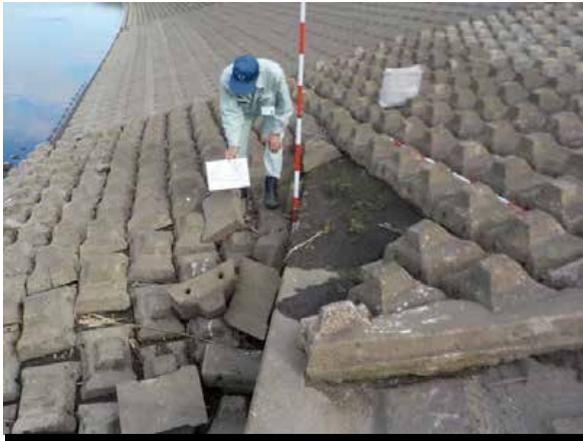
確認された変状例 (2) ・護岸等の沈下・陥没

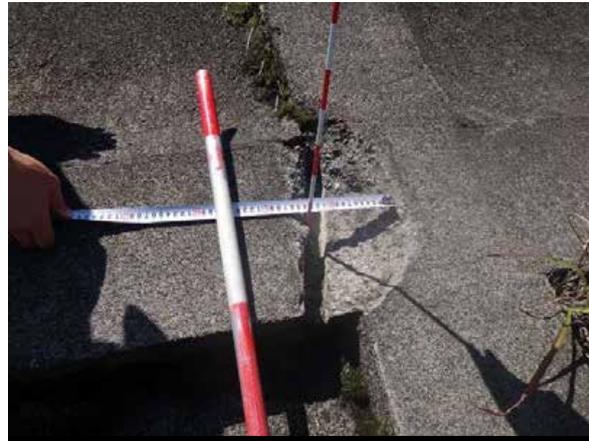
- ・段差(概ね石材・ブロック厚の1/2以上)が生じている
- ・予防保全の観点から、対策が望ましい状態
