**琵琶湖湖岸域の環境情報G I S化と湖岸生態系
修復のガイドラインの構築
調査・研究実績報告書**

滋賀県琵琶湖環境科学研究所 西野麻知子

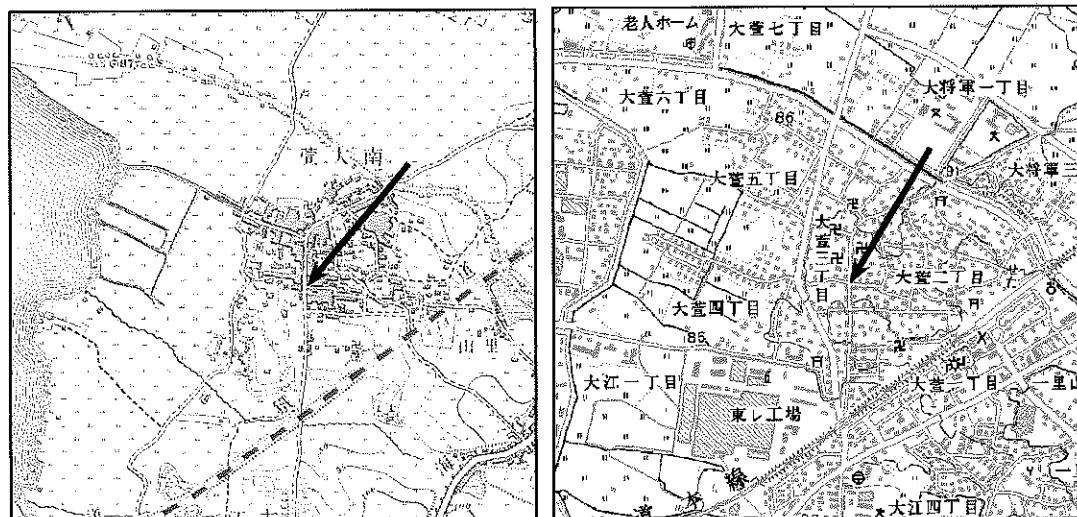
図1-1 明治時代後期と1990年代の地図データにおけるGCP設定の例

明治時代後期の地図データ（左図）は柏書房出版の正式二万分一地形図集成を、1990年代の地図データ（右図）は国土地理院発行の数値地図25000（地図画像）を用いた。

大きく変化していないだろうと仮定し、農村集落内の狭い道路などを目標物にして基準点を選定するようにした。明治時代後期と1990年代の地図データにおいて、そのような場所にGCPを設定した例を図1に示す。また、図1-2は、明治時代後期の地図上で設定した複数のGCPの位置を示した例である。湖辺に広がる農地域に散在する農村集落内の道路交差点などを中心にしてGCPを設定している。このようにして幾何補正して作成した地図データと現在の湖岸線を重ね合わせた結果を図1-3に示す。明治時代後期と1990年代湖岸線の位置は、湖（琵琶湖南湖）の西岸側ではほとんど同じであるが、東岸では、全体的に著しく変化していたことがわかる。

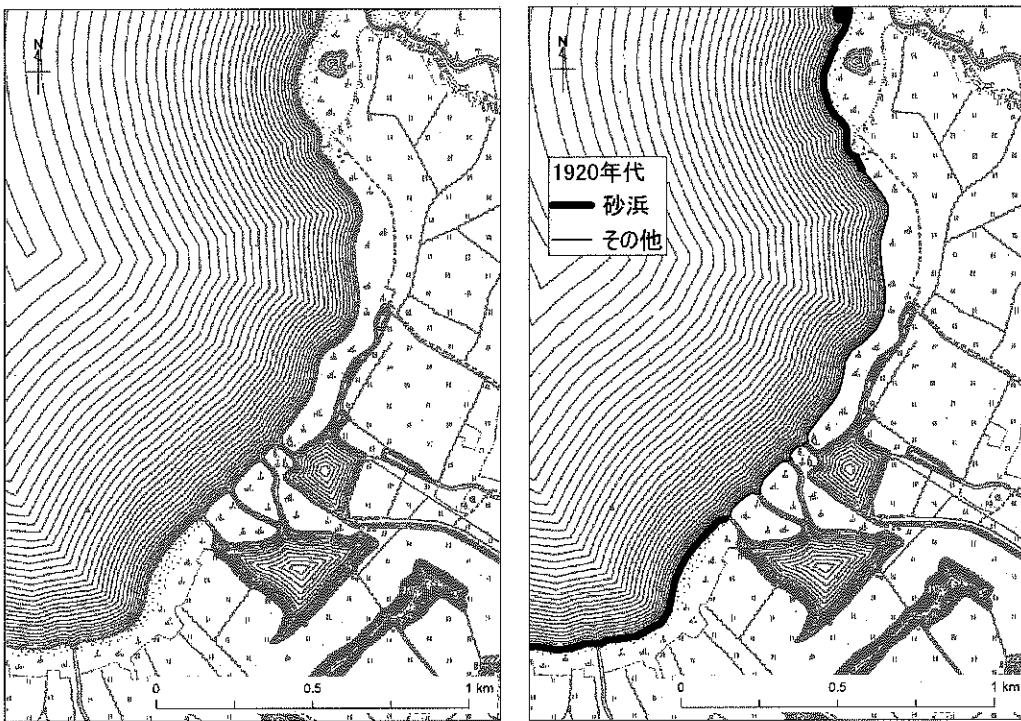
図 1-9 1920 年代の地図に表された砂地の地図記号が見られる湖岸の例(右図)と、それを区分するラインデータが描かれた例(左図)
地図データは国土地理院発行の旧版 2 万 5 千分の 1 地形図を用いた。

過去の琵琶湖湖岸の砂浜分布を、1.1 章で作成した地図画像データの地図記号を判読することで把握した。表 1-1 の中で用いた地図画像データは、1920 年代の②、1960 年代の④および 1990 年代の⑤である。図 1-9 に例示するように、GIS を用いて各時代における地図上で砂浜を表す地図記号が描かれた部分とそうでない部分を区別するための属性データをもつ湖岸ラインデータを作成した。

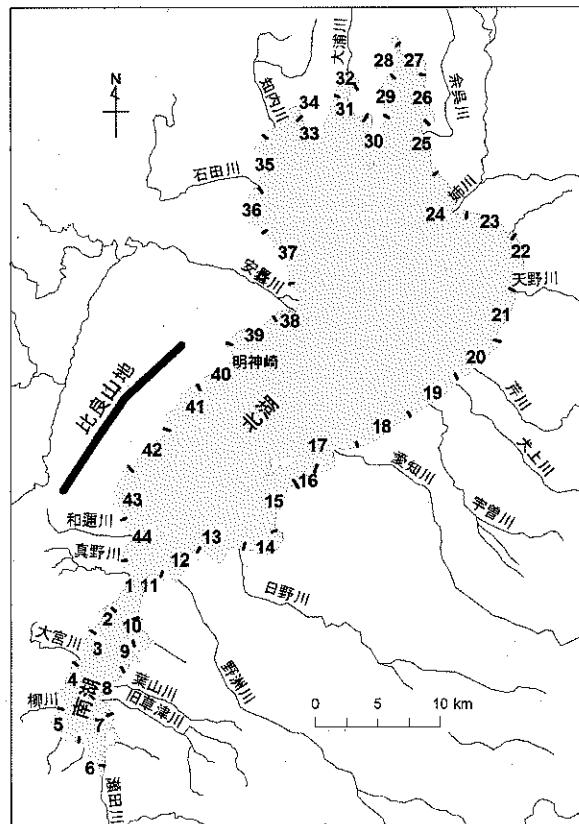
図 1-11 琵琶湖湖岸の区間図

真野川付近を起点に、湖岸を半時計回りに約 5km 間隔で区切り、全部で 44 区間ある。

そこで、砂浜湖岸の増減の地域による違いをより明らかにするため、琵琶湖湖岸を図 1-11 で示すように約 5km 区間で区切り、3 時期における各区間の砂浜湖岸の線長を求めた(図 1-12a, b, c)。先に述べたように、結果にはある程度の誤差を含むと考えられ、グラフの全体的な特徴から 1960 年代の結果は、過少評価であるかもしれない。この点に注意しながら結果を見るところにする。

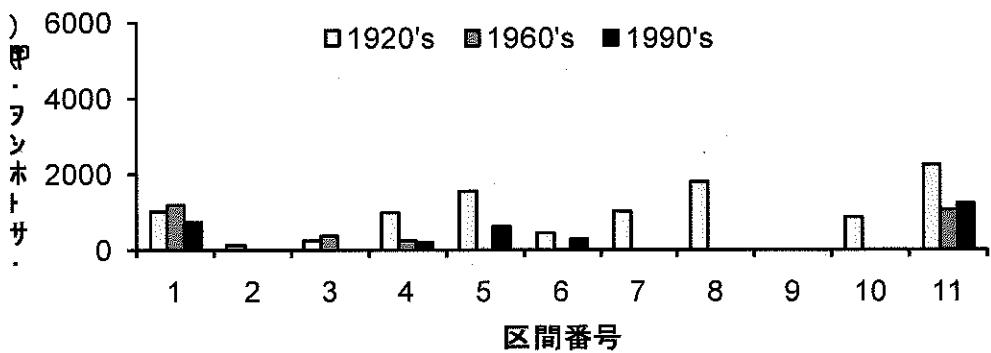
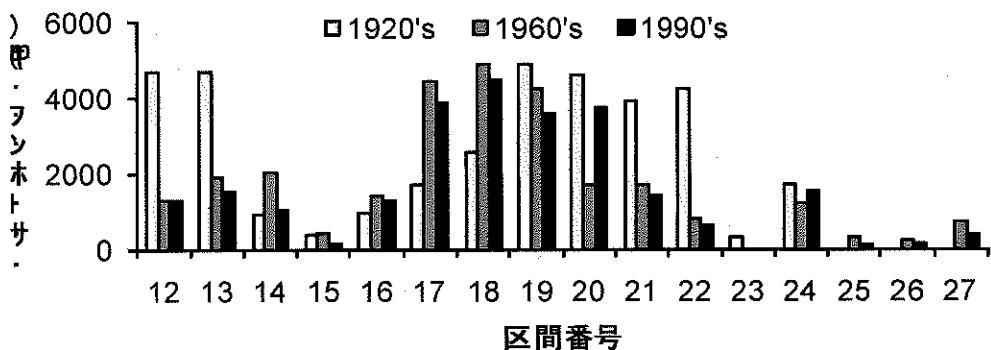
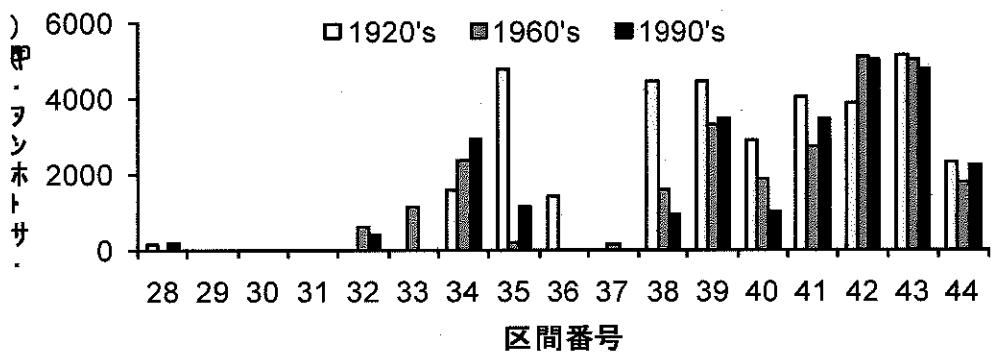
図 1-12a 区間ごとの 1920 年代、1960 年代および 1990 年代における砂浜湖岸の線長(南湖湖岸)

図 1-12b 区間ごとの 1920 年代、1960 年代および 1990 年代における砂浜湖岸の線長(北湖東岸)

図 1-12c 区間ごとの 1920 年代、1960 年代および 1990 年代における砂浜湖岸の線長(北湖西岸)

南湖湖岸は、どの時代も北湖湖岸に比べて砂浜湖岸よりその他の湖岸が卓越しているが、近年の 1990 年代は、1920 年代や 1960 年代のものより減少あるいは消失している区間が多い。

くつか見られる。現在、大規模な市街地が湖岸まで広がっている南岸（区間番号 5、6）や東岸の旧草津川デルタ付近（区間番号 7、8）でも、少なくとも 1920 年代は砂浜湖岸が見られたが、近年は縮小または消失している。その要因としては、自然的な変化ではなく、人為的な湖岸の改変の影響が大きいと考えられる。

北湖湖岸は、砂浜湖岸が卓越する区間がいくつも見られる。その多くは、比較的大きな河川が琵琶湖に流入するデルタ周辺で見られるが、姉川デルタ付近（区間番号 23 から 25）については例外的に砂浜があまり見られない。砂浜が少ない区間番号 26 から 33 にかけて地域は、山地斜面が直接湖岸に接している場所が多い。大河川が位置していないにもかかわらず砂浜が卓越している区間番号 41 から 43 にかけての地域は、湖岸に隣接して急峻な比良山地が位置し、山地からの土砂供給が大

3 時期の砂浜湖岸の変化を見ると、減少している場所もあれば増加している場所もあるのが特徴である。減少している区間は、12～13（野洲川河口から日野川河口周辺）、19～22（宇曾川、犬上川、芹川、天野川河口周辺）、35（石田川河口付近）、38（安曇川河口付近）、

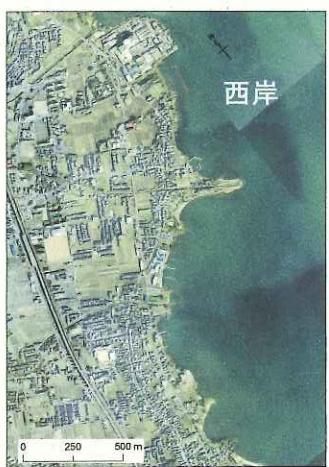
湖岸際まで民有地の宅地、
工場敷地、マリーナ等が立地

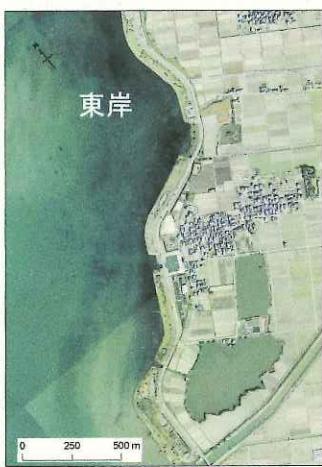
湖岸堤で整備された湖岸

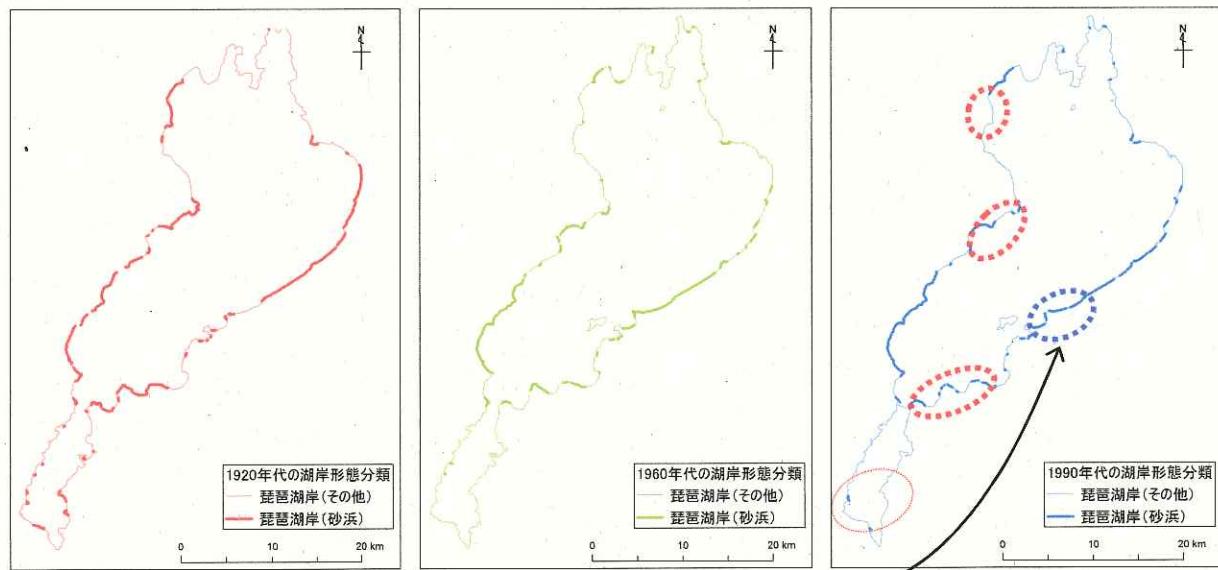
図3-2 琵琶湖岸における砂浜湖岸の推移

1920年代の地図では、河口周辺
は植生帯(ヨシなど)多い

砂浜減少地域

図3-2、3-3を比較すると、ビーチとして管理されている箇所以外は残っていない南湖では、砂浜植物は全く確認できず、砂浜植物の生育環境が喪失したものと考えられる。北湖では、西岸で砂浜の減少した2地域で砂浜植物が激減しつつあることが分かっており、養浜のあり方の検討と残存集団の保護が重要である。一方、北湖東岸では、民家の保護やレジャー施設のための養浜による人工砂浜が増えており、海浜植物の生育に配慮した管理が望まれる。

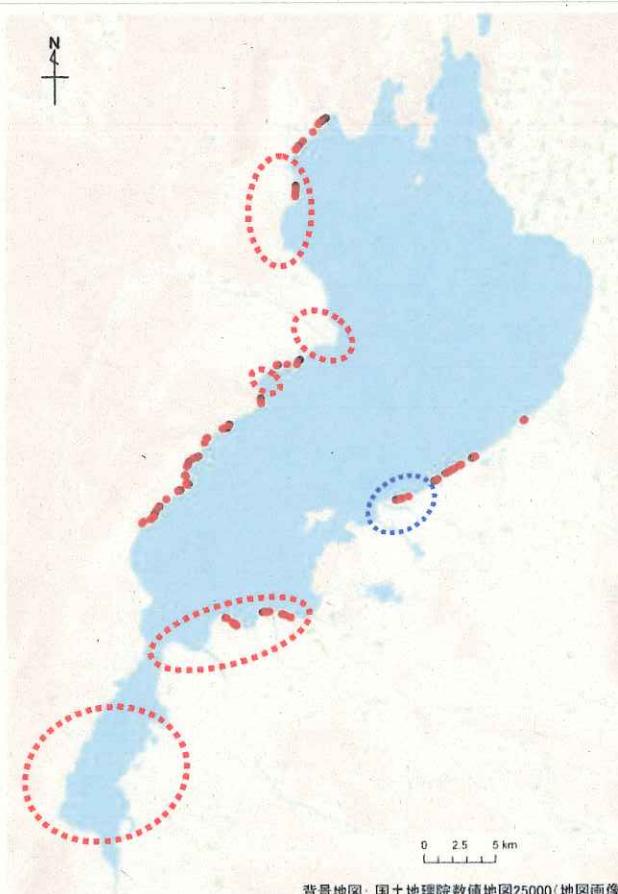
←図3-3 砂浜植物（海浜・海岸性植物のうち、砂浜に生育する種のみ）の分布地点

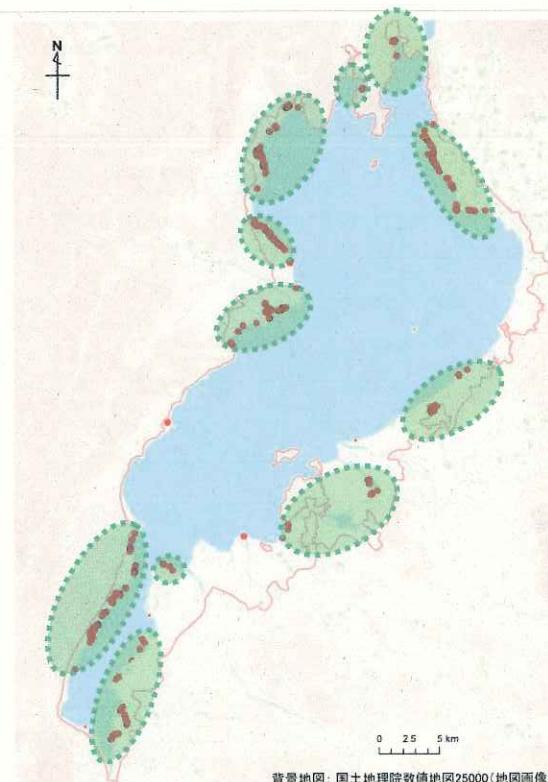
図3-7 「原野の植物」のホットスポット
赤線のエリアは図3-6に示した氾濫原域。

北湖西岸では、月出地区、浜分沼、貫川南湖を含む海津～今津地域、針江地域、金丸川河口地域、北湖東岸では、塩津、早崎、海老江～今西、八木浜を含む長浜地域、曾根沼、犬上川河口を含む彦根地域、西の湖を中心とする地域が挙げられる。また、南湖では、中庄、苗鹿・木の岡等、中小河川の河口部に発達する小規模で砂堆の発達が微弱な尖状・円弧状デルタに残存的に残っている箇所や、人為改変を受けていない湖岸域で植生遷移の進行と共に変化した箇所が挙げられる。

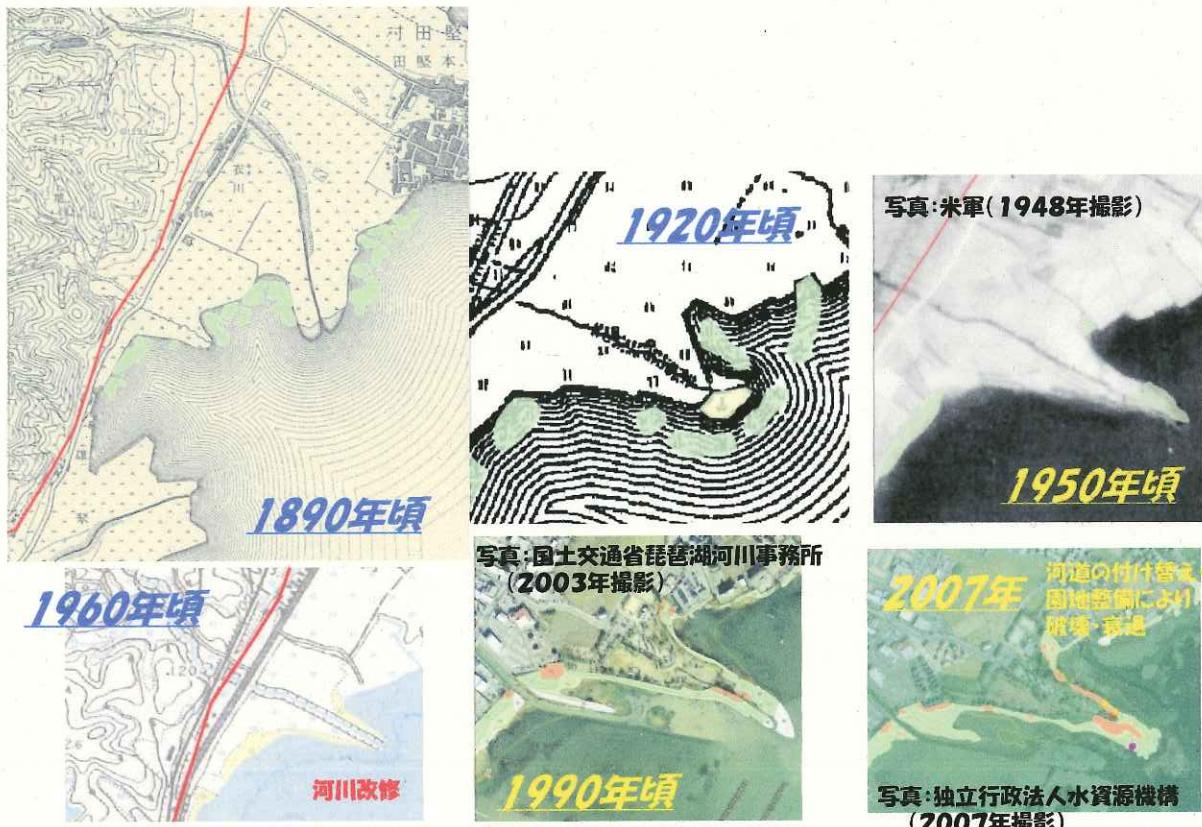
図3-12 1890年頃（上段左）、1920年頃（上段中央）、1950年頃（上段右）、
1960年頃（下段左）、1990年頃（下段中央）、2007年（下段右）の衣川河口域。上段図の緑の
エリアは当時の抽水植物帯を示す箇所、赤線のエリアは図3-6に示した記録上最大の氾濫原域
を示す。下段中央図には2000年の湖岸植生区分、下段右図には2007年の湖岸植生区分と現在
の希少植物の分布地点を示した。

衣川河口域では、1950年代までは塩津湾の岩熊川等と同じように、河口域に砂洲が発達しながら前進し、周辺の低湿地には抽水植物帯が成立していたと推測される。しかし、1960年代に河川改修で護岸が行われ、周辺の低湿地環境では洪水や増水が頻度や規模が減少したものと思われる。さらに、1990年頃までに河道が付け替えられ、元の河口域は都市公園として整備された。園地に湿原ビオトープ（外来水生植物種が植栽されたが、現在は水のポンプアップを止めたため消失）を造成するために、元々の在来の湿生植物群落の上に土が廃棄されて破壊されてしまった。現在は樹林化が進み、水際にわずか数株の多年生湿生植物が残存しているのみである。新たに付け替えられた河道の河口域は浮葉植物の広がる湾内で抽水植物帯の発達は特に見られない。この事例は、河道の付け替えによる旧河口域の湿地環境と氾濫原植物群落の衰退例と考えられ、現在河道の付け替えが行われている塩津湾でも将来同様の衰退が起こると推察される。

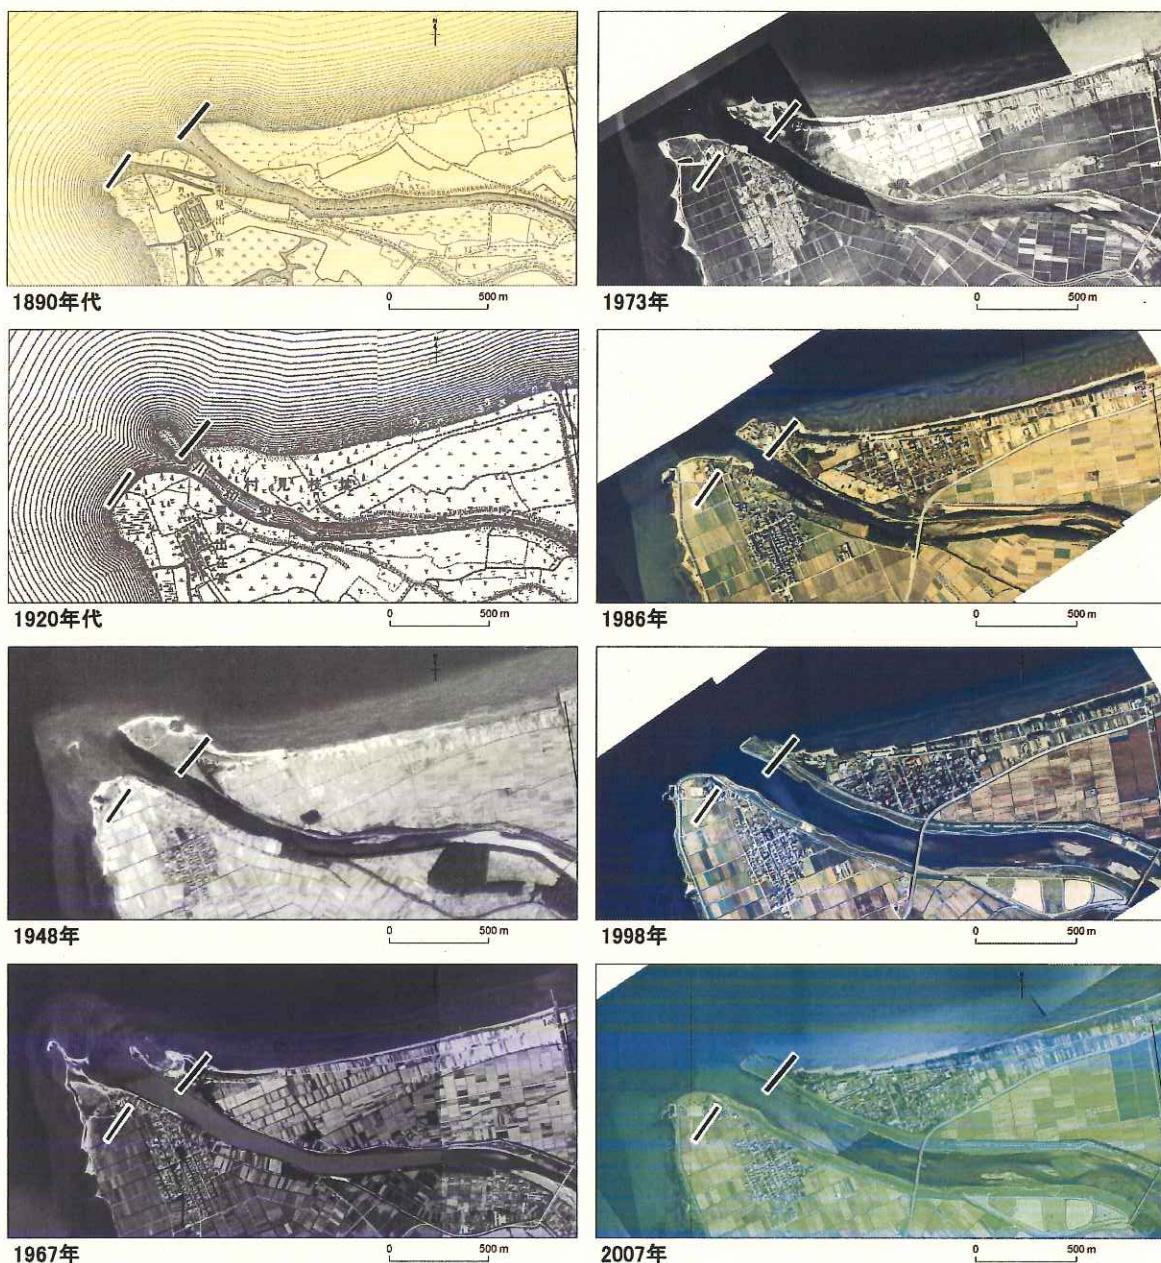
図 4-3 愛知川河口付近における GIS データ化した旧地形図オルソ補正航空写真画像
各図の中の 2 本のバーは 1890 年代地形図における愛知川河口の左岸および右岸の先端部と同じ地理的位置を示している。

図 4-3 に示した地形図と写真から次の変化が読み取れる。1890 年代と比較すると、1920 年代には河口域の南部で堆積が多く、中州が埋積された。ついで 1948 年までは明治時代より湖岸線が湖側に前進した。特に右岸では 400m も伸びたことがわかる。湖岸線の前進には、明治以降の長期的な水位低下（南郷洗堰による水位調節）が影響している（2-2 参照）。しかし 1967 年には右岸側で砂浜が大きく侵食され、先端の砂堆はやせ衰えた。これは業者によ

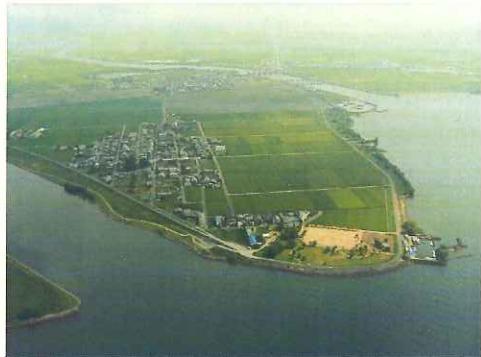
図4-6a 愛知川河口、遠方は大中の湖干拓地
(2007.8 ヘリコプターより辰巳撮影、以下同じ)

図4-6は愛知川河口付近のヘリコプターからの写真（2007. 8. 7. 辰巳撮影）である。上空から見ると、愛知川河口付近の景観や植生が明らかになる。

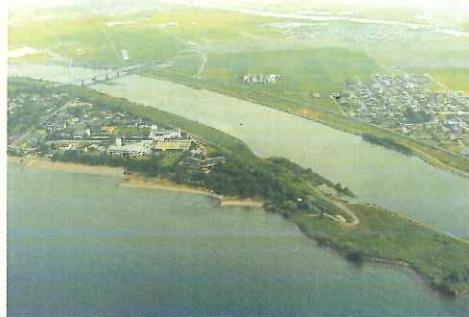
図4-6b 愛知川河口(右側)と新海浜集落

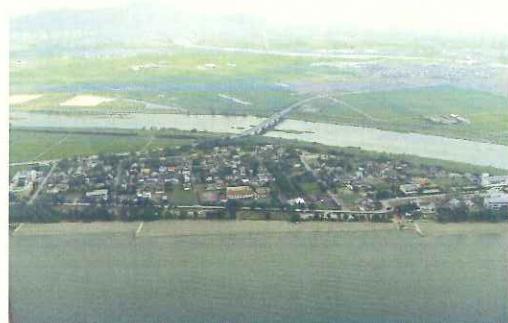
図4-6c 新海浜集落と水泳場

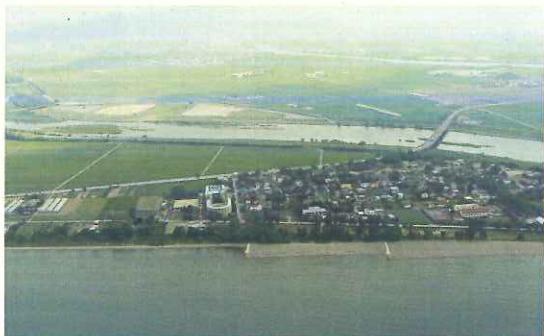
図4-6d 新海浜(右半分が砂を入れた湖岸)

ここでの浜欠けは、右岸の新海浜で発生した。図4-7のように、2010年3月2日には高さ80cmの崖が一夜にして出現した。この時に浜欠けが起こったのは、新たに砂を入れた場所であった。すでに10年以上前から、砂を入れる以前の湖岸でも発生しており、徐々に湖岸が後退していた。その発生要因は琵琶湖の水位の上昇と、湖岸に突きつける北西風による波浪によるとされた。特に北西風の卓越する冬季に洗堰の水位調節により、高い水位を維持させたことが問題とされることもある。また、この地域への愛知川の砂の供給が減少していることも指摘できる。それは上流のダムの建設によって、下流への砂礫の運搬・堆積が減少したことにも影響している。河口付近の湖底での砂利採取や、河岸の人工堤防の構築など的人為的な要因と、波浪のエネルギーと水位の関係等を含めて、原因の究明と対策が急務である。

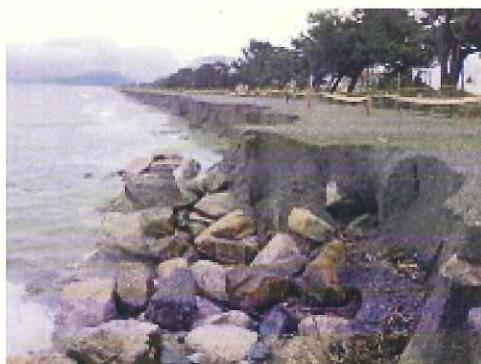
図4-7 新海浜水泳場で発生した「浜欠け」。
高低差0.8メートルほどのところもある(京都新聞 2010年03月14日)

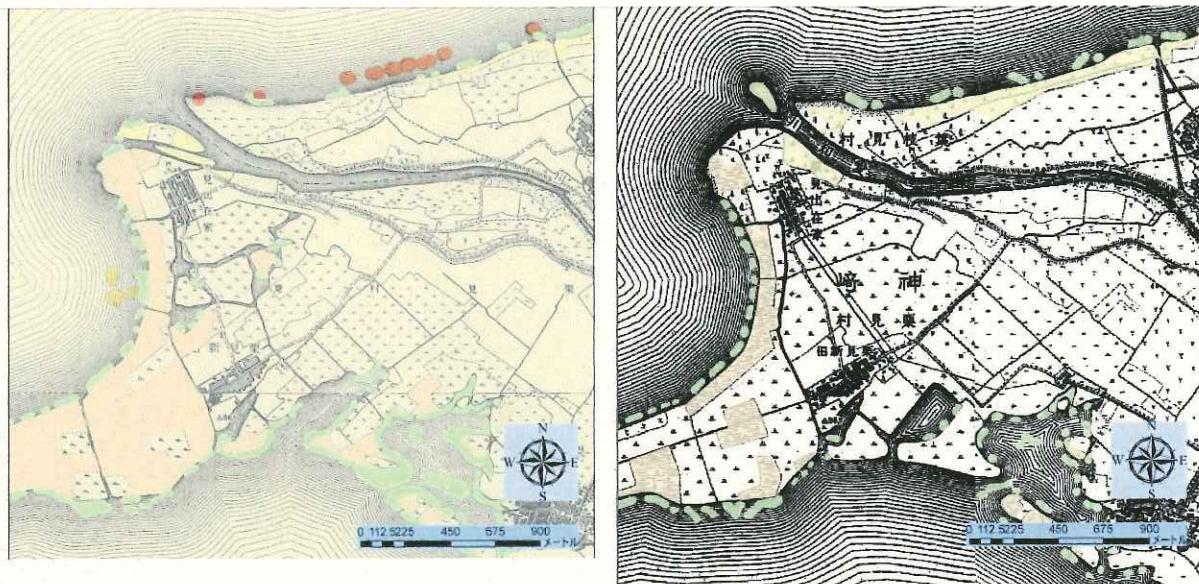
図 4-2 1890 年頃（左）と 1920 年頃（右）の河口域
緑・黄色・オレンジのエリアは当時のヨシ地、草地、湿地と見られる箇所を示す。
左図には図 4-1 の希少植物分布地点を重ねて示した。

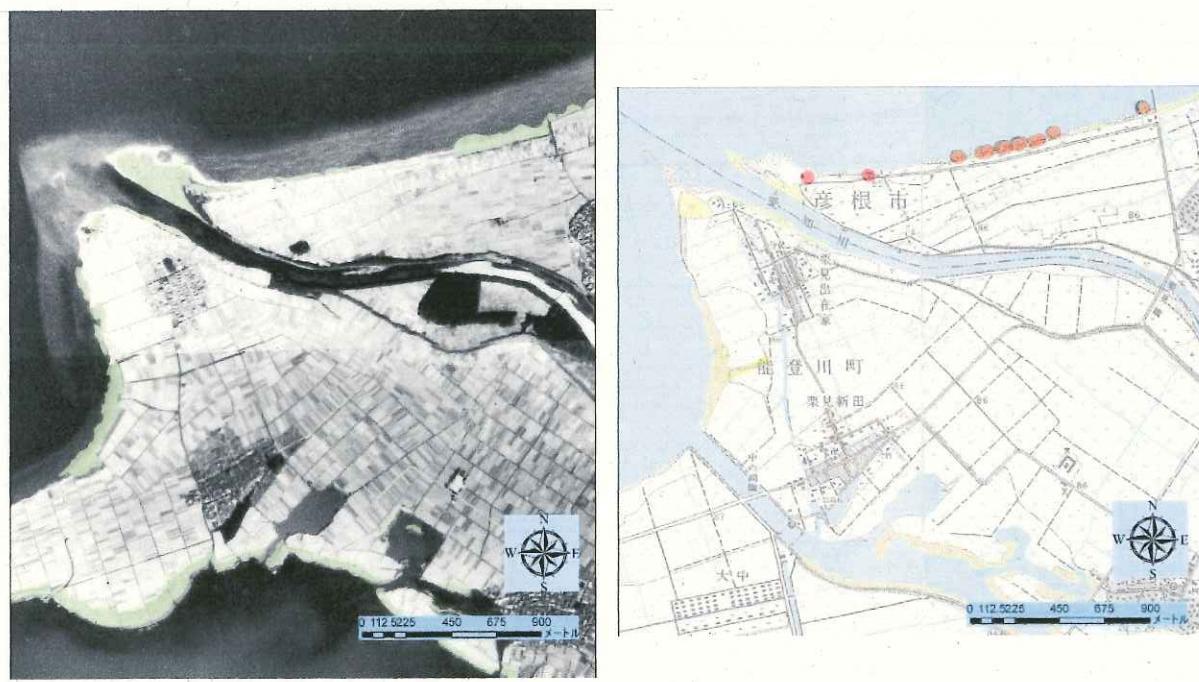
図 4-3 1950 年頃（左）と 1960 年頃（右）の河口域。
緑・黄色・オレンジのエリアは当時のヨシ地、草地、湿地と見られる箇所を示す。
右図には図 4-1 の希少植物分布地点を重ねて示した。

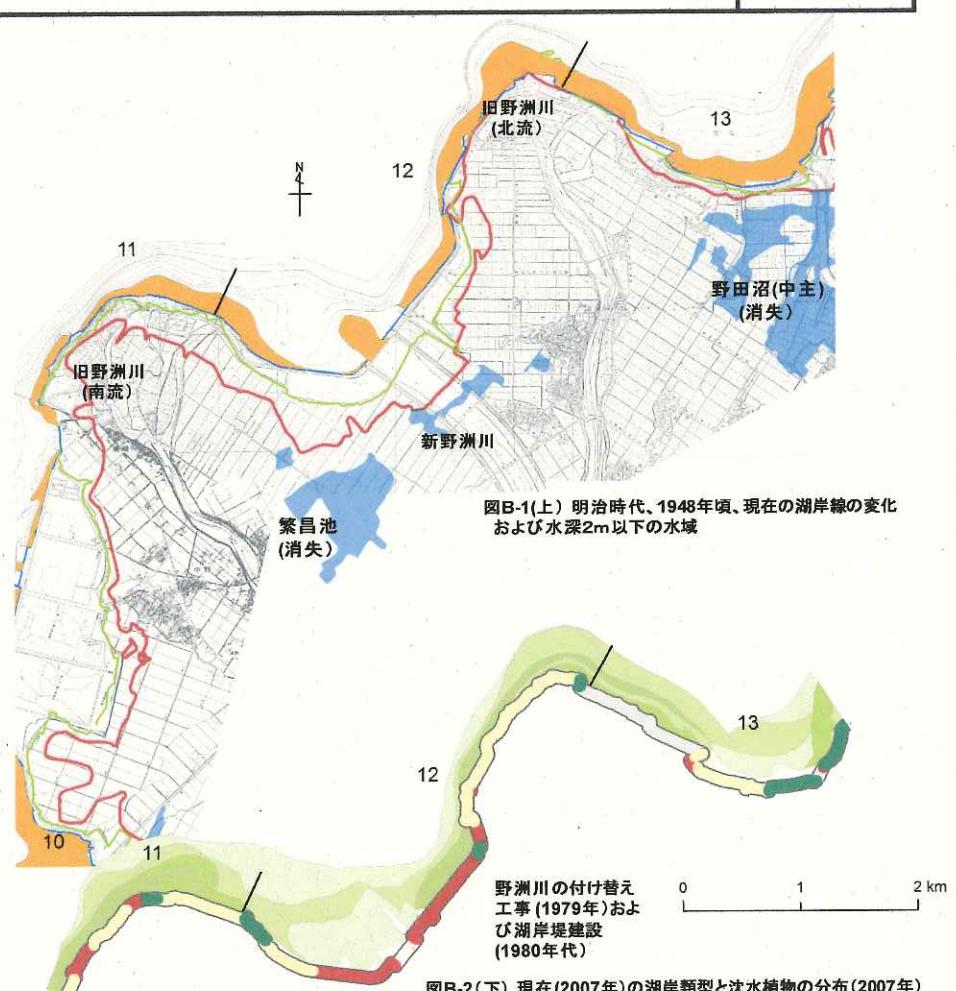
- 砂浜湖岸がほぼ半分（43%）、植生湖岸が13%を占める。また人工湖岸が41%と、北湖で湖岸線の変化が大きかった地域の一つで、うち12%は人工砂浜（養浜）である。変化の要因は、中主野田沼内湖の干拓、野洲川からの土砂運搬、その後の野洲川付け替え工事による土砂移動の変化および湖岸堤の建設などである。
- 北湖で1940年以降、湖岸線の変化が大きかった地域の一つである。野田沼（中主）内湖の干拓（1951年完成）、野洲川の付け替え工事（1979年完成）によって新野洲川河口が作られ、連続した湖岸堤（1980年代）が建設された。これらにより、コンクリート、テトラボットの人工湖岸が増加した。
- 河川としての機能を失った旧野洲川の北流と南流の河口付近では、土砂の堆積が減少し、砂浜の後退が起こっている。

湖岸線、
水域 [1890年代の内湖 水深2m以下の水域 (水資源機構1992年調査)
湖岸線の位置 (現在) 湖岸線の位置 (1940年代末: 米軍航空写真) 湖岸線の位置 (1890年代: 正式2万の1地形図)
湖岸類型 □ 砂浜湖岸 ■ 山地湖岸 □ 植生湖岸 □ 人工湖岸 (人工砂浜・養浜等) □ 人工湖岸 (ヨシ植栽・人工緑地等) □ 口水面

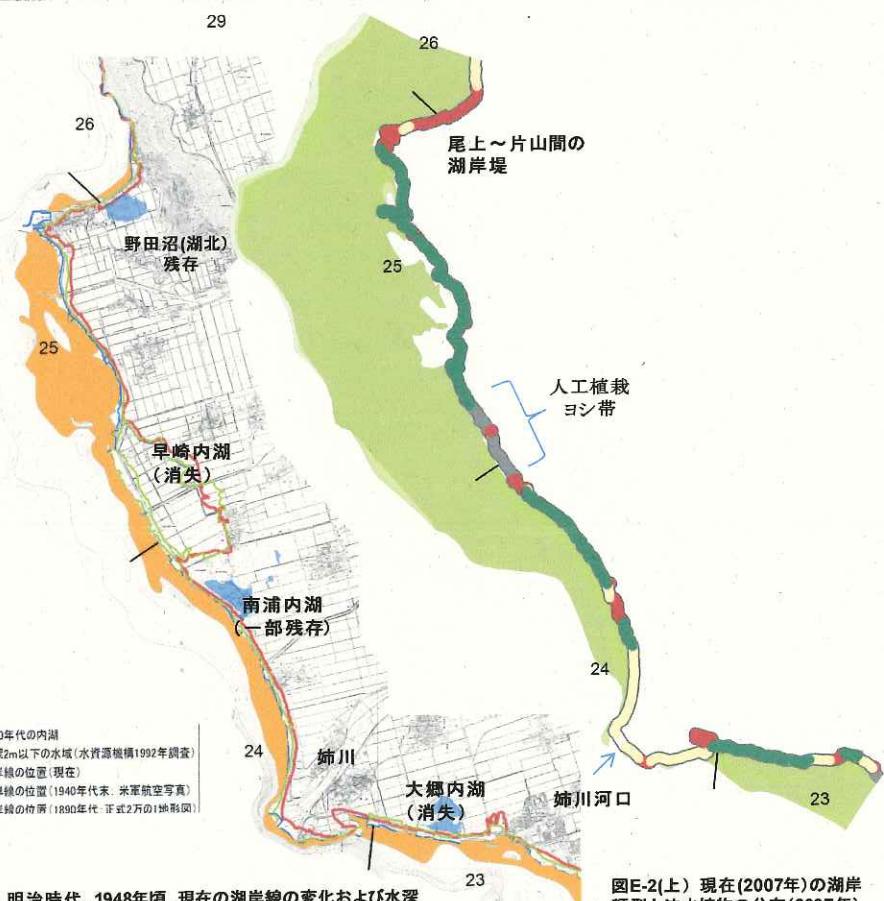
- 琵琶湖で最も遠浅の水域で、湖岸のほぼ半数（48%）を植生湖岸、砂浜湖岸が17%を占める一方、人工湖岸の割合が33%と比較的高い。うち7%が自然のヨシ帯の前面に人工的に植栽されたヨシ帯である。
- 地形変化が大きかったのは早崎内湖周辺および北側の尾上～片山間で、早崎内湖干拓（1971年完成）、湖岸堤の建設（1980年代後半）による。
- 早崎内湖干拓地の湖側には、自然の植生湖岸の前面に人工植栽ヨシ帯が広がる。

図E-1 明治時代、1948年頃、現在の湖岸線の変化および水深2m以下の水域

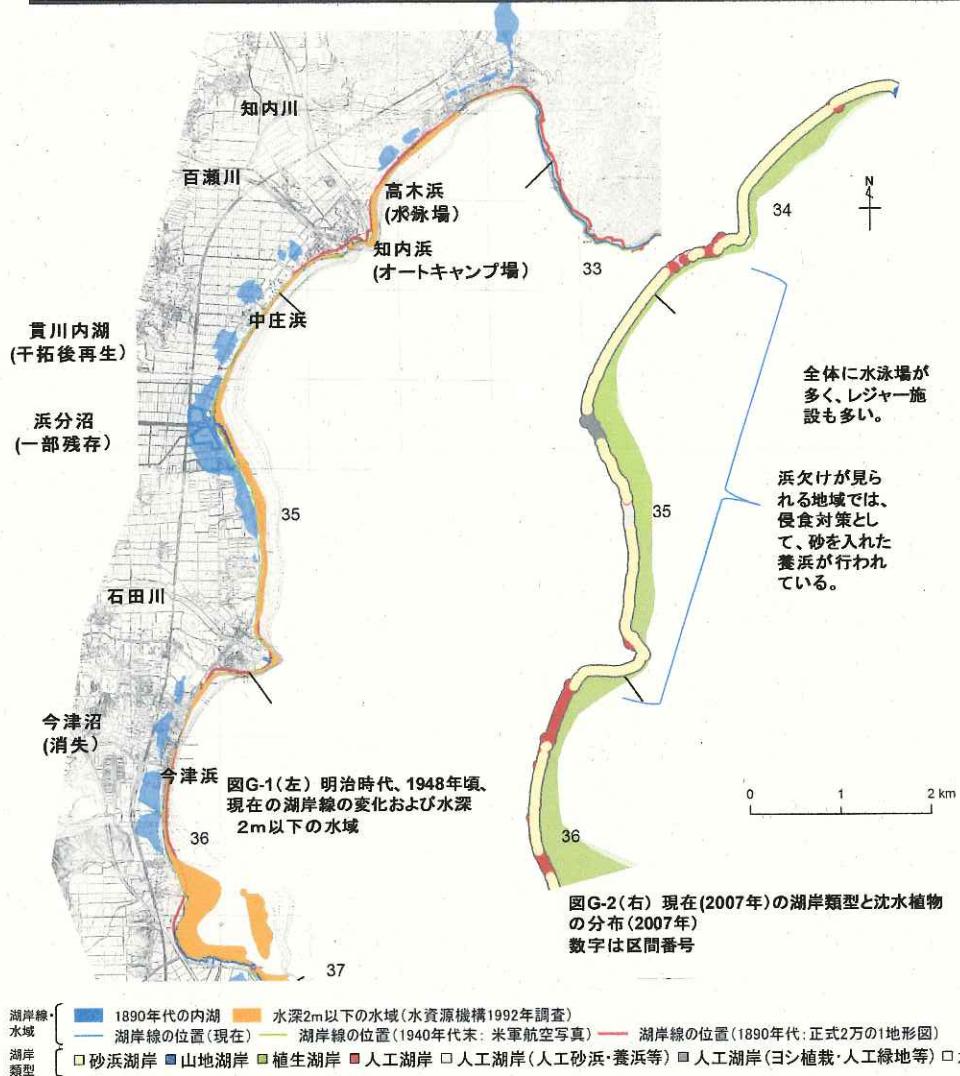
- ・全体として砂浜海岸が卓越する地域で、石田川河口北側などで小礫の混ざっている海岸もある。
- ・海津の湖岸では、集落を守る石垣が江戸時代に築かれている。
- ・北から高木浜、知内浜、今津浜などの水泳場があり、中庄浜の浜堤には、保養所が多く建っている。
- ・人工湖岸は河口付近と港のコンクリート護岸が目立つ程度である。
- ・百瀬川河口南側では小規模な浜欠け現象が見られる。

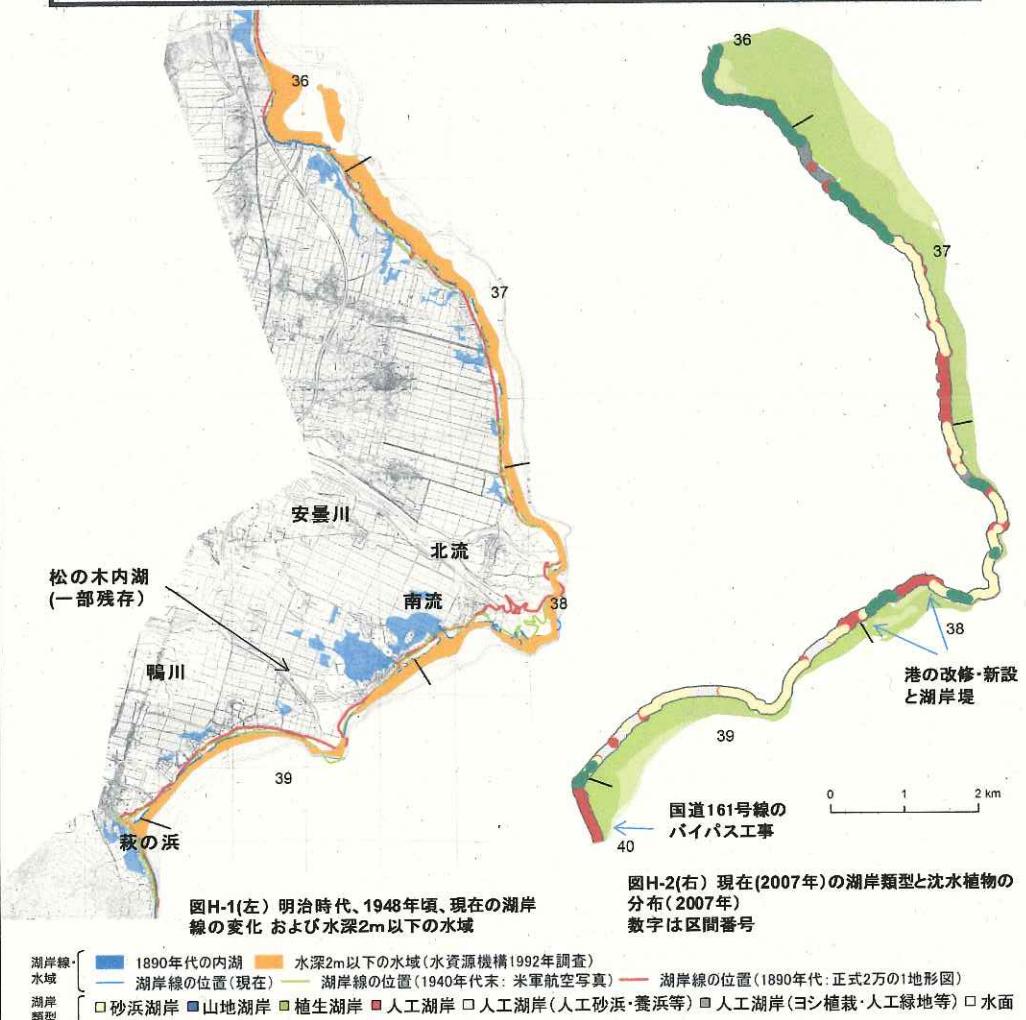
- 地形変化が特に大きかった地域は、安曇川河口北側の湖岸に作られた前浜の園地と、安曇川河口部、松の木内湖周辺、乙女が池周辺である。
- 安曇川南流河口の砂堆は大きく湖側に前進したが、これは上流からの土砂運搬が南流に集中したための地形変化と考えられる。
- 松の木内湖周辺の人工湖岸は、内湖干拓・道路建設および港の改修に伴うものである。
- 乙女が池の琵琶湖岸側の人工湖岸は国道161号線のバイパス工事による。
- 点在する人工湖岸は、港の改修・新設や、小河川の放水路に伴うものが多い。
- 萩の浜水泳場では、南側で浜欠けが慢性化している。

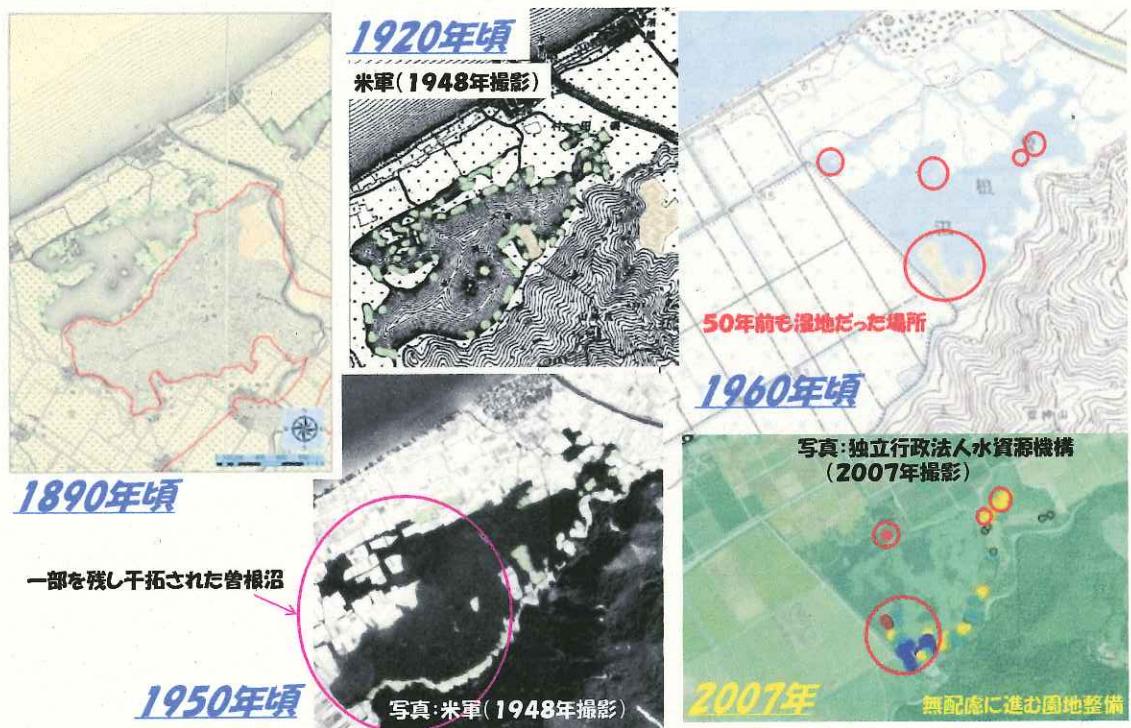
図 1890年頃（上段左）、1920年頃（上段中央）、1950年頃（下段左）、1960年頃（上段右）、2007年（下段右）の曾根沼。1890年頃、1950年頃の図の緑のエリアは当時の抽水植物帯を示す箇所、赤線のエリアは図3-6に示した記録上最大の氾濫原域を示す。1960年頃の図には当時の湿地帯を示す箇所、2007年の図には現在の希少植物の分布地点を示した。

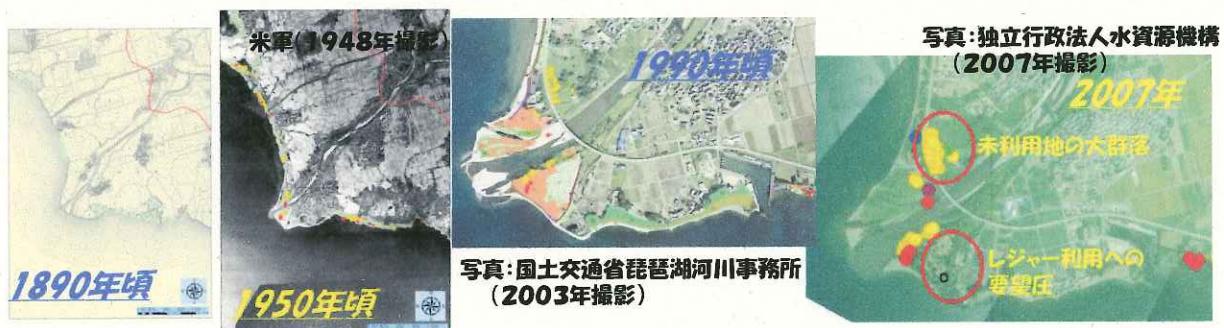
図 1890年頃、1950年頃、1990年頃、2007年の姉川デルタ河口域。1890年頃、1950年頃の図の緑のエリアは当時の抽水植物帯を示す箇所、赤線のエリアは図3-6に示した記録上最大の氾濫原域を示す。1990年頃の図には2000年の湖岸植生区分と現在の希少植物の分布地点、2007年の図には現在の希少植物の分布地点を示した。

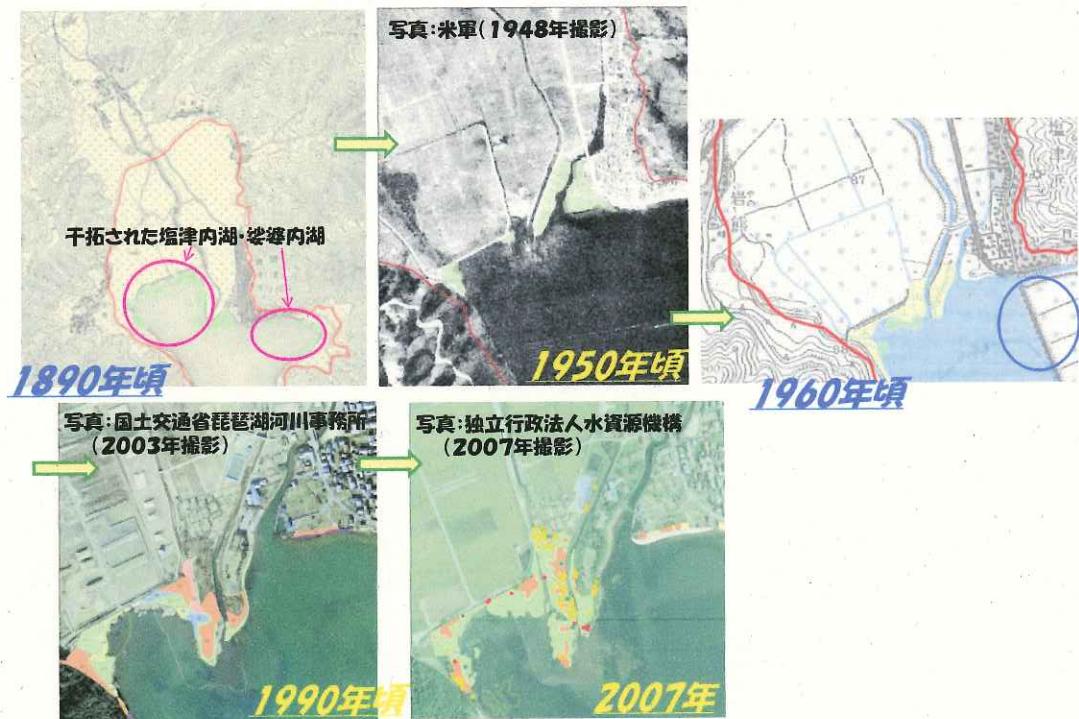
図 1890 年頃（上段左）、1950 年頃（上段中央）、1960 年頃（上段右）、1990 年頃（下段左）、2007 年（下段右）の塩津湾と岩熊川・大川河口域。上段図の緑のエリアは当時の抽水植物帯を示す箇所、赤線のエリアは記録上最大の氾濫原域を示す。下段左図には 2000 年の湖岸植生区分、下段右図には 2007 年の湖岸植生区分と現在の希少植物の分布地点を示した。
