河川堤外地に立地した都市公園における 植生保全・管理・回復手法と公園利用の 連携に関する調査研究

報告書目次

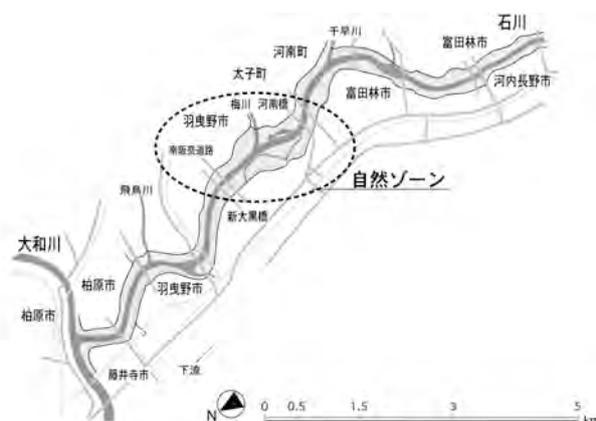
図 3.1 自然ゾーン位置図

自然ゾーンは、中流域に位置する河南橋から新大黒橋までの約 1.6km の地域である(図 3.1)。1982 年に滝畑ダムが建設され、水量調節が行われるようになり、農業利用のために堰が多数設置されている。

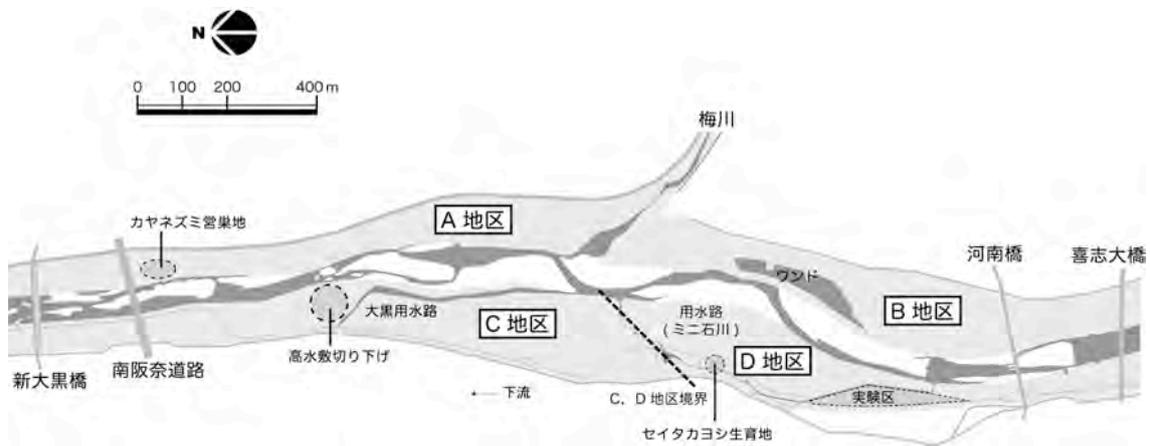
図 3.2 自然ゾーン

こうした経緯を経て現在、石川河川公園「自然ゾーン」は A～D の 4 地区に区分され(図 3.2)、本来の中流域がもっていた「川らしさ」を求め、順次に計画・整備が行われおり、A 地区については、支流梅川の合流点より下流右岸側の地区で、2002 年 4 月に整備の第一段階が完了した。

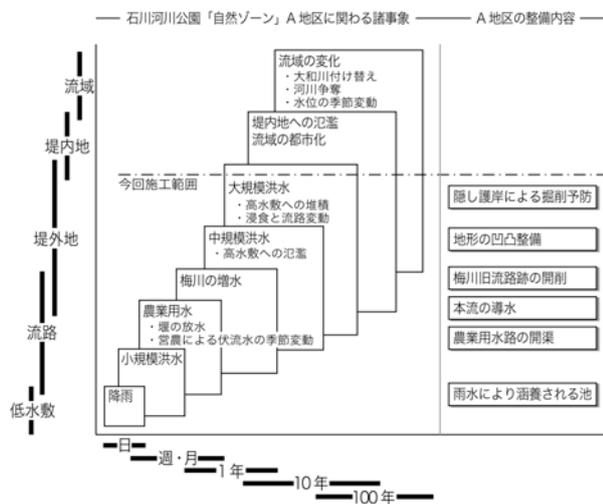
図4.1 A地区に関わる諸事象の時空間スケールの整理^{注4.1)}

これら対象地と周辺地域に関連する情報は、空間的にも時間的にも断片的であるため、自然回復のデザインを行うにあたっては、相互の関連性を理解しづらい。そこでさまざまな事象を空間規模と発生頻度、継続時間の違いに着目し、時空間スケールに基づいて図式化した。時空間スケールの考え方は、「対象とする場の最大・最小空間スケールを決定し、要因を時間スケールに基づき整理することがある場に関与する要因の主従(因果)関係を意味しており、多くの情報の関連性を総合的に捉える基礎となる」^{4.6)}。

これに基づいて、A 地区で確認された個々の事象の変動や空間特性との関連を包括、有機的に把握することを試み、同時に計画・設計における提案についてもその操作のスケールを意識するよう提案を行った(図 4.1)^{4.3)}。

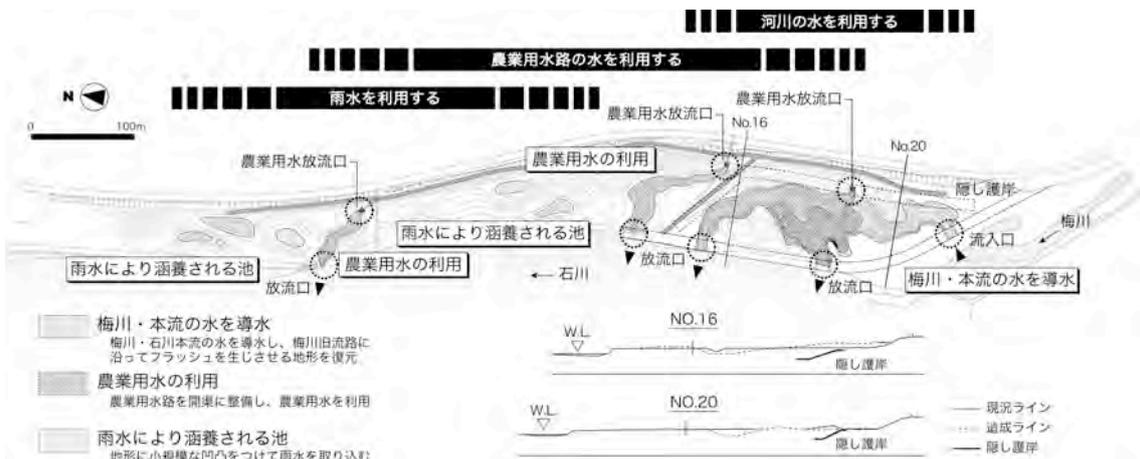
図 4.2 A 地区のゾーニングと計画平面図^{注 4.2)}

時空間スケールによる諸事象の整理により、水分条件や規模が異なる多様な水辺空間の創出を目標とした整備が提案され、これに基づき 2002 年に A 地区の整備が実施された(図 4.2)。以下、整備内容について示す^{4.4)4.5)}

小スケールの整備では、1ヶ月に数回～1年に数回の攪乱が生じる規模が想定されている。雨水と農業用水の利用が対象となった。雨水の利用では、高水敷に大きさの異なる凹地を点在させ、雨水が溜まることで涵養される池がデザインされた。この池はそれぞれに集水規模が異なるように設計され、出現・消滅の頻度に違いが生じ、多様な空間が創出されるようになっている^{4.3)}。

中スケールの整備では、数年単位で攪乱が生じる規模が想定された。空中写真から梅川の旧流路の形態を読み取り、その流路跡に沿って高水敷を開削し周辺部の地形に凹凸をつけ、新たに水路となる空間が創出された。梅川の旧流路に沿って地形に変化をつけることで、河川本支流からの導水によってフラッシュが起こるように計画されている。通常は、河川本支流からの伏流水が流入し、洪水時には支流部から水が越流するように、水路と支流の間にフトン籠を用いた越流堤状の構造が整備されており、水量の変化に対応可能な構造となっている。

大スケールでは、数十年単位で発生する大規模な攪乱が想定されている。旧流路の開削・地形の凹凸化など高水敷により小さなスケールでの攪乱を発生させる場合、その攪乱要因である洪水流が大規模になると、既設の低水路護岸裏に水が浸入して洗掘され、本堤防に影響が及ぶ危険がある。A 地区は石川本流と支流梅川との合流地点で水衝部であったため、地域住民との協議のもと治水上の安全を確保するために高水敷地中に新たに「隠し護岸」が設置された。隠し護岸は既設の堤防基部に整備され、下流端は農業用水路に沿って流路側に斜めに張り出すように整備された。

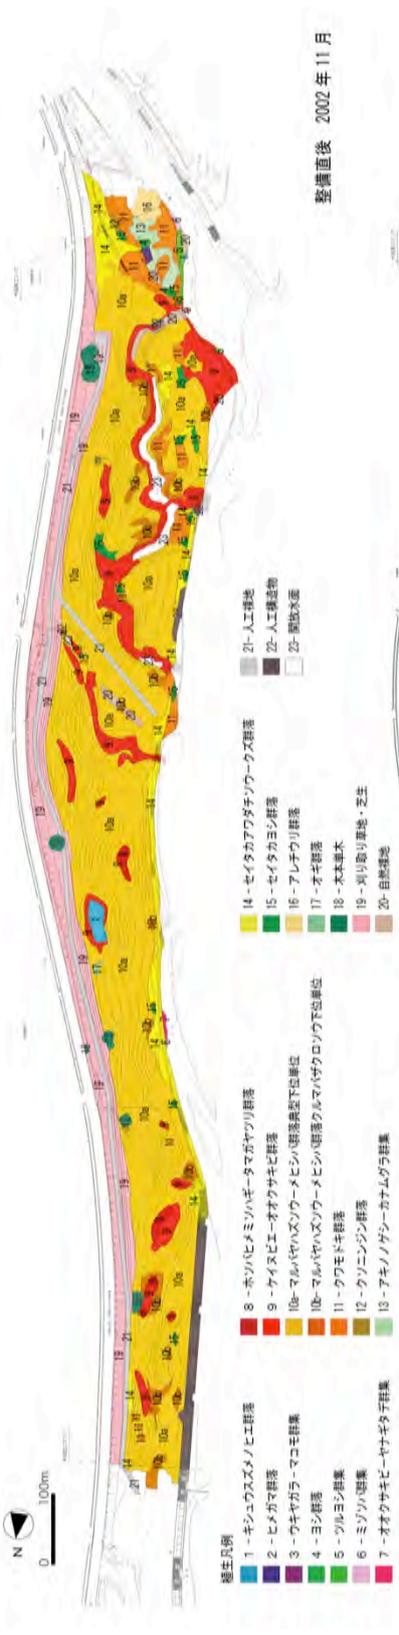
図 4.3 2002 年現存植生図

A地区では2002年4月に第一段階の整備が完了し、その後3回の植生調査が実施された。1回目は、整備完了直後の2002年10月～11月(図4.3)^{4.7)}、2回目は整備後1年が経過した2003年5月(春季)と9月、11月(秋季)(図4.4)^{4.8)}(以下、整備後2年目)、3回目は整備後7年目の2008年10月(図4.5)^{4.9)}に実施された。この調査は整備後の植生回復状況の把握と今後の管理のあり方を検討するために行われ、前2回は専門家による植物社会学的植生調査が、3回目は専門家による約30地点の群落調査と、その調査結果に基づいた優占植生による相観植生図の作成を、石川河川ゾーンで15年間自然観察活動を行っている市民団体が行った。

整備完了直後の2002年には、起伏をつけた高水敷の斜面地頂部付近から高水敷平地の中乾性な環境の大部分に、メヒシバやアキノエノコログサなどの夏型1年生草本群落が多く占めていた。この時点では、これらの群落は整備後2年目では、ヒメムカシヨモギやオオアレチノギク、ヒロハホウキギクなどの冬型1年生草本群落におきかわると予測された^{4.7)}。しかし、整備後2年目(2003年)では、セイタカアワダチソウやシナダレスズメガヤなどの多年生草本群落が予想を超える範囲で拡大していた。整備後7年目の2008年の調査では、セイタカアワダチソウ、クズ、セイタカヨシの群落が大部分を占めていた。また、2002年の調査ではカワラケツメイ、2003年の調査ではカワラケツメイ、オオアカウキクサ、コギシギシ、ミゾコウジュなど保護上重要と考えられる植物の出現が確認された^{4.7)4.8)}。2008年の調査では、調査時期の関係もありカワラケツメイのみが確認された^{4.9)}。

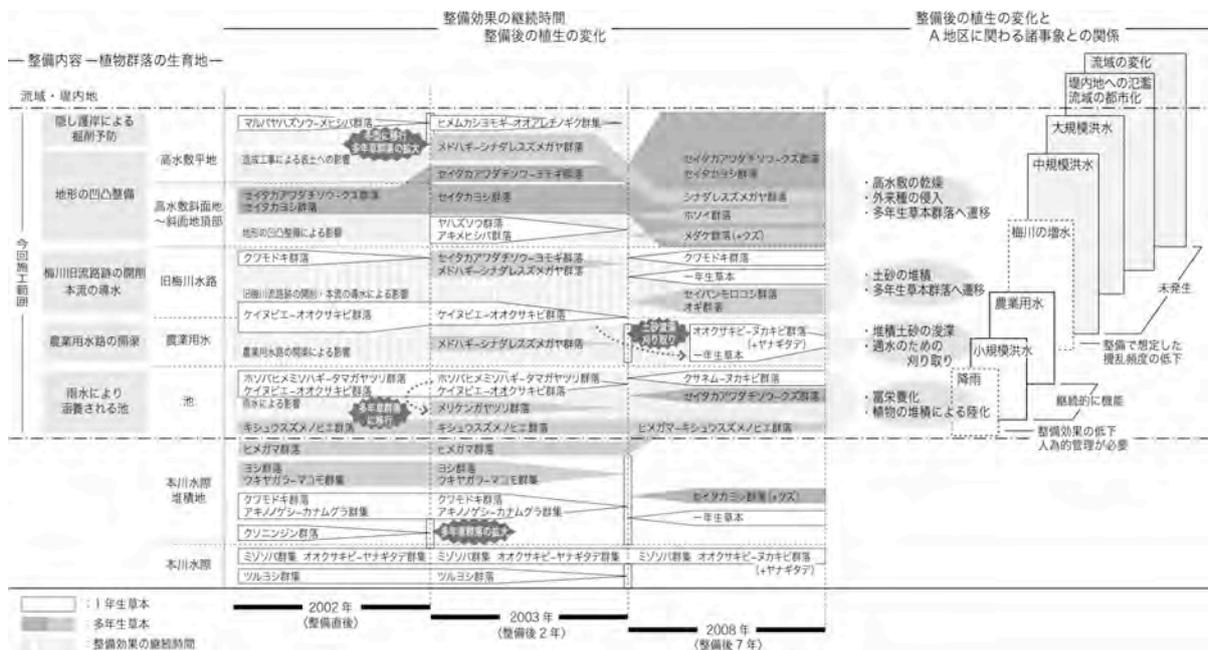
図 4.6 各整備の影響と植生の変化の関係

河川空間整備内容と植生調査結果に基づき、各整備内容と植生変化との関係を把握する。これらの整理にあたって、整備内容が影響を及ぼす空間規模とその影響の継続時間、河川空間に発生する諸事象の頻度と規模に着目し、整備により創出された以下の立地ごとに植生変化と環境条件の変動を時間、空間スケールを用いて図化した。検討した立地は、①雨水により涵養される池、②農業用水路、③梅川旧流路跡の開削と本流の導水、④凹凸地形の造成により創出された高水敷斜面地～斜面地頂部、⑤④と同様の整備により創出され、より起伏の変化が緩やかな高水敷平地である。さらに整備による人為的影響との比較のため、⑥本川水際堆積地、⑦本川水際についてもその変化を把握した(図4.6)。

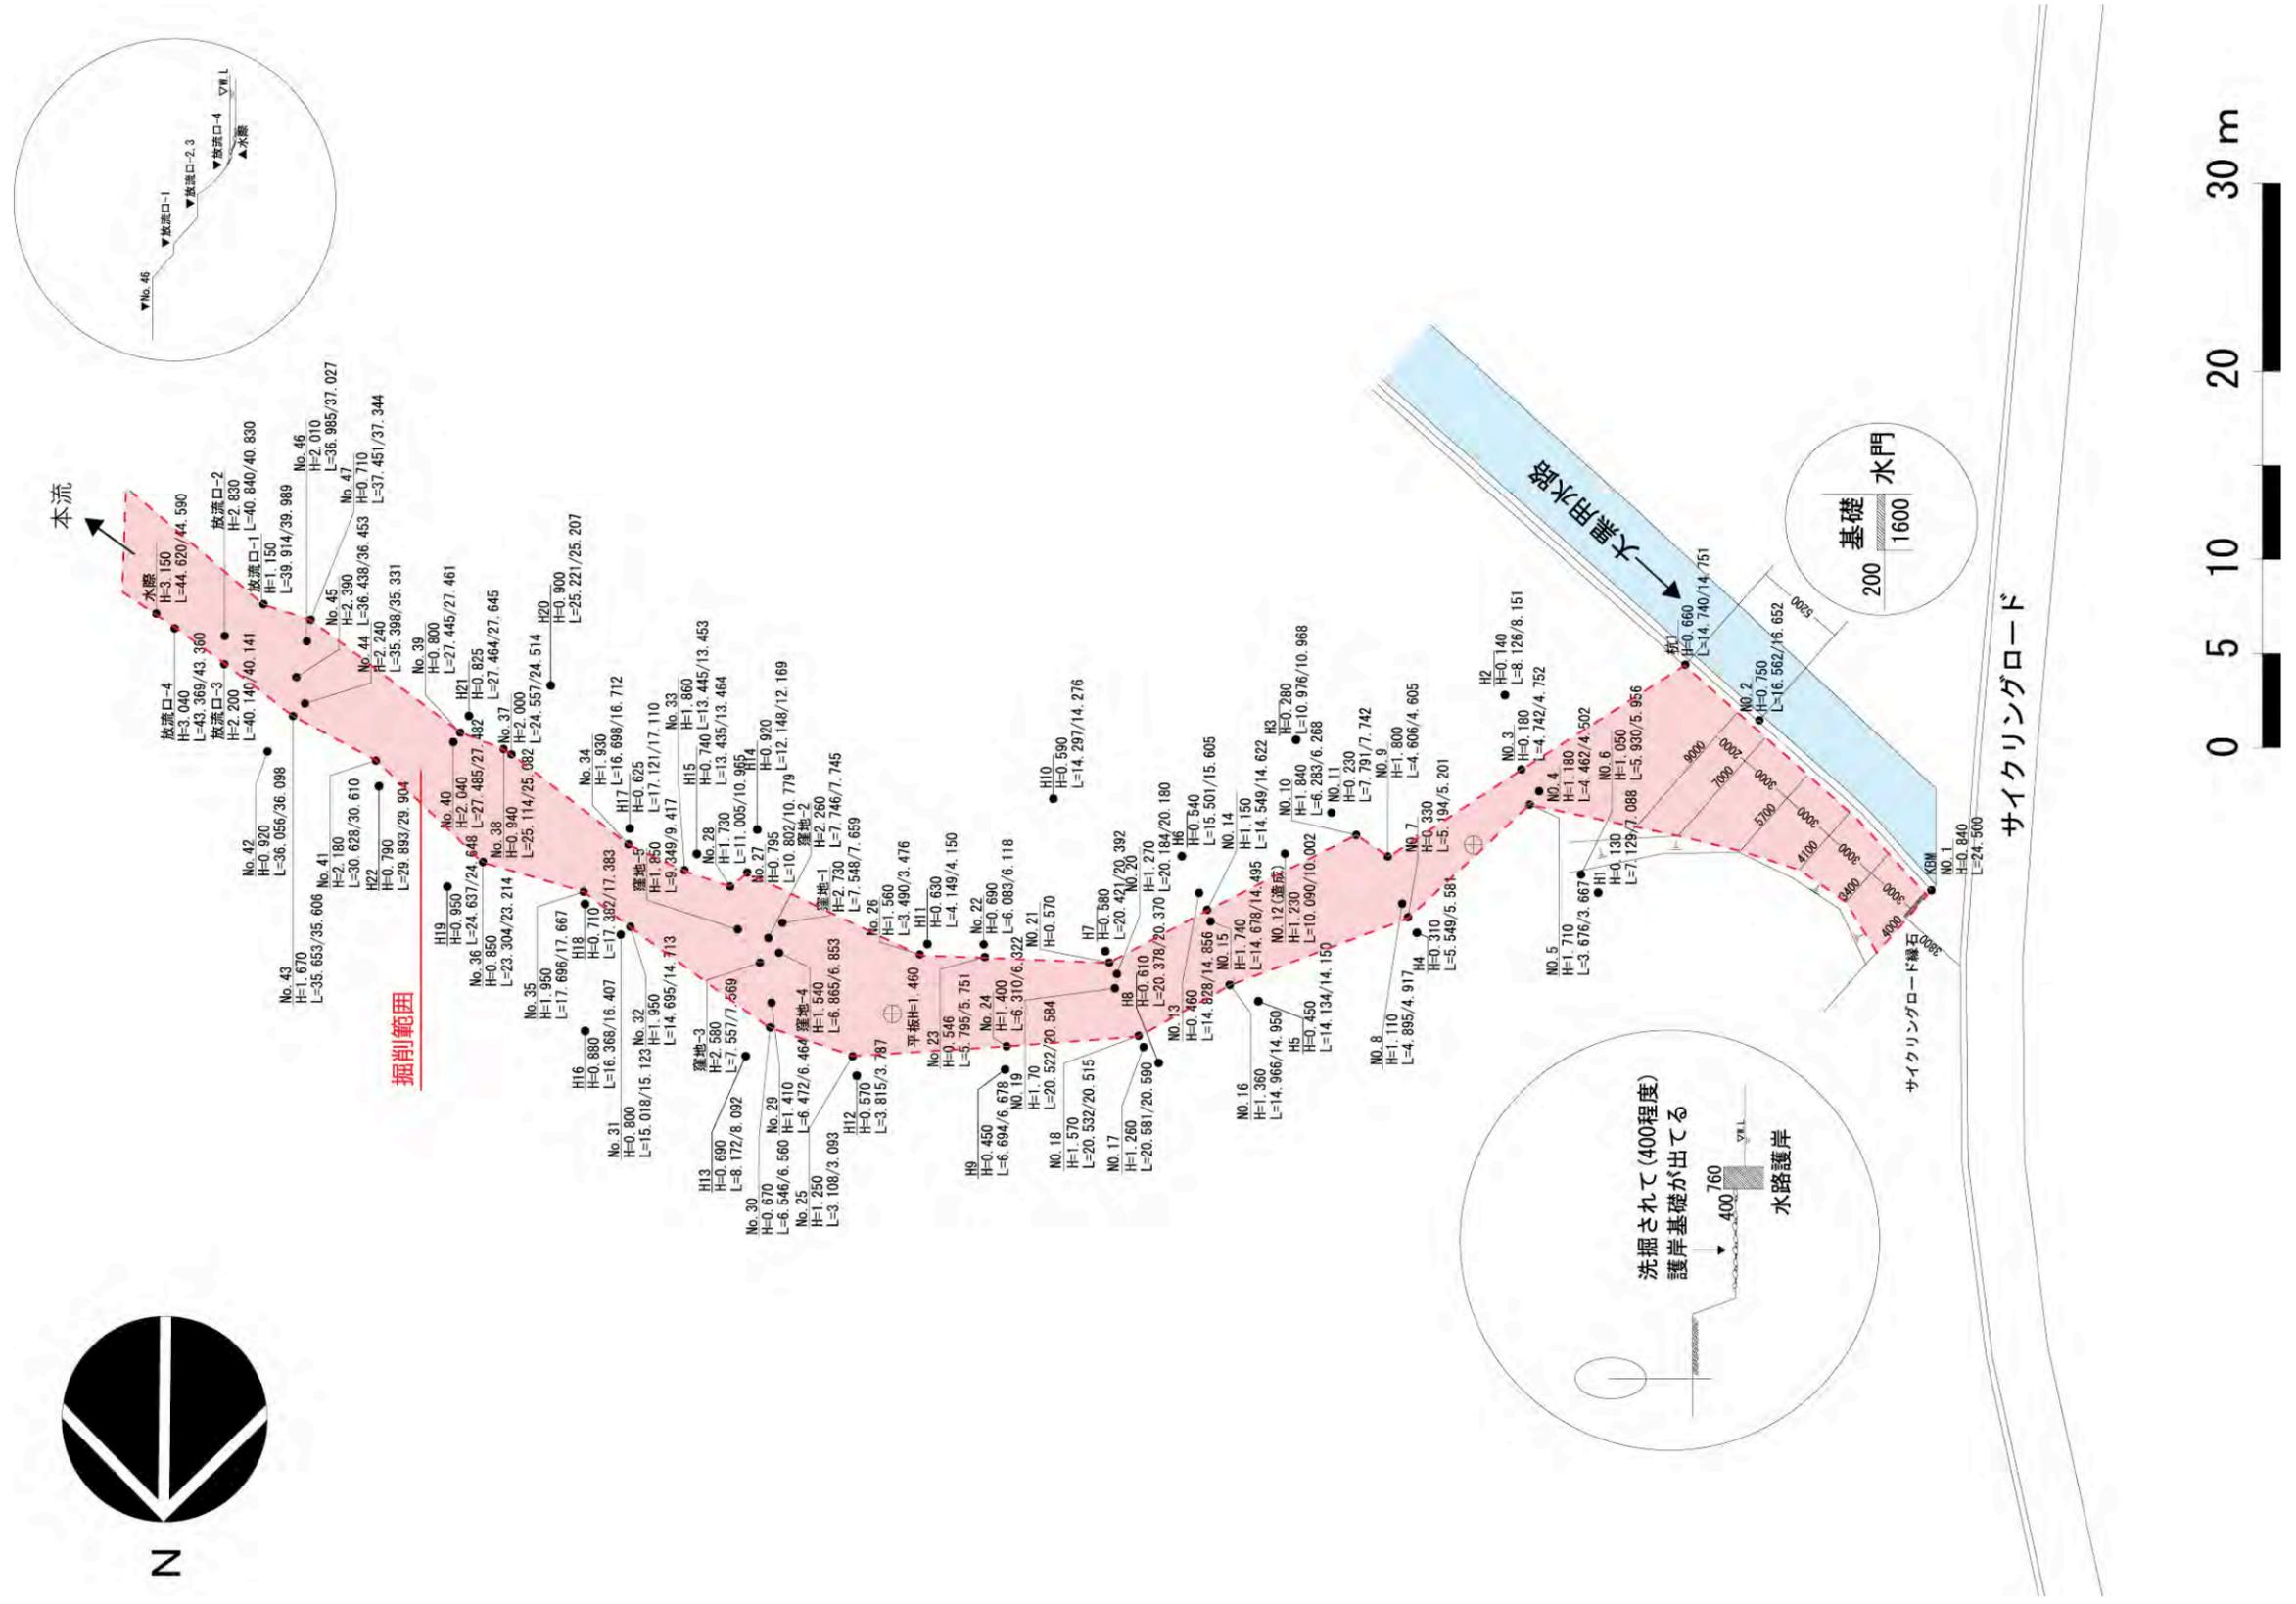
図 6.1 素掘り水路平面図

C地区を横断する大黒用水路の取水路は、堤防下部から堤内地へと導水されるが、増水時には堤防法尻の堰で止水される。このため、余水は隣接するサイクリングロードへ流出し、本流に排出されていた。2010年5月、増水時の余水を本流へ排出するための、第一段階の整備として幅5mの素堀水路が高水敷に整備された(図6.1)。排水による攪乱の影響をみるため、整備前の5月と整備直後の7月に地形測量をおこない、その後地形や植物の変動についてモニタリングを実施した。その結果、素堀水路は攪乱頻度が高く(図6.2)、水路内に植生は定着せず、一部水路岸が浸食され倒木が生じた(図6.3)。これは、A地区の農業用水路が水田からの落とし水の排水路なのに対し、C地区の農業用水路は取水路で本流に導水堤も設置されていることが影響していると思われる。

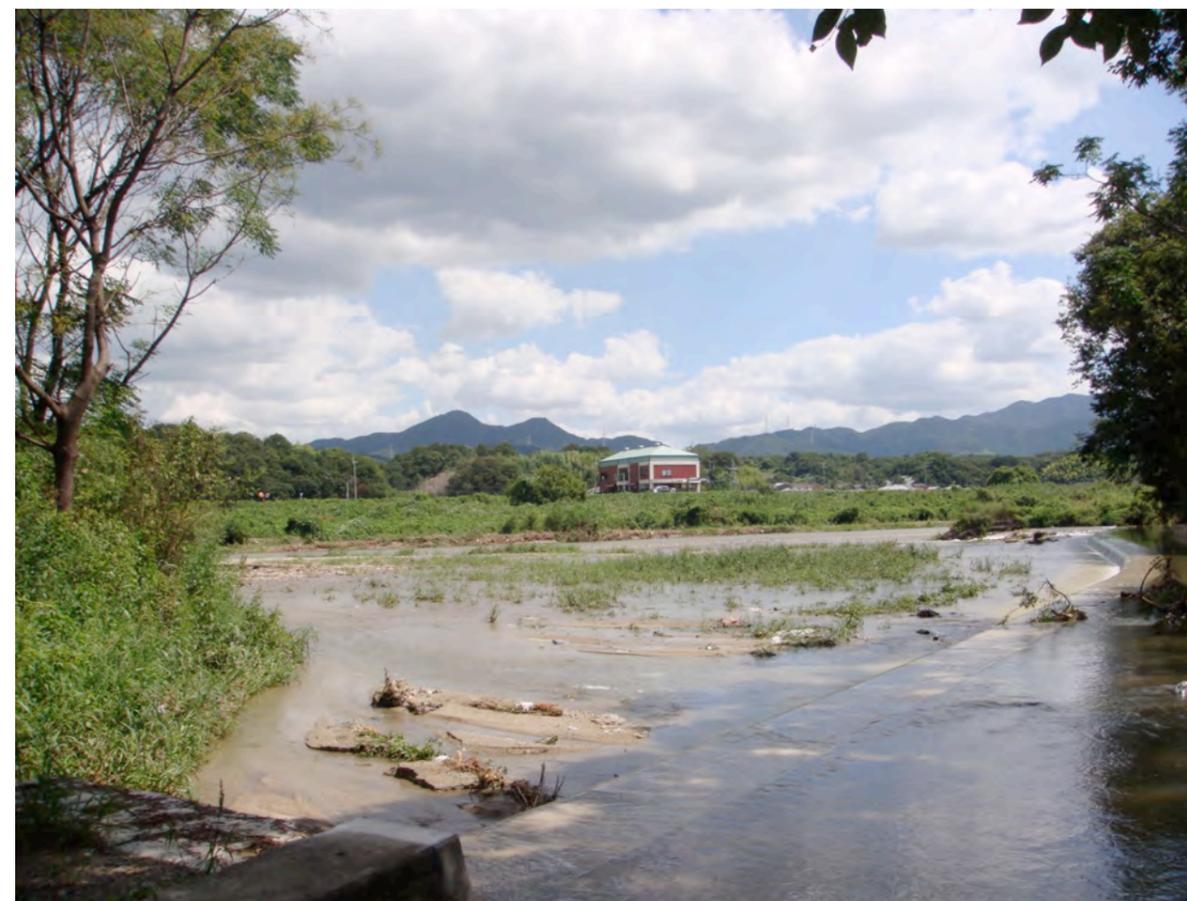
図 6.5 高水敷の切り下げ写真(2011年9月撮影)

第一段階の整備後、2011年6月に前年度に整備された素堀水路を含む範囲で、大黒用水路の堤防側から本流にかけて、高水敷を平均80cm切り下げ、越流路の拡幅が実施された(図6.4、図6.5)。同時に、大黒用水路の護岸に越流機能をもたせるよう、水路右岸側が50cm切り下げられ、法尻の水衝部が固定された。2011年9月に発生した台風12号および台風15号により、大黒用水路内に土砂や樹木などの流出物が堆積し、整備された越流路に常時越流する状態となった。

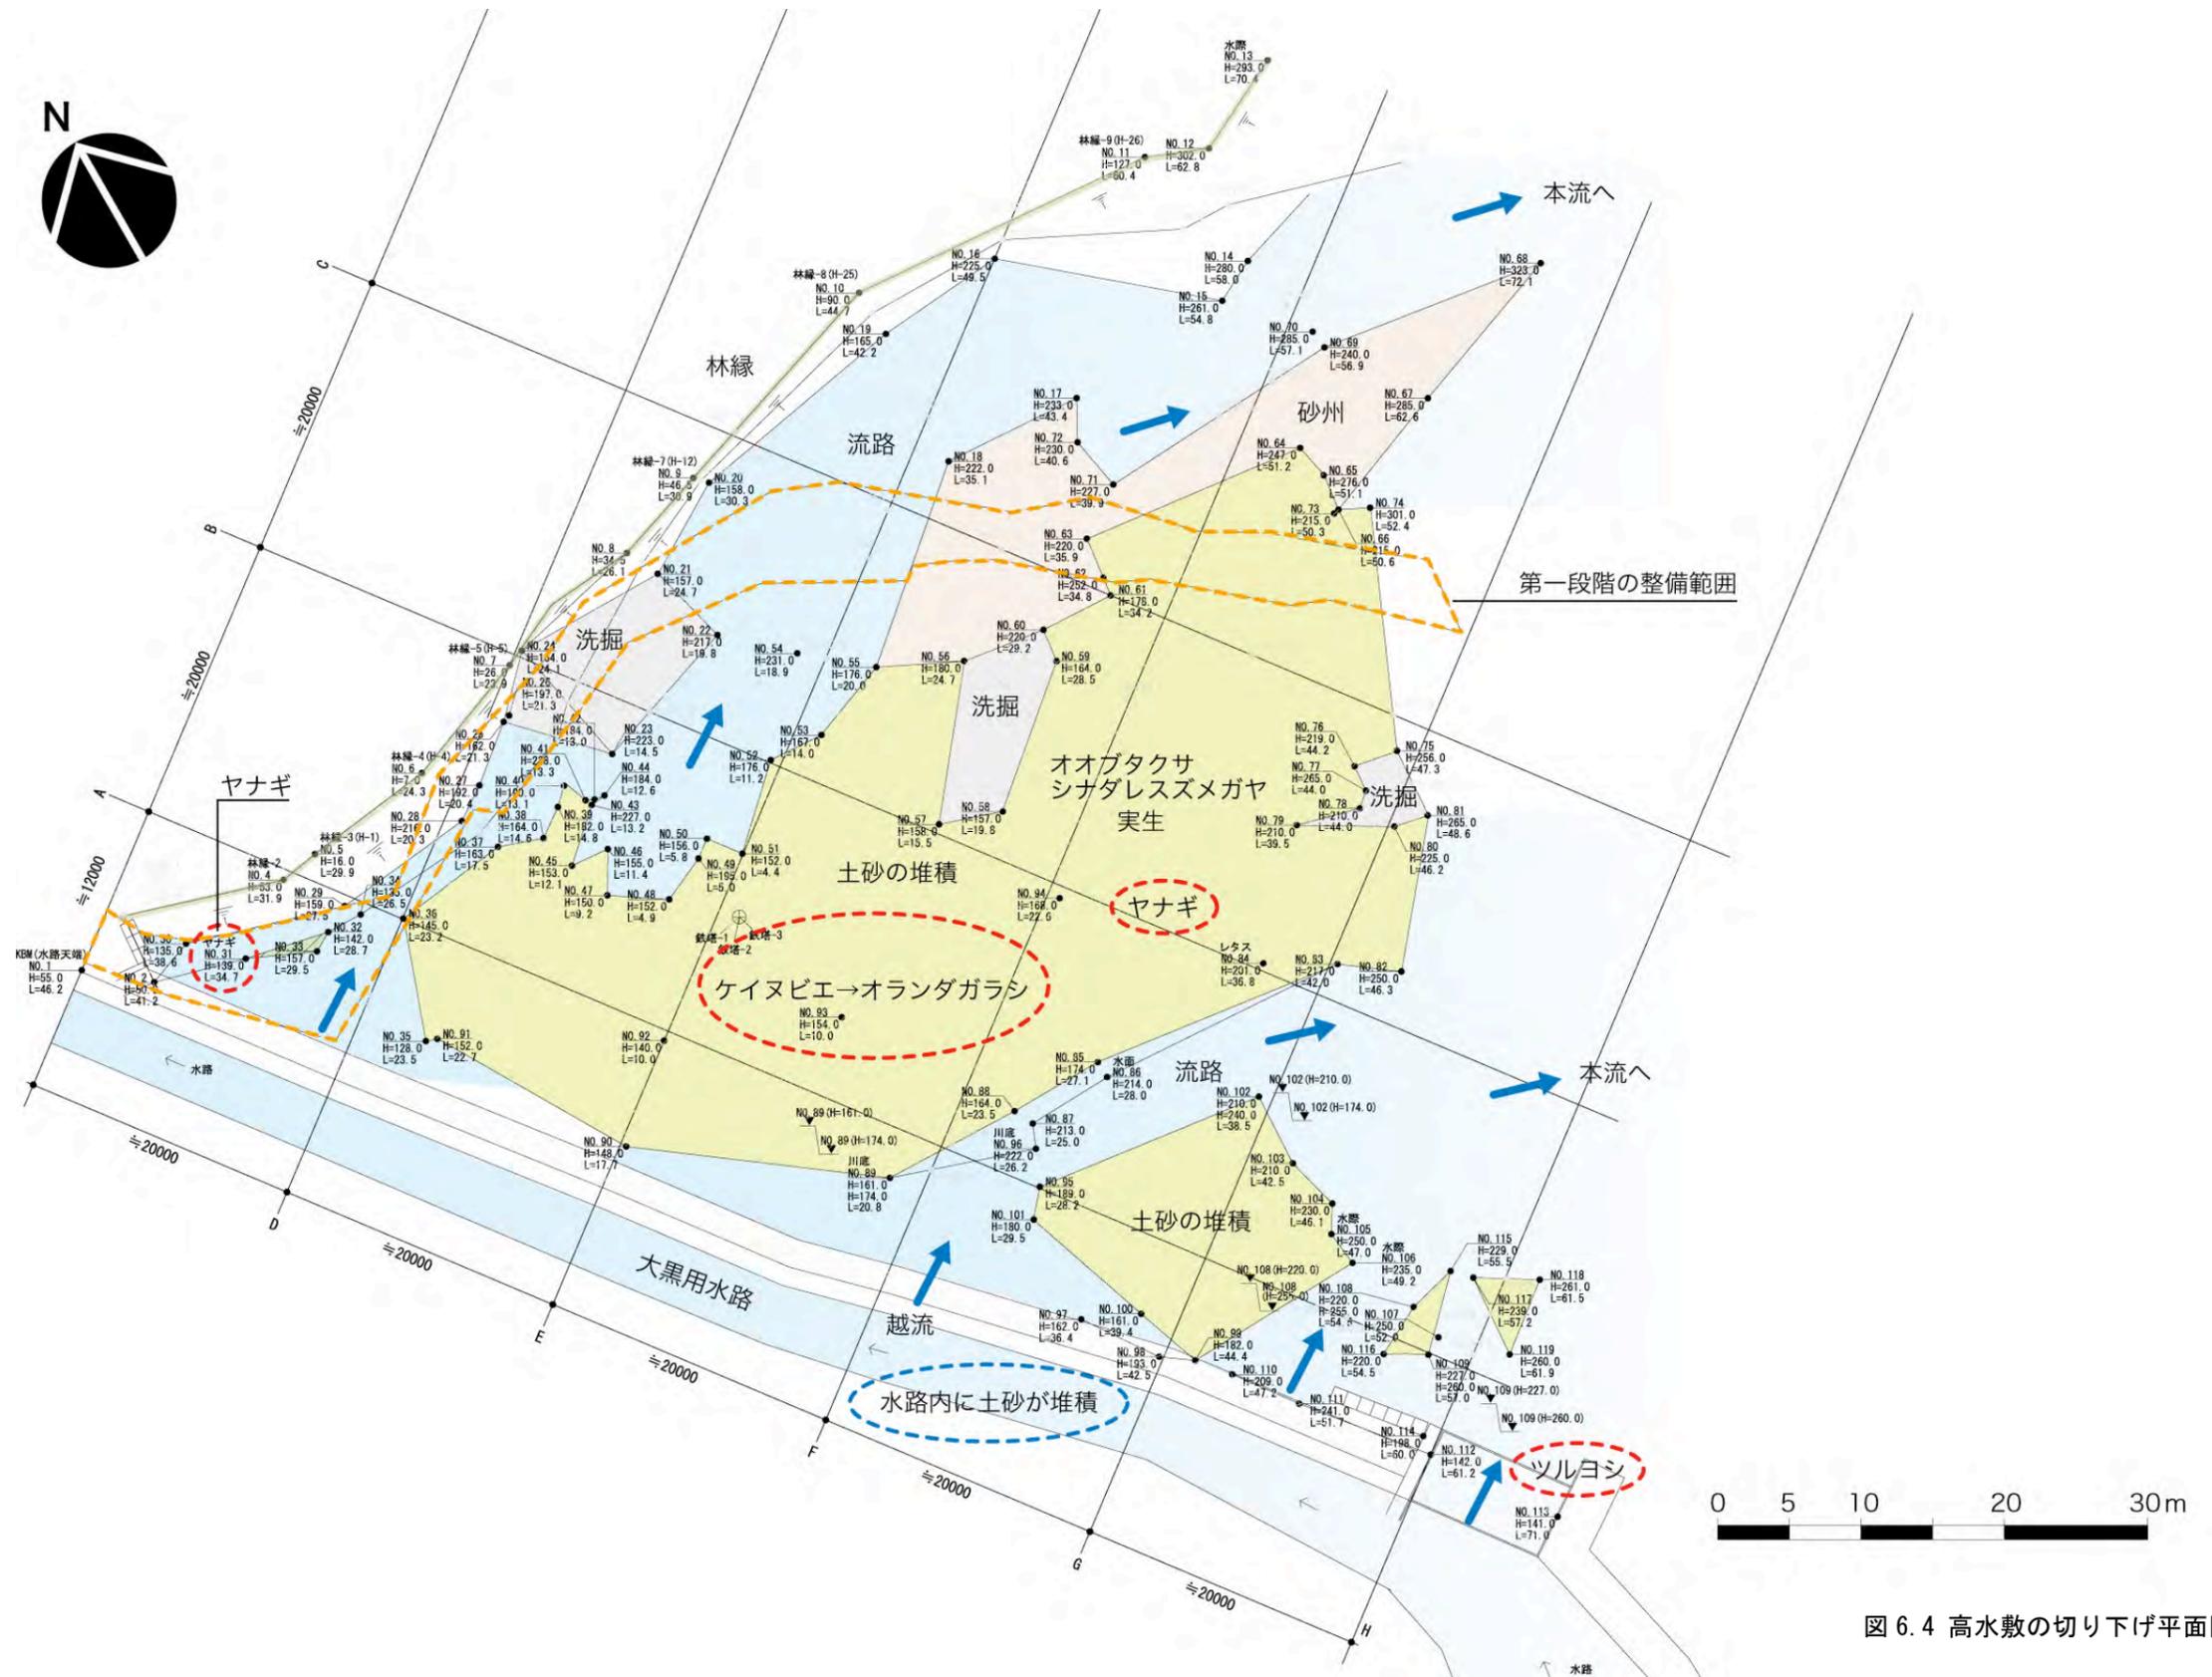
図 6.4 高水敷の切り下げ平面図

12月に実施した地形測量では、林縁沿いと用水路沿いに大小2本以上の流路が形成され、流水により整備直後の地盤高より掘削されていた。植物の定着はみられないことから、新たな流路では、頻度の高い地表面の攪乱が発生していると考えられる。流路以外の場所では、土砂が堆積し流路との高低差が60cm程度となっており、一部流水の影響を受けにくい微高地が形成され、植物の定着が多く確認された。植物相調査および地形測量の結果から、整備後6ヶ月の経過として、造成により一年生草本が優占する状態は保たれてはいるが、整備後の放置により、切り下げた高水敷内に新たな流路と土砂の堆積による微高地が形成された。微高地では、多年生草本やヤナギなどの木本の定着がみられた。洪水時などの最大の攪乱の大きさに依存するが、今後の遷移として一部では、ヤナギ林の成立やさらには隣接する高水敷に分布するエノキ林も成立する可能性が示唆される。

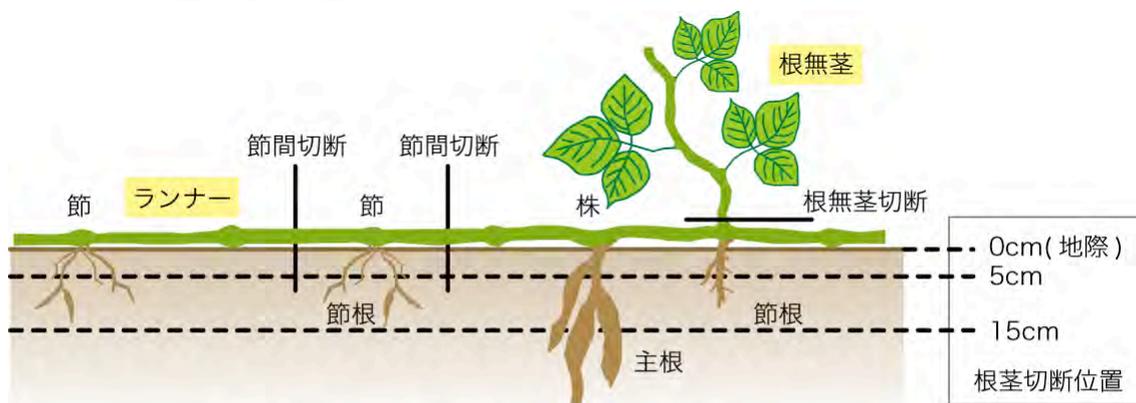
図6.7 クズ根茎の切断位置

実験方法：相観としてクズが優占している範囲に1m×1mの調査枠を、刈り取り区に3箇所、耕耘・抜根区に1箇所設定した。切断実験後の経過をみるため、調査枠内の草刈りをおこなひ、クズだけを残した後に全ての節にラベルを付け、現況のクズの分布状況をマッピングした。節数および茎直径、根茎の切断をおこなう場合は根の直径を計測した。いずれの調査枠でも根無茎は全て切断し、節間は中央で切断した(表6.3、図6.7)。

刈り取り区では、根茎の切断位置を地際から0cm、5cm、15cmと異なる深さにした実験区を3箇所設けた。さらに根の切断はおこなわない対照区を設定した。また、耕耘管理の影響をみるため、耕耘・抜根区に根茎の切断位置が地際から0cmの実験区を設定した(図6.6参照)。

根茎切断位置より下方の地中に埋まっている根茎については、そのまま放置し埋め戻す

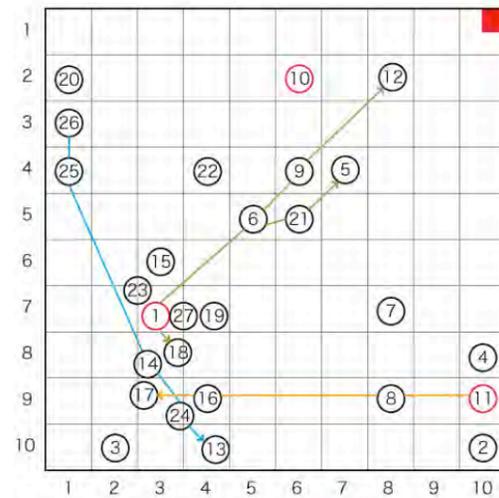
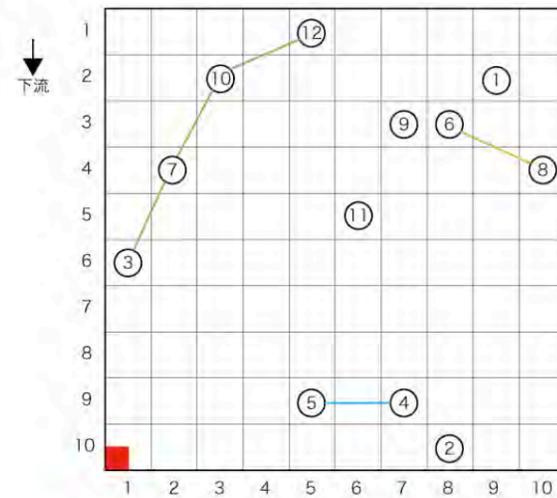
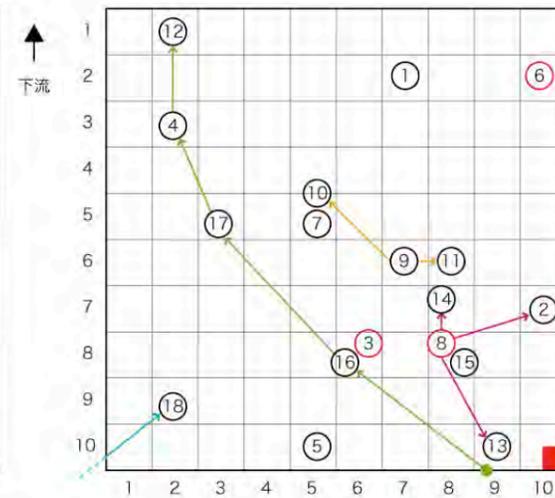
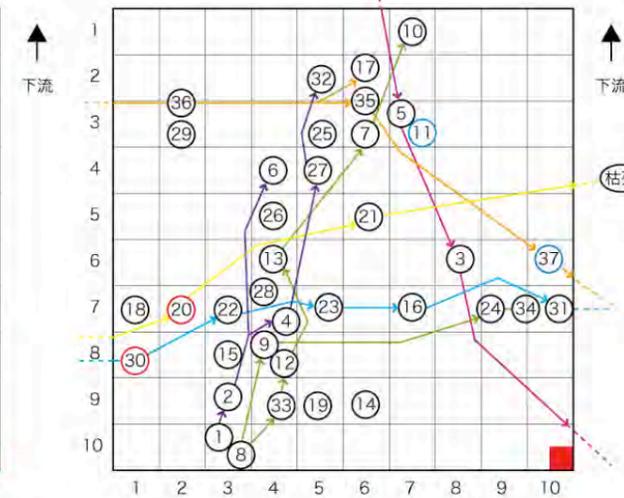
図6.8 クズ調査枠マッピング図

実験の経過詳細については、表 6.4 および図 6.8 に記述した通りである。刈り取り区内の調査枠 No.1 と耕耘・抜根区の調査枠 No.4 を比較した結果、刈り取り区では、根無茎およびランナーがほぼ同じ割合で混在するのに対し、耕耘・抜根区ではランナーの割合が 80% を占めていた。また、刈り取り区に比べ、根無茎の割合が低かった(図 6.9)。

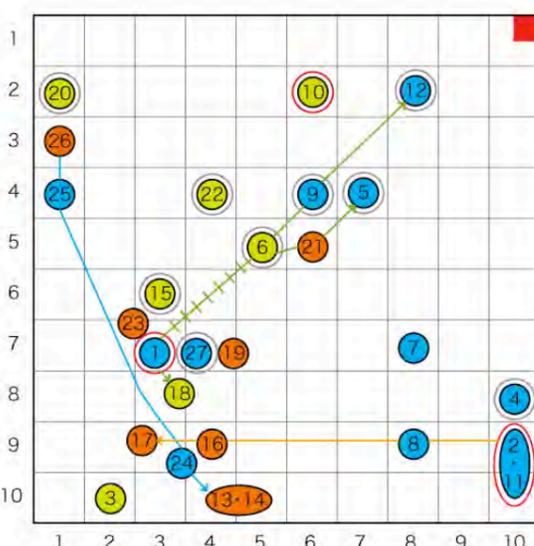
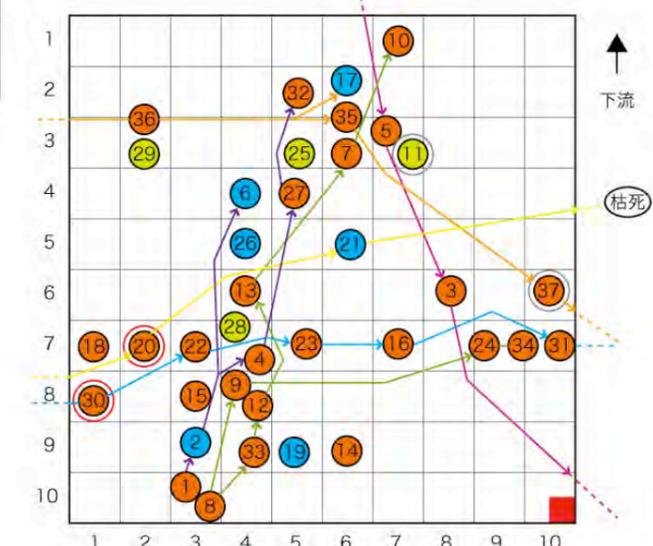
図6.9 クズ調査枠 No.1-No.4比較

■ 特記事項 ①と⑥の間に茎根20本 (Photo No.1848) +++++
 ■ 備考
 ・調査枠の40%以上がRoot Less+Runner
 ・Root Less、Runnerともに調査枠の28%を占める

■ 備考
 ・調査枠80%がRunner
 ・Root Lessが最も少ない

耕耘・抜根区では、2月～3月にかけて施工された初期設定後に放置したため、裸地化した場所に植生管理の対象とならなかった周辺の個体からランナーが侵入したと考えられる。刈り取り区では、茎の伸長が大きくなる7月～8月に合わせて、7月に刈り取りを実施したことで、周辺からのランナーの侵入が抑制されたと考えられる。一方で、刈り取りにより切断された茎から新芽が出て根無茎として定着したことで、根無茎およびランナーがほぼ同じ割合で混在する結果となったと考えられる。以上のことから、刈り取りや耕耘の植生管理は、根無茎やランナーを減少させる一定の効果はあるものの、実施する時期には十分な配慮が必要となる。本実験では、次年度以降の各調査枠のクズの再生状況から、根茎切断の効果や有効な切断位置を把握し、今後の植生管理計画に反映させる計画である。その際、茎の伸長が大きくなる7月～8月に刈り取りを、主根にデンプンを蓄え始める9月下旬頃に本実験で明らかとなる効果的な根茎の切断位置で耕耘を実施することで、クズの生育を抑制できると目論んでいる。また、クズの除去をおこなう地区において植生管理をおこなう場合には、周辺からのランナーの侵入も考慮し、周辺のクズの生育地と人為的に隔離する必要があると考えられる。

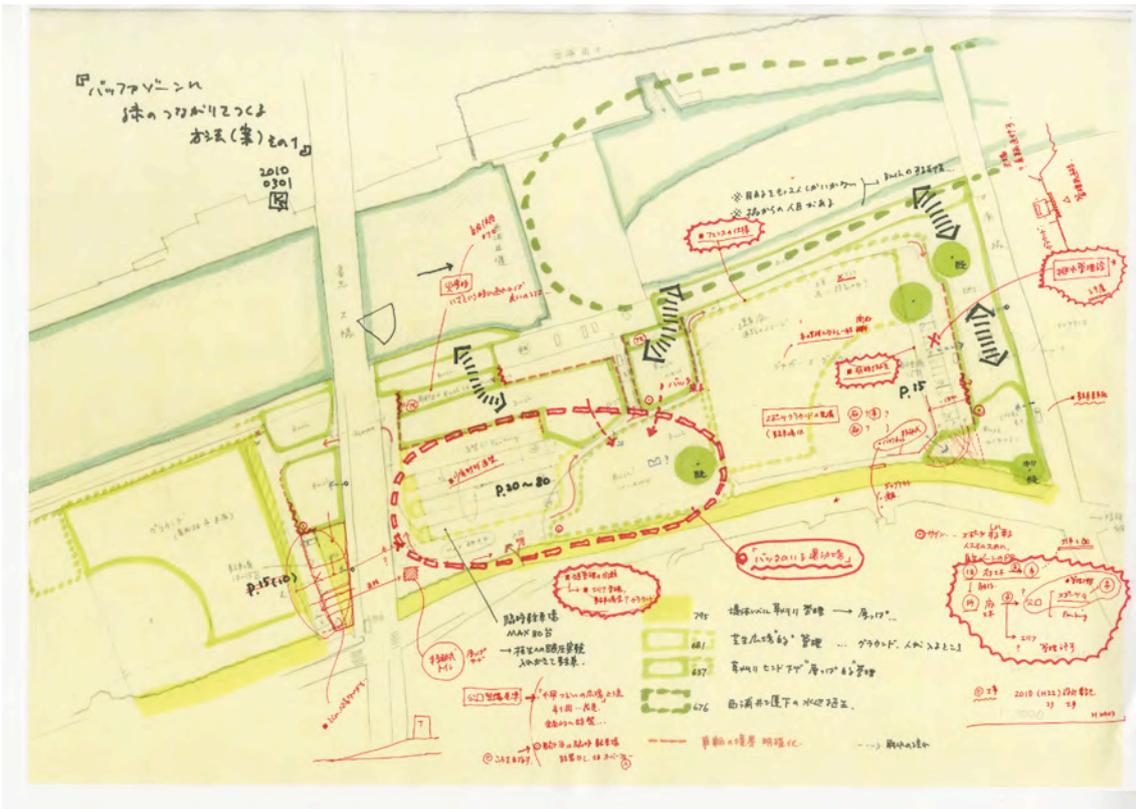
図 7-1 自然ゾーンB地区バッファゾーンにおける計画・設計と管理の検討 20100301

上記の合意に基づいて、公園利用と整備、整備後の管理を一体的に考える公園計画設計案の完成を目指し、図化を行った（図 7-1, 7-2）。また検討案を、行政や地元住民との話し合いの場で議論し、内容のブラッシュアップをはかった。平成 23 年度に B 地区バッファゾーン整備実施計画基本設計が確定し、施工準備中である。本対象地のように、都市公園としての機能を有し、また住宅地などが隣接する河川では、自然回復を目指す上で必要不可欠である、洪水などの自然攪乱は安易に用いることは出来ない。しかし実際には、それをある程度代替する人為的な管理が、日常的に通年で行われている。防災を前提とした上で、自然事象と管理項目を整理し、計画設計意図を地域住民と協議した上でランドスケープをデザインすることは現実的で実現可能な方法と言える。
