淀川水系の京都府木幡池における特定外来生物 ボタンウキクサの越冬調査とその防除

神戸大学大学院 農学研究科 伊藤一幸

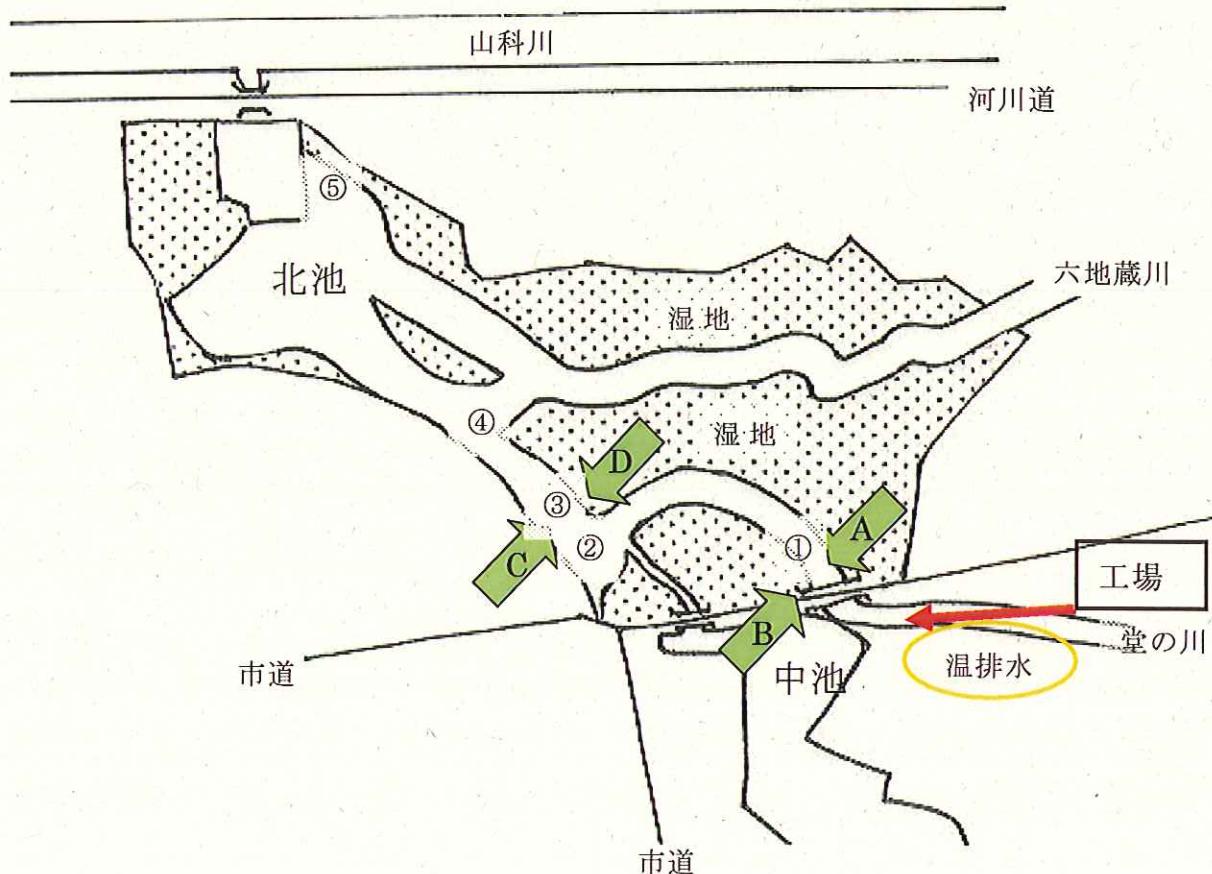
図1. 木幡池北池の定点観察地点

(定点観察調査) ボタンウキクサを定点観察した地点は図1に示した。京都府宇治市木幡池の、工場からの温排水が木幡池に流れ込む地点（北緯34度55分41.88秒、東経135度47分32.82秒、撮影箇所A、B）と、木幡池に隣接するマンションの東側（北緯34度55分42.38秒、東経135度47分27.53秒、撮影箇所C、D）の2地点を調査地点とした。調査地点を挟み込むように、それぞれ反対側の2箇所（A、B、C、D）から写真撮影を行った。写真撮影は、2007年12月から2009年2月まで、2009年12月から2011年1月までの2期間、月に一度行った。合計4回の木幡池における冬季のボタンウキクサを観察した。

(被度・サイズ調査) 図1に示す5地点（①～⑤）のボタンウキクサの被度とサイズの調査を行った。被度とサイズの調査は、2007年11月から2009年1月の期間、約2カ月に1～2回行った。被度の調査として、まったく同じ地点・ズーム・角度で写真撮影をして得られた写真を印刷し、池の面積とボタンウキクサの覆っている部分をハサミで切り取り、それぞれの重量をはかった。測定した写真の重量のうち、ボタンウキクサが覆っている部分の写真の重量の割合を、その地点におけるボタンウキクサの被度とみなした。サイズは定規を葉にあてて測定した。ストロンが切り離されていると確認できた水面に浮いているボタンウキクサを真上から見下ろしたときに最も長い箇所を直径とした。測定した個体は、それぞれの地点からランダムに20個体選び出した。

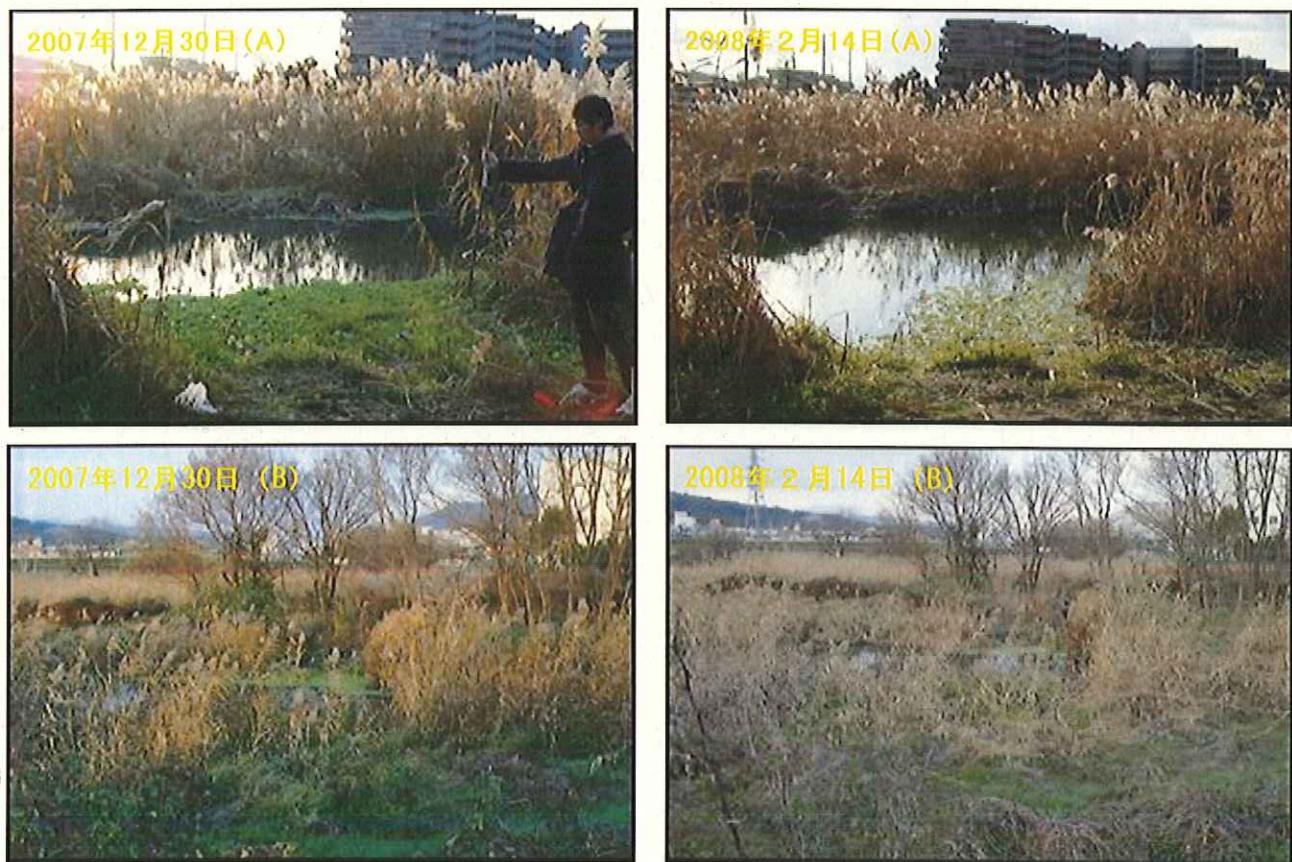
図2. 2007–2008年冬季 調査地点A、Bの様子

図2、3に示すように、木幡池では、2007–2008年冬季はボタンウキクサの栄養体が越冬した。2007年11月の調査では、ボタンウキクサは水面の二分の一を覆うほど、マット状に広がっているのが観察された。また、2007年11月のボタンウキクサの平均直径が36.17 cm、最大直径が45.7 cm、被度は87%と、直径・被度ともに調査期間中最大を記録した。このとき、栄養体の大きさはバラつきが大きく、大小さまざまなものが見られた。2008年2月の調査では、ほとんどのボタンウキクサが枯死しており、岸にそってヨシが覆いかぶさった場所に少しだけ越冬した栄養体が見られた。直径も大きく減少し、平均直径4.68cm、被度は55%だった。大きな栄養体はほぼ全てが枯死し、小さな栄養体ばかりとなっていた。大きな栄養体は、気温と水温の低下とともに葉が徐々に外側に開き、霜が降りるとともに葉は先端から灰褐色となり枯死し始め、大きい栄養体の葉の水面との角度が徐々に小さくなり水面と並行になった後に完全に枯死した。被度は、枯死した栄養体が流れされずにその場に留まっており、極小を記録したのは4月になってからであり、23%であった。

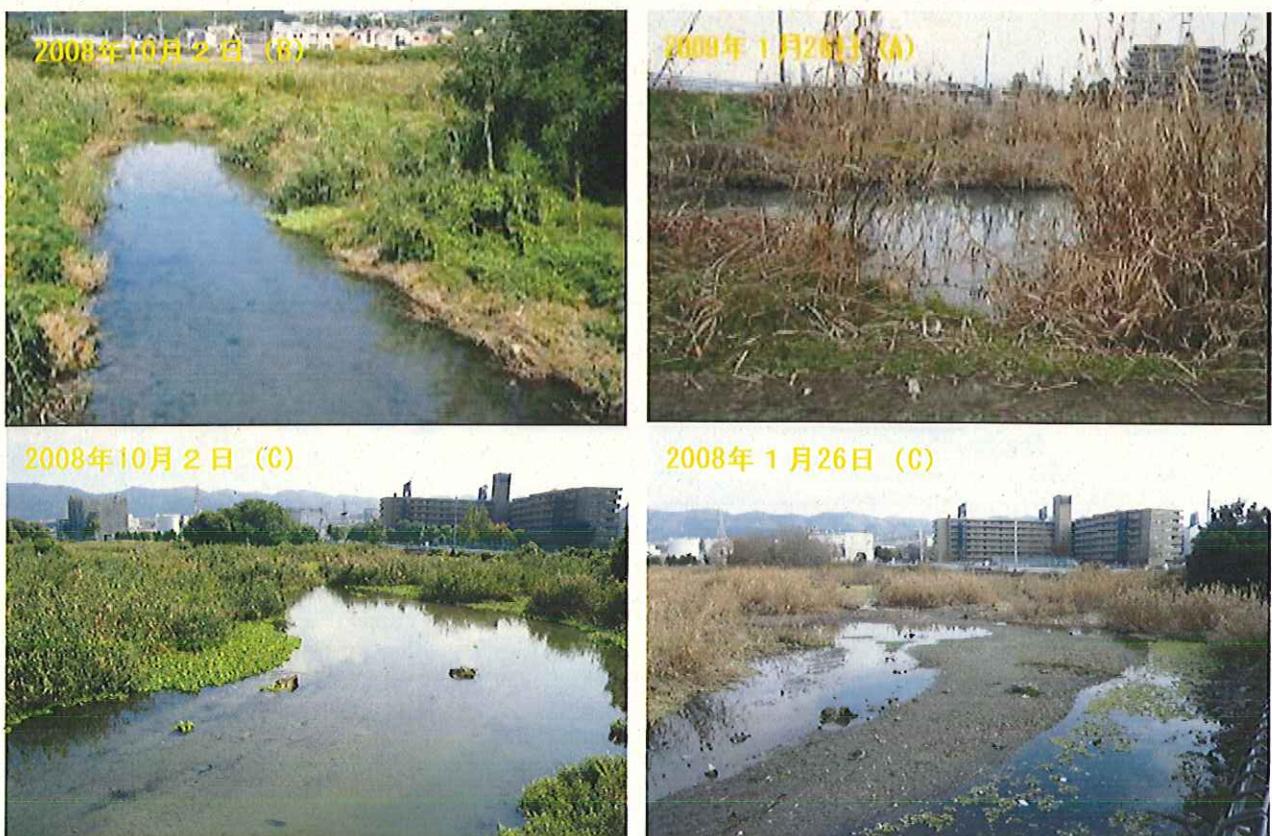
図6. 2008–2009年冬季 調査地点の様子

2008–2009年冬季も栄養体は越冬した。2008年11月の調査ではボタンウキクサはマット状に再び大きな群落を形成し、平均直径33.3cm、最大直径40.1cm、被度73%となり、2007年11月と近い値となり、有意差もなかった。2009年1月26日の調査ではボタンウキクサの栄養体のほとんどが枯死しており、群落の面積も急減していた。栄養体の平均直径は3.27cm、被度は18cmと共に調査期間中で最低の値を示した。減少程度は2007–2008年冬季よりも激しく、岸沿いのヨシの下にほんの数個体観察できる程度であった。

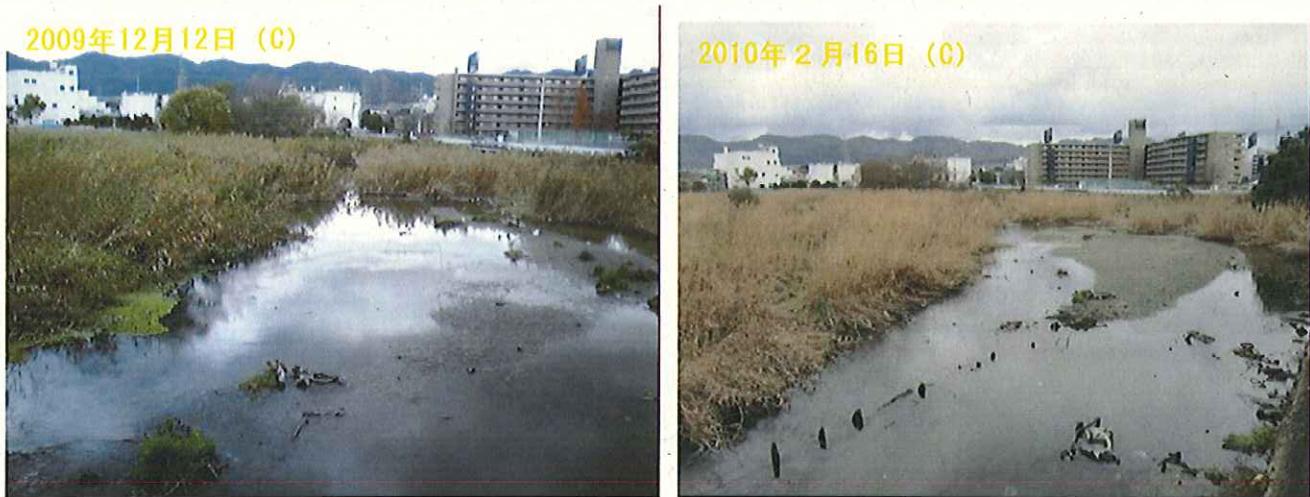
図7. 2009–2010年冬季 調査地点 C の様子

2009年の12月の調査では、ボタンウキクサの栄養体が木幡池北池の3分の1ほどを覆う程まで増加していた。調査地点C、Dではボタンウキクサは群落を形成していたが、調査地点A、Bでは群落は観察されなかった。このときの群落面積は例年に比べ小さかつたが、ボタンウキクサは生き生きとした生氣あふれる綺麗な緑色をしていた。しかし、ボタンウキクサは、2010年2月16日には寒さで枯死し完全に消えてしまい、1個体も発見できなかった。

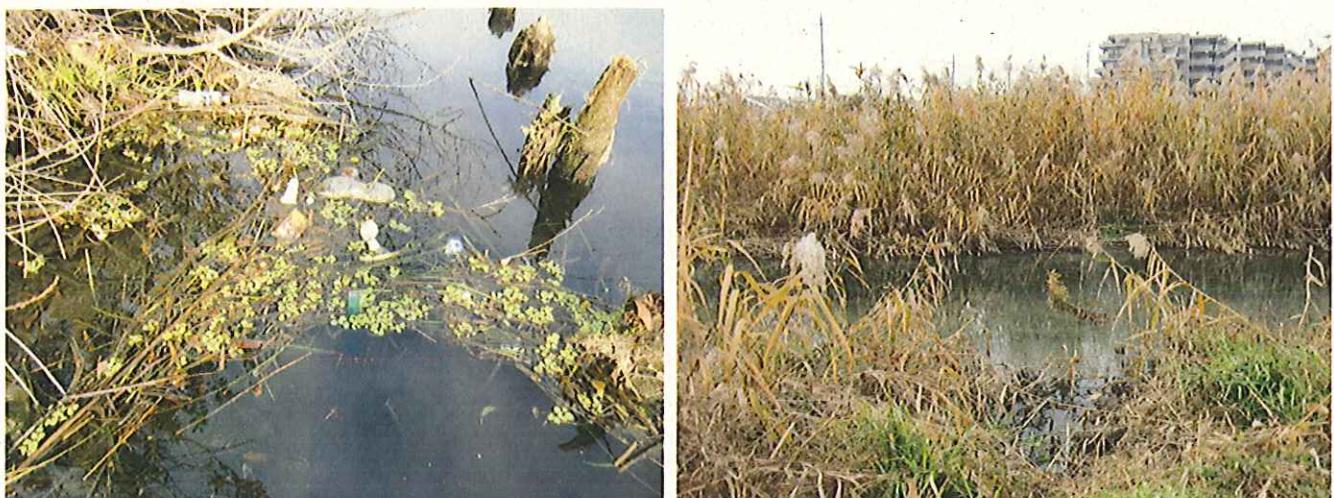
図8. 2010–2011年冬季 木幡池北池で唯一の群落（左）と2010年12月のA地
点

2010年12月に直径1cm前後の栄養体が集まり非常に小さな群落を形成した。2010年は夏季でもボタンウキクサの繁殖は見られず、12月になってようやく群落を形成した。2011年1月の調査ではボタンウキクサの栄養体は枯死してしまい、1個体も発見できなかった。

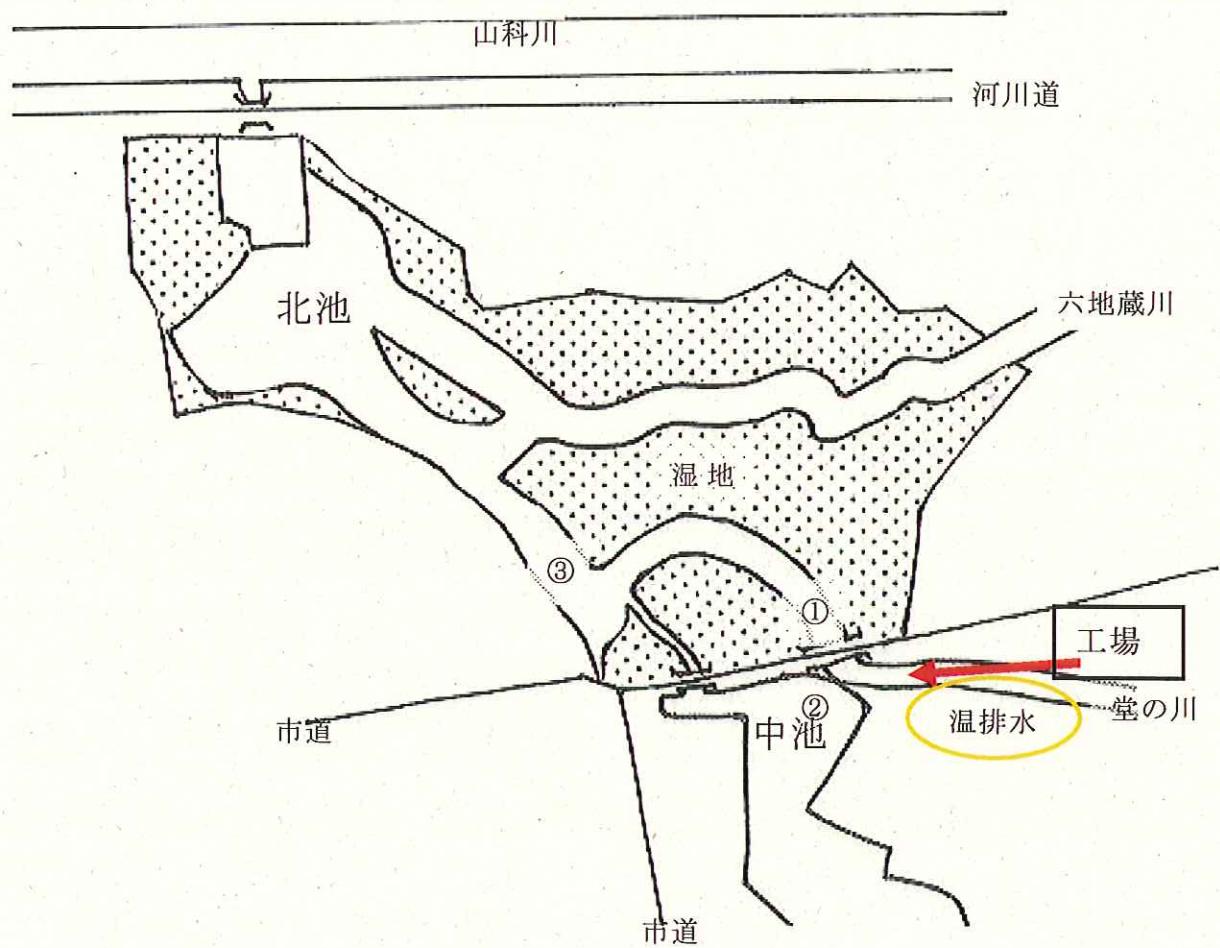
図9. 木幡池北池の温度測定地点

ボタンウキクサの越冬と温度の関係を調べるために、2007年12月と2008年2月に木幡池の温度を計測した。計測は自動温度測定機「おんどとり」(TR-71U,T&D co.)を取り付けた発泡スチロールを水面に浮かべて測定した。調査地点は図9に示した。2007年12月に工場の温排水が直接流れ込む木幡池北池（地点①）と流れ込まない中池（地点②）の水温を計測し、同様にして2008年2月中旬に、北池（地点①）の水温及び気温を測定した。水温はボタンウキクサの生育に影響すると思われる水面より3cm下部を、気温は水面より5cm上部を測定した。気温の測定では、太陽光の影響を受けないように、半径約1cmの小さなアルミ箔の笠をつけた。

ボタンウキクサの越冬と微気象温度の関係について調べるために、図9に示す木幡池北池（地点③）における2010年1月7日と最寒月である2月7日に3日間北池のボタンウキクサの葉の上部と下部の気温の違いを測定した。この地点は、温排水の影響で水温が非常に高くなってしまい、かつボタンウキクサが2009年12月に最もボタンウキクサが繁茂していた場所である。

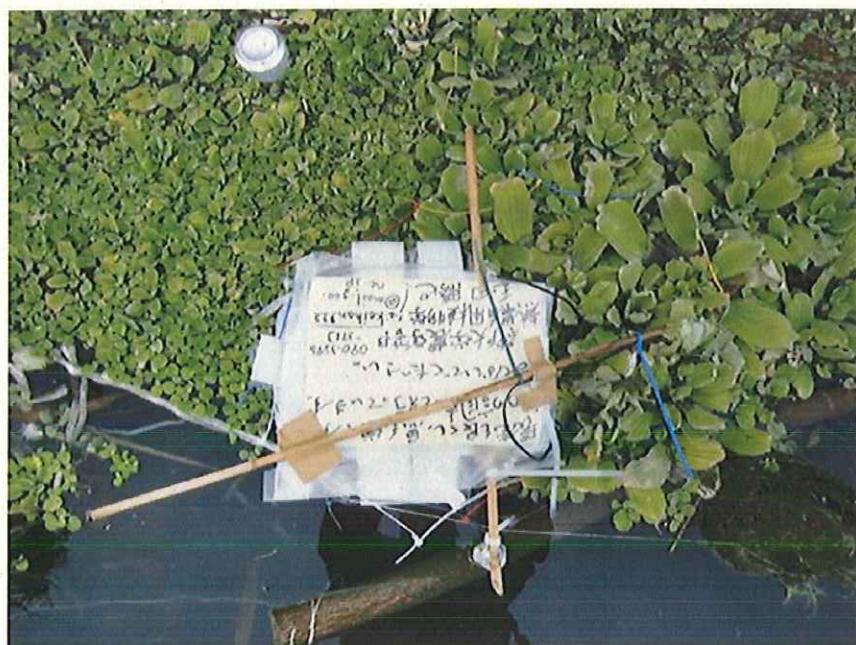
図10. 発泡スチロールに設置した自動記録温度計

計測は自動記録温度計「おんどとり」(TR-71U,T&D co.)を取り付けた発泡スチロールを水面に浮かべて測定した。気温・水温の測定間隔は、1月7日は30分間隔、2月7日は15分間隔とした。ボタンウキクサの栄養体当たり次の4ポイントを測定した。A 水面より2cm上方の大きな栄養体の葉に囲まれ温室空間になっているところの気温、B 水面より2cm上部の葉の上部の気温、C 水面より2cm上部の裸地気温、D 水面より3cm下部の水温。図10が実際に自動記録温度計を取り付けた発泡スチロールの写真であり、図11がその模式図、図12が実際に木幡池でボタンウキクサ同士が覆いかぶさりあっている写真である。

Aの葉の下の測定箇所は、上部から見た際に温度センサーが全く見えなくなるまで、栄養体の葉で覆った。Bの葉の上の測定箇所は、Aで測定した栄養体の葉と同じ葉の上の温度を測定した。Cの裸地の測定場所は、周囲に栄養体がない場所に設置した。また、太陽光の影響を受けないように、ABCに測定箇所の温度センサーには、半径約1cmの小さなアルミ箔の笠をつけた。さらに、ABCは水面に浮かべた発泡スチロールから約10cm程度遠ざけ、発泡スチロールに遮風される影響をなくした。Dの水温を測定するセンサーは水

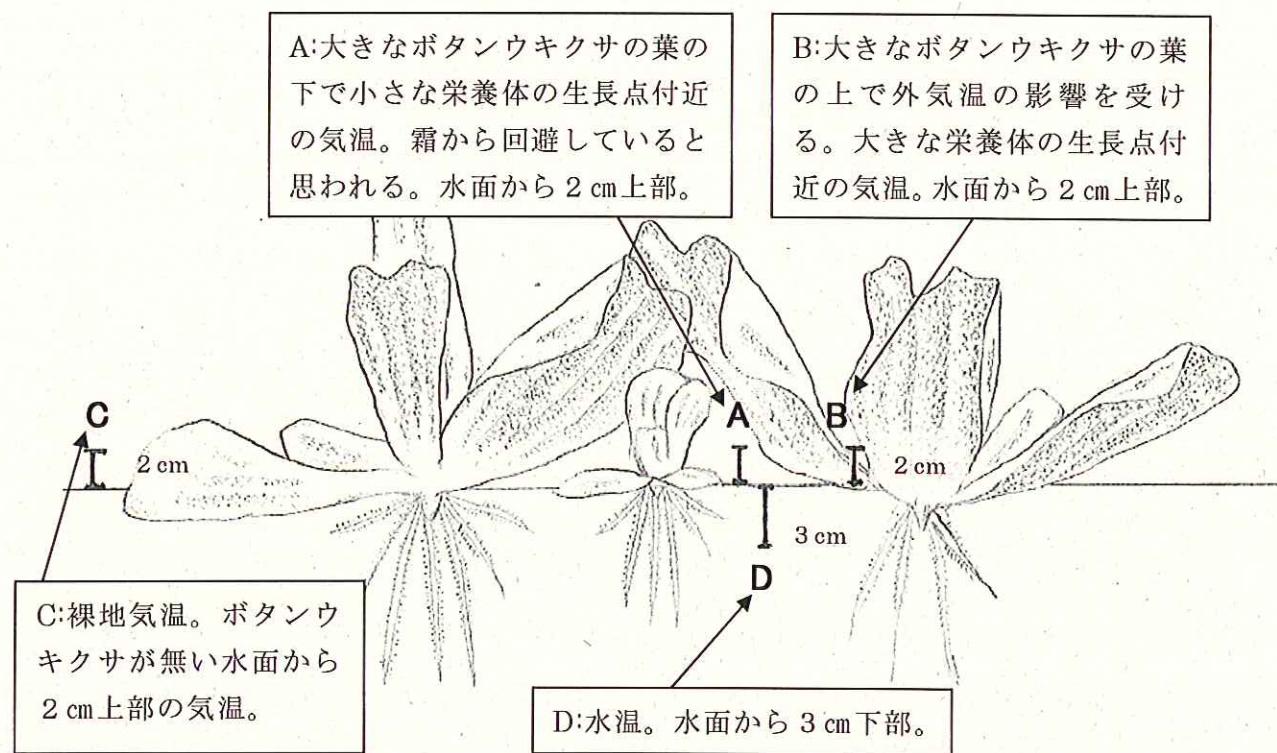
図 11. 温度測定箇所の模式図 A は葉に覆われ温室状になっている箇所、B は A と同じ葉の上部の外気温を測定している。

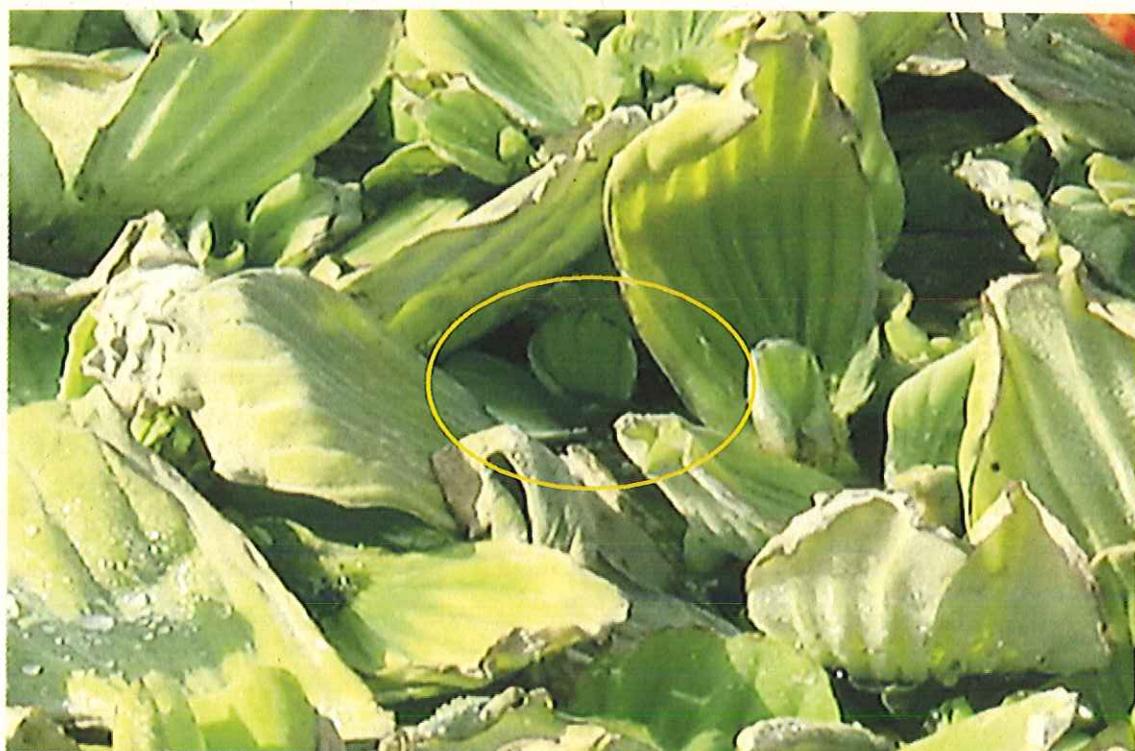
図 12. 覆いかぶさりあったボタンウキクサ 大きい葉の下のボタンウキクサは霜を回避していると思われる。

葉の下の気温が高いのは、高い水温によって暖められた空気が重なり合った葉の下を温室状態にしているためだと考えられる。大きな栄養体のロゼット葉の下に存在していた小さな栄養体は、大きなロゼット葉により霜を防ぐことができ、高い気温を保つことができたため、小さな栄養体の生長点が保温され、越冬できるのだと考えられる。

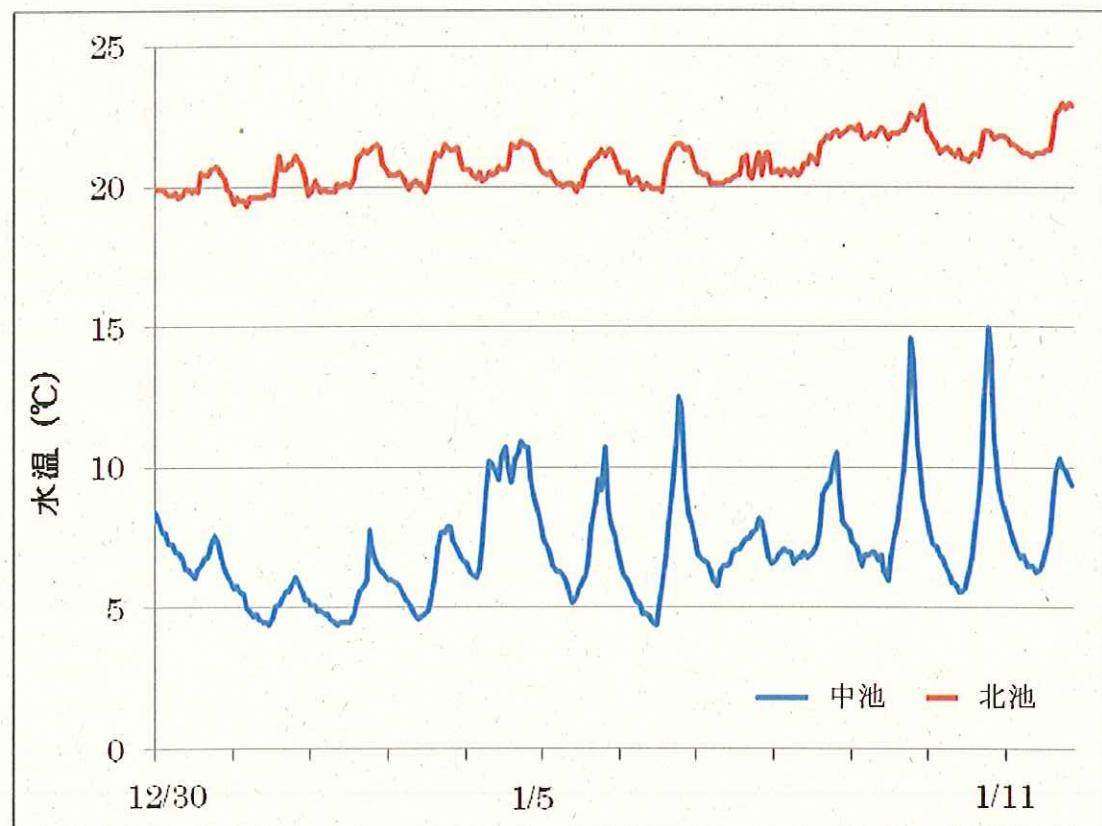
図 13. 温排水が流れ込む北池と流れ込まない中池の水温

図 13 に示すように、2007 年 12 月 30 日から 2008 年 1 月 11 日までの温排水が流れ込む北池の平均水温は 21.9°C、最低水温は 19.5°C であった。一方温排水が流れ込まない中池では、平均水温が 8.2°C、最低水温が 4.2°C であった。また 2008 年 2 月 14 日から 2 月 17 日までの北池の日平均気温は 5.7°C、最低気温は 0.7°C であったが、平均水温は 17.7°C、最低水温は 15.9°C であった（図 14）。

2007年12月から2008年1月までの木幡池の北池と中池の水温を比較すると、平均水温21.9°C、最低水温19.5°Cの北池ではボタンウキクサの栄養体が多数越冬しているのが見られたが、平均水温8.2°C、最低水温4.2°Cの中池では越冬した個体は全く見られなかった。ボタンウキクサの栄養体にとって、平均水温8.2°C、最低水温4.2°Cは生存が難しい温度であろうと考えられる。

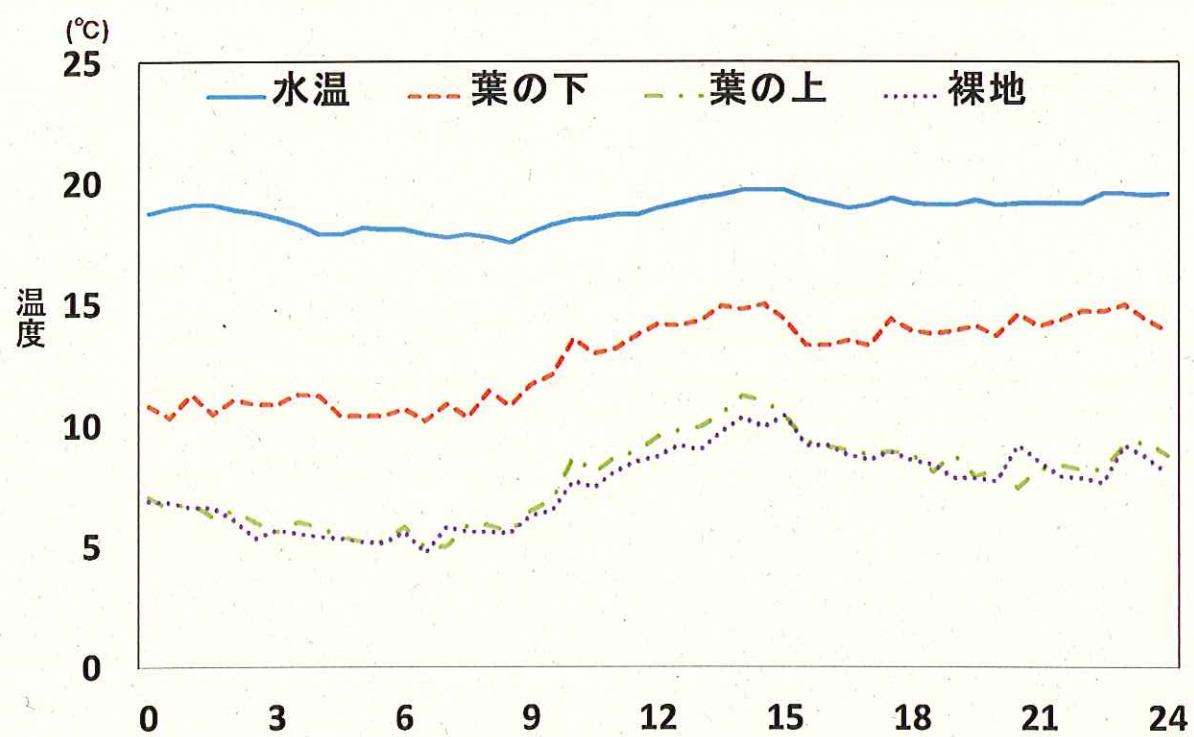
図 15. 木幡池北池の水温と気温 (2010年1月7日0時～1月7日24時)

図 15 に示すように、2010年1月の7日0時～24時までの24時間の温度の推移は、北池のボタンウキクサでは、葉の下の最低気温は6時40分に10.2℃を示し、平均気温が12.8℃であった。比較して、葉の上の最低気温は6時40分に4.9℃を示し、平均気温は7.8℃であった。水温の最低気温は8時40分に17.6℃を示し、平均気温は18.9℃であった。裸地の最低気温は6時40分に4.7℃を示し、平均気温は7.5℃だった。

そこで、微気象調査を行った。2010年1月7日の北池のボタンウキクサでは、大きな栄養体の葉の上部の最低気温は10.2°Cと高く、平均気温が12.8°Cであった。比較して、葉の上の最低気温は4.9°Cと非常に低く、平均気温は7.8°Cであった。2010年2月の7日の北池のボタンウキクサでは、葉の下の最低気温は12.1°Cと高温を保っており、平均気温は15°Cと高かった。比較して、葉の上の最低気温は4.2°Cまで低下してしまっていた。

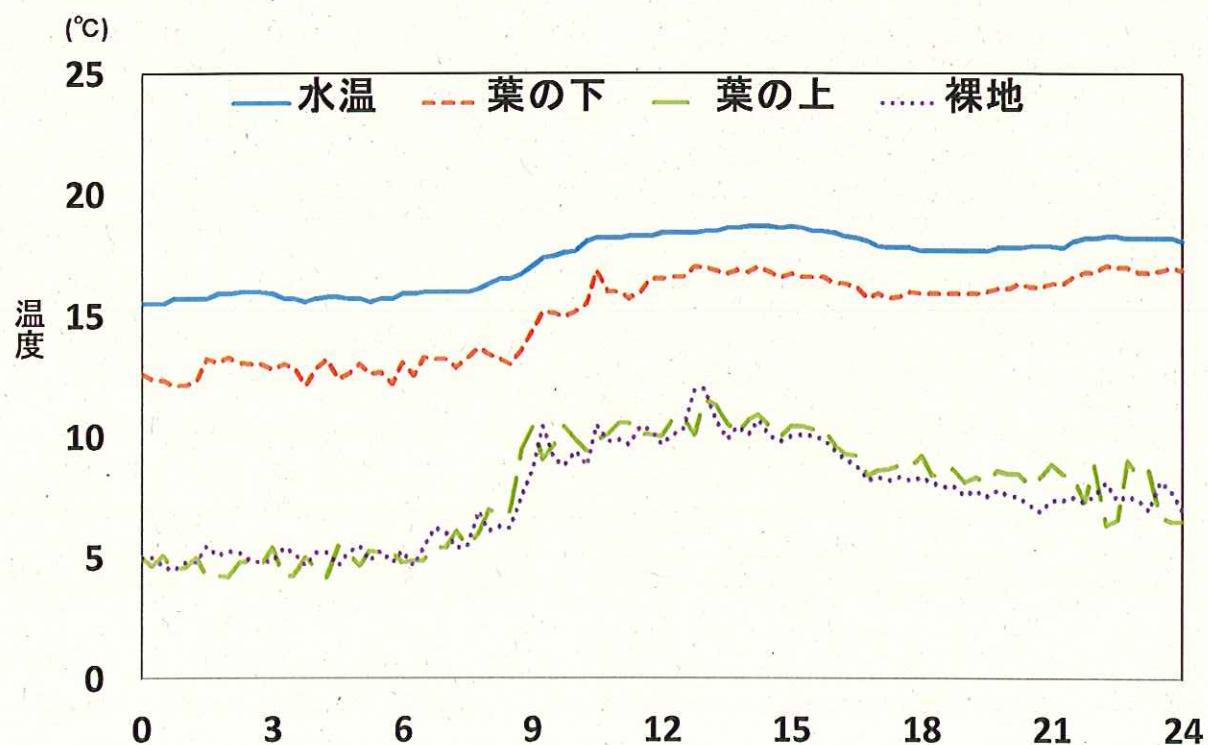
図 16. 木幡池北池の水温と気温 (2010年2月7日0時～2月7日24時)

図 16 に示すように 2010 年 2 月の 7 日 0 時～24 時までの 24 時間の温度の推移は、北池のボタンウキクサでは、葉の下の最低気温は 3 時 52 分に 12.1℃ を示し、平均気温が 15℃ であった。比較して、葉の上の最低気温は 4 時 22 分に 4.2℃ を示し、平均気温は 7.7℃ であった。水温の最低気温は 5 時 22 分に 15.6℃ を示し、平均気温は 17.3℃ であった。裸地の最低気温は 4 時 30 分に 4.7℃ を示し、平均気温は 7.5℃ だった。

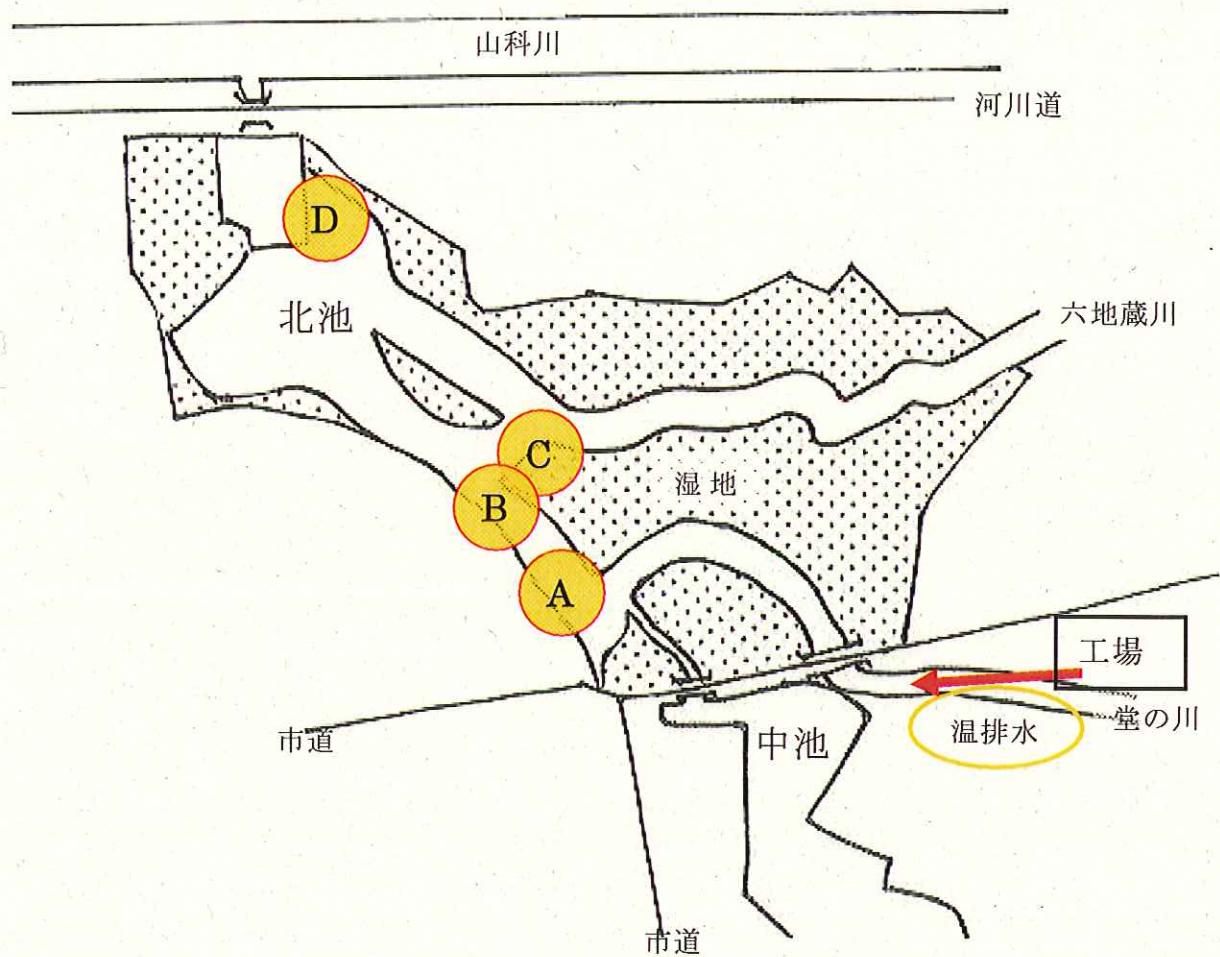
図 17. 木幡池北池の埋土種子調査地点

生息地となっている場所において種子発芽を行っているかどうかを調べるために実際にボタンウキクサが生息している京都府宇治市木幡池から底質を採取した。底質は2010年2月21日に採取した。採取地点を図17に示した。地点は主に2009年12月時点でボタンウキクサが群落を形成しており種子が存在していると考えられる4地点を設けた。A地点は2010年1月ボタンウキクサ群落形成場所であり、有機物が多くヘドロを採取した。B地点は2010年1月ボタンウキクサの群落は見られなかつたが、群落を形成すると思われる場所であり、川底の粘土を採取した。C地点は2010年1月ボタンウキクサ群落形成場所であり、有機物が少なく湿地帯であった。川底の粘土を採取した。D地点は山科川へ水を送り出すポンプ場の前である。2010年2月ボタンウキクサが溜まっていた。水深が深く、川底にある土壌まで届かなかつた。ヘドロを採取した。

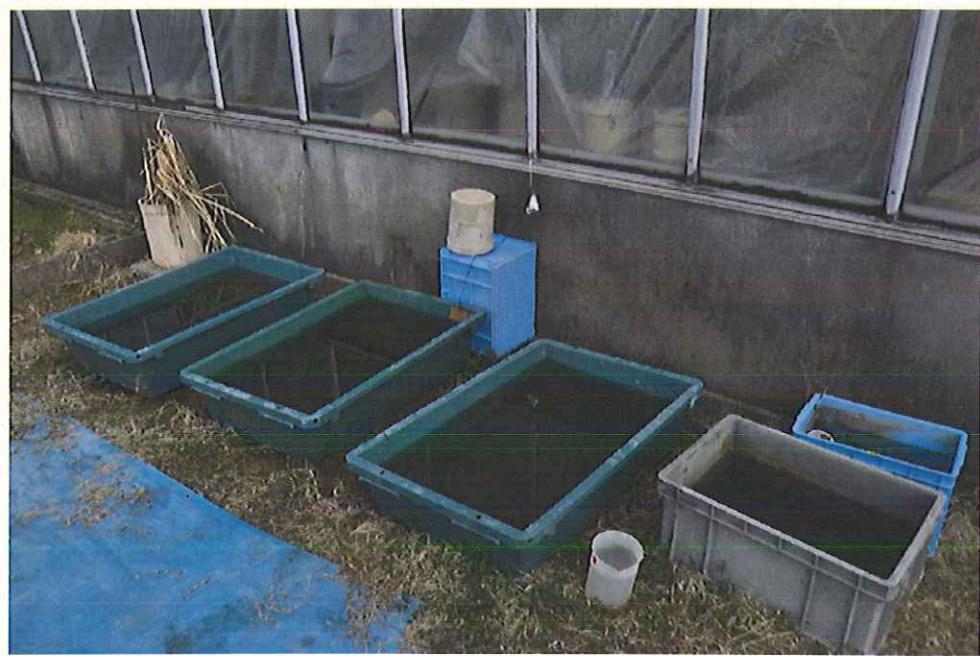
図 18. 発芽試験の様子

図18のように、試験は神戸大学農学部キャンパス内で行い、異常な高温を防ぐために草地で実施した。採取した底質は大きな有機物や石、ガラスなどと土砂を分けた。底質の採取量はA地点13kg、B地点20kg、C地点15kg、D地点8kgであった。それぞれ、全量大型バット(85×55×20cm)に入れた。バットには水道水のみを加え、水深を10cm前後に保つ。試験は1地点1バットとした。ボタンウキクサは発芽すると実生が水面に浮かんでくるため、水面に浮かんだ実生を埋土種子が発芽したものとみなした。また、水温と気温を自動記録温度計「おんどとり」(TR-71U)で測定した。

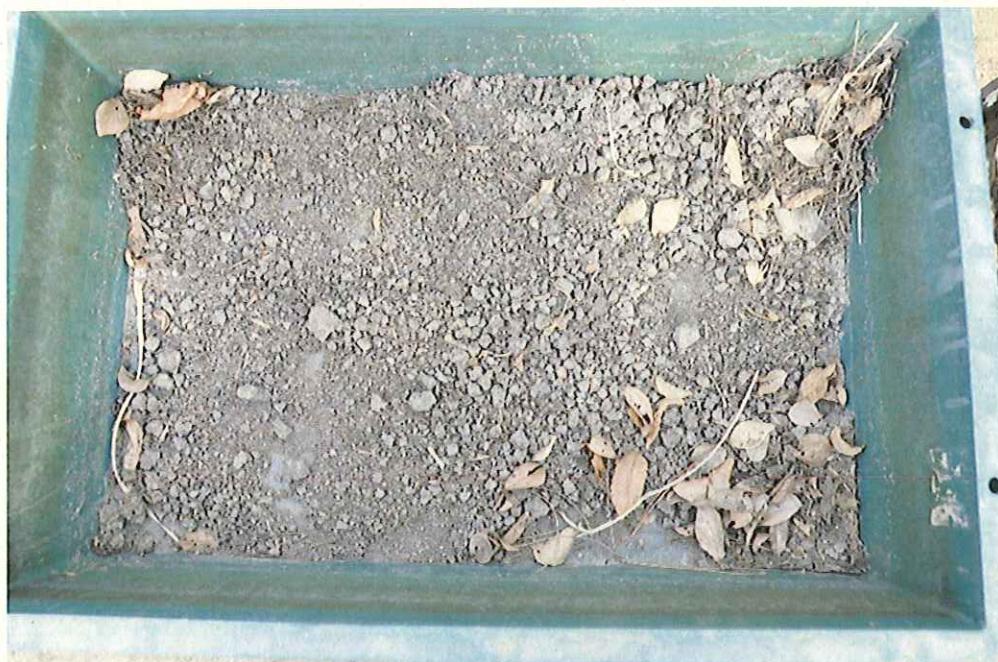
図 19. 地点 C 底質の乾燥

ボタンウキクサは光発芽種子である可能性が示唆されているため、毎月上旬に底質をかき混ぜた。また、夏季になり水温が上昇しても発芽実生が観察されなかつたため、C地点は2010年7月4日に乾燥を開始し、7月18日に代かきを行つた。A、B、D地点は2010年8月1日に乾燥を開始し、8月9日に代かきを行つた。図19に示すように、触ってバラバラになる程度にまで乾燥させた。底質は触ってもほぼ水気は感じられず、非常に硬く脆かつた。乾燥後、底質を碎き、水を入れ代掻きを行つた。

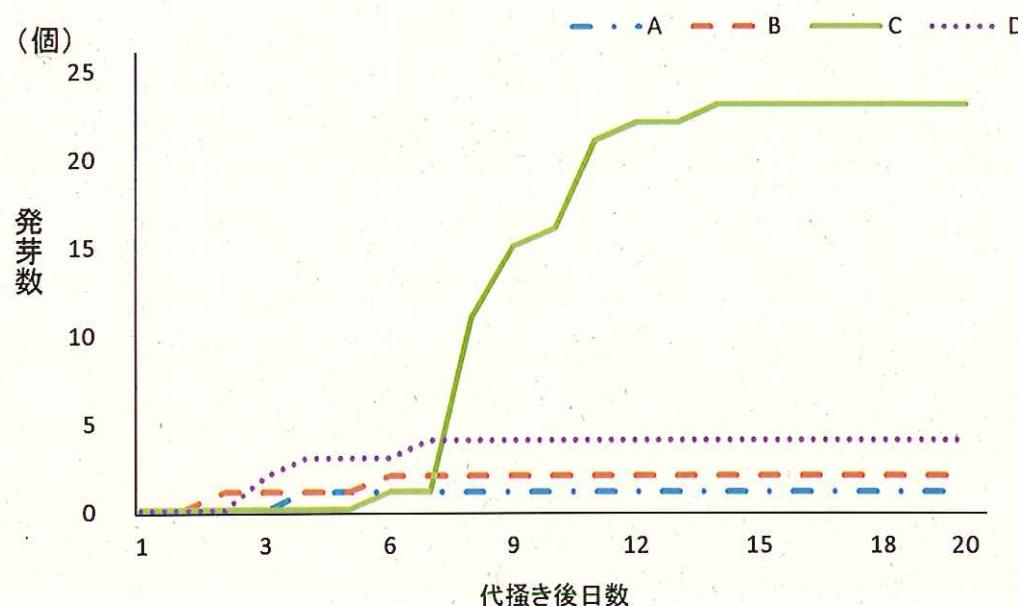
図 20. 代掻き後の各地点の発芽数の推移

採集した底質 56kg をそのまま代掻きをし、温室で湛水環境を維持したところ、5ヶ月間経過してもボタンウキクサの発芽はまったくみられなかった。このため、その底質を乾燥後に代掻きをし、湛水環境を維持したところ、発芽実生を観察することができた。C 地点では、乾燥後代掻き後 1 週間の 7 月 25 日に最初の実生が見られた。A、B、C 地点は 8 月 9 日の代掻きを行い、A 地点は 8 月 14 日、B 地点は 8 月 12 日、D 地点は 8 月 13 日にそれぞれ初めて発芽実生を観察した。

埋土種子の発芽数を表 1 に示した。最終的な発芽数は A 地点で 1 個、B 地点で 2 個、C 地点で 23 個、D 地点で 4 個であった。最も発芽数が多かった C 地点の、初回発芽日は、代掻き後 7 日目の 7 月 25 日であった。また、半数が発芽したのは代掻き後 9 日目の 7 月 27 日であった。C 地点の代掻きから初回発芽までの日平均水温は 28.8°C であった。A、B、D の代掻きから発芽までの日平均水温は 3 地点とも 29.2°C であった。

シードバンク調査では合計 56kg の底質に 30 粒もの発芽実生を観察した。特に、地点 C では 15kg の底質から 23 粒の実生がみられた。一方で、A 地点では 13kg 中に 1 粒、B 地点では 20kg 中に 2 粒、D 地点では 8kg 中に 4 粒しか観察できず、調査地によって非常にばらつきが大きかった。A、B、D 地点の水底は田植え靴等を履けば歩くことができるほど比較的硬い砂・粘土質の土壤であるが、その上を厚いヘドロの層が覆っている。ボタンウキクサの種子は親個体から放出された後にヘドロの層を通り抜け、水底に落下していると思われる。これらの地点では厚い上部のヘドロ層のために、ボタンウキクサの種子が存在していると思われる下層の土壤の層を採取することができなかったことが、発芽種子が少ない原因の一つであると思われる。一方で、C 地点は湿地帯であり、ヘドロではなく土壤が気中に露出していた。C 地点で多量の発芽種子が見られたのは、種子が豊富に含まれる土壤を採取できたことが原因だろう。

採集した底質 56kg をそのまま代掻きをし、温室で湛水環境を維持したところ、5 ヶ月間経過してもボタンウキクサの発芽はまったくみられなかつたが、その底質を乾燥後に代掻きをし、湛水環境を維持したところ、30 粒の発芽が見られた。このことから、ボタンウキクサの種子の発芽には乾燥の過程が必要であると思われる。

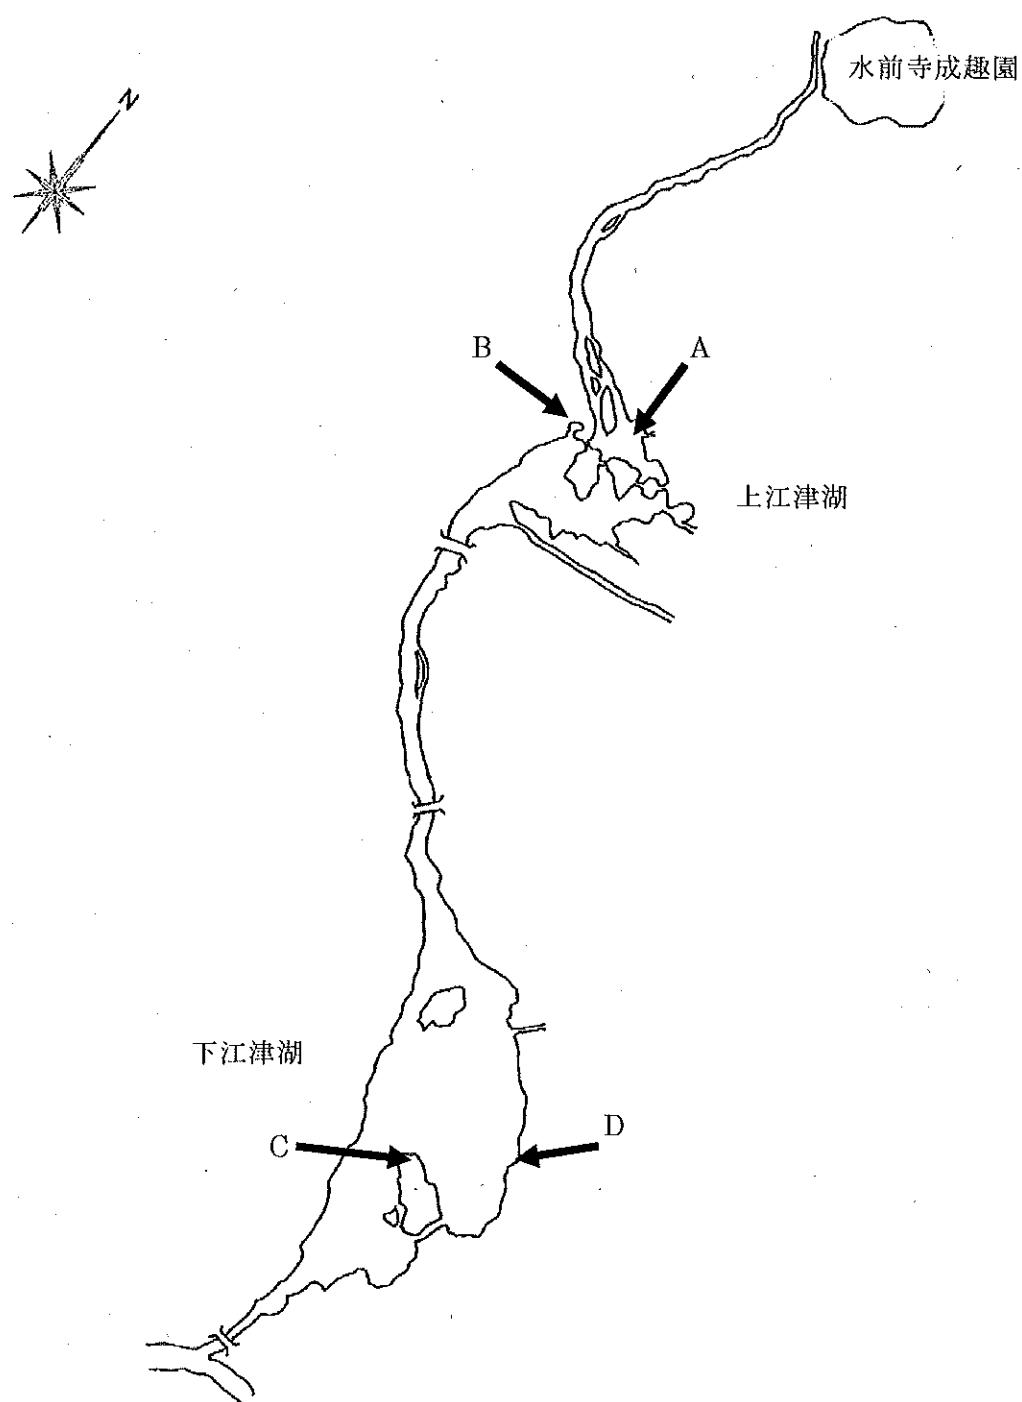
定点観察地点を図 21 のように 4 地点設けた。調査地点を挟み込むように、それぞれ反対側の 2 箇所から写真撮影を行った。写真撮影は、2011 年 12 月と 2012 年 2 月の 2 回行い、冬季のボタンウキクサを観察した。

図 21. 江津湖全体像 地図の北側が上流であり、水前寺成趣園から流れ出し上江津湖から下江津湖に流れる。水源は主に湧き水で、いたるところで湧き出ており把握は難しい。水前寺成趣園や上江津湖で豊富に湧き出ているため、上江津湖では水温が高く、下流の下江津湖は外気温の影響を大きく受け、水温は低下していると思われる。

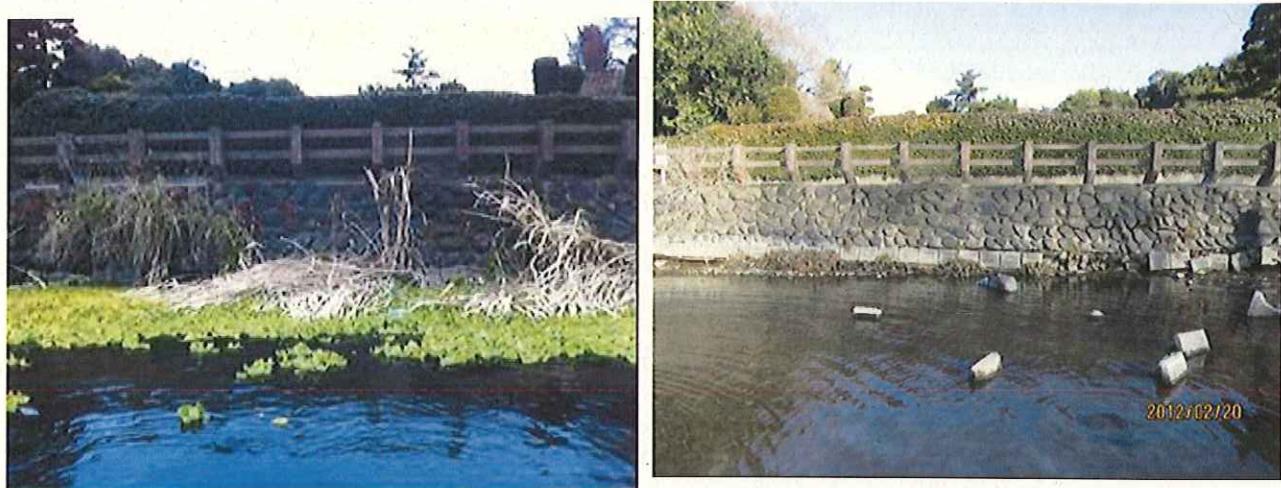
図 22. 調査地点 A の様子 (左 : 2011 年 12 月 24 日 右 : 2012 年 2 月 20 日)

地点 A ではボタンウキクサが越冬した (図 23)。図 22 のように、2011 年 12 月には青々として生気にあふれるボタンウキクサが見られ、大きさも 20~40cm と一般的に湖沼で繁殖するものとほとんど同じ大きさであった。12 月では特に植物体が枯死している様子はなく、湖の縁沿いに群落を形成していた。

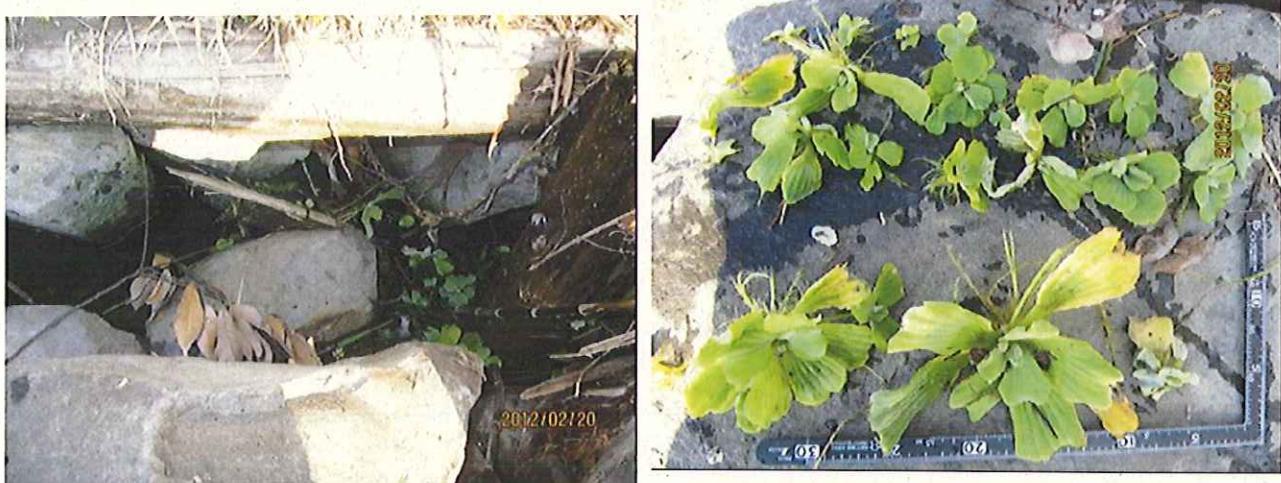
図 23. 2012 年 2 月 調査地点 A で積まれた石の間で越冬したボタンウキクサ

2012 年の 2 月上旬にこの地点でボタンウキクサの駆除作業が行われ、2012 年 2 月 20 日には群落を形成していたボタンウキクサはほぼ消失していた。しかし、この地点の岩陰の隙間に駆除作業から逃れ、越冬した個体が見られた。越冬した個体の中で最大の直径は 19.3cm、平均直径は 9.29cm であった。水面からの高さも、最高で 5.8cm、平均は 2.22cm と、非常にきれいな黄緑色をしており、葉も生き生きとした個体ばかりであった。

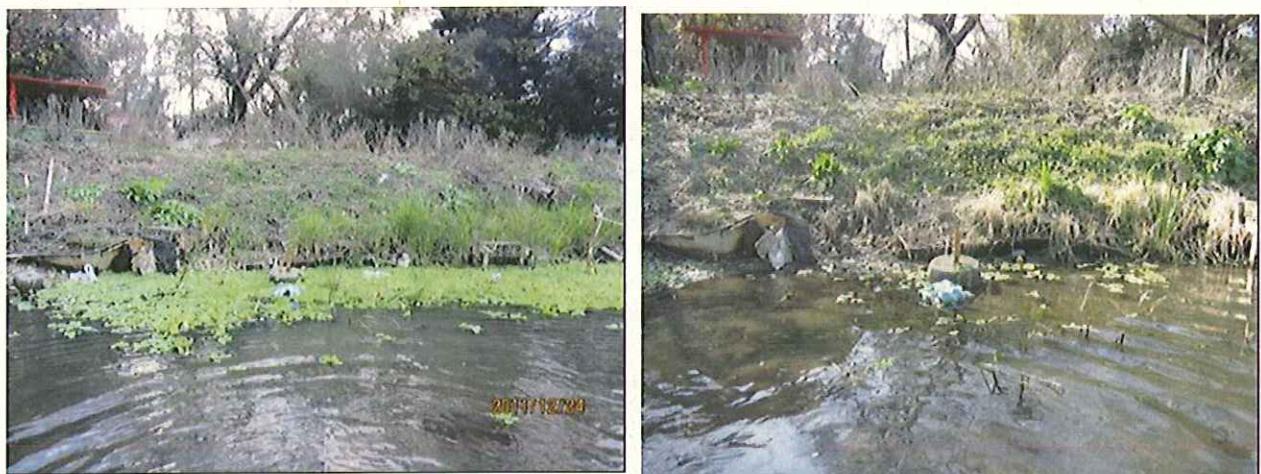
図 24. 調査地点 B の様子（2011 年 12 月 24 日）

地点 B ではボタンウキクサが越冬した（図 25）。図 24 のように、2011 年 12 月には A 地点と同様に青々として生氣あふれるボタンウキクサが見られ、大きさも変わらなかった。

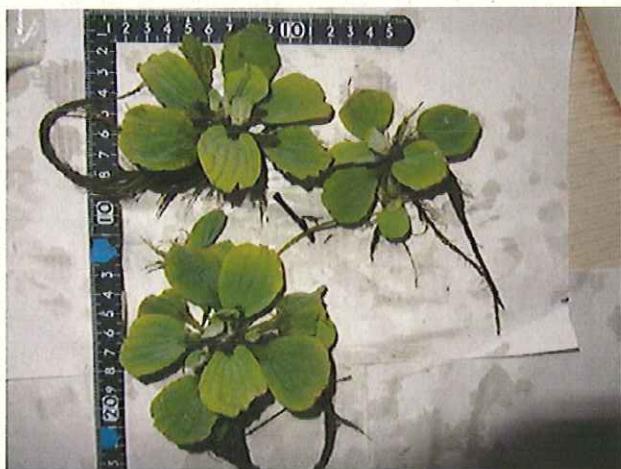
図 25. 調査地点 B で越冬したボタンウキクサ

この地点ではボタンウキクサの駆除作業は行われず、2012 年 2 月には、水面に越冬している栄養体が数個体見られた。越冬した個体の中で最大の直径は 16.3cm、平均直径は 9.85cm であった。水面からの高さも、最高で 4.6cm、平均は 2.54cm であった。越冬した個体は枯死こそしていなかったが、葉に生気がなく、暗い緑色をしていた。

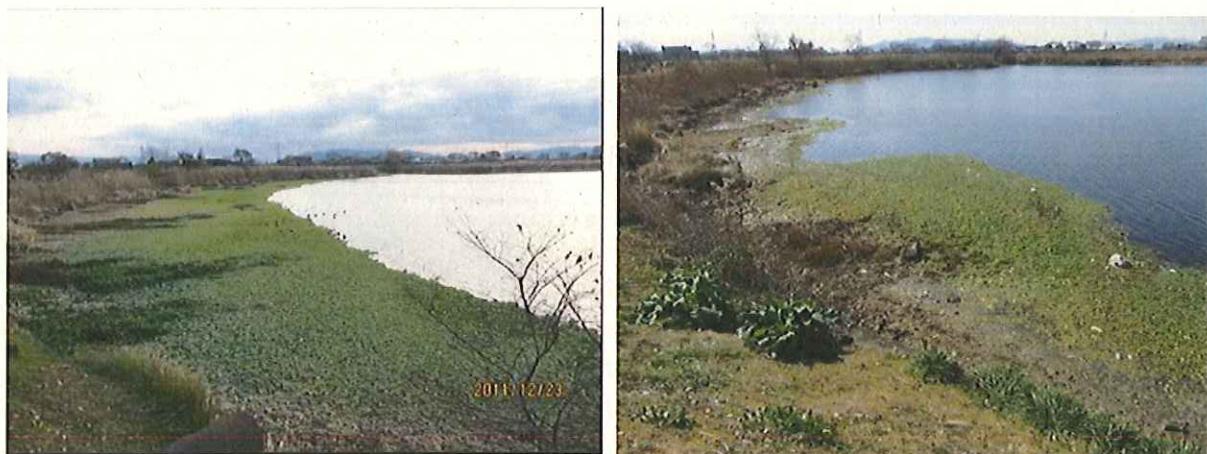
図 26. 調査地点 C の様子 (左 : 2011 年 12 月 23 日撮影 右 : 2012 年 2 月 23 日撮影)

地点 C ではボタンウキクサが越冬した (図 26、28)。2011 年 12 月には青々として生氣にあふれるボタンウキクサが見られ、大きさも 20~40cm と一般的に湖沼で繁殖するものとほとんど同じ大きさであった。12 月では特に植物体が枯死している様子はなく、湖の縁沿いに群落を形成していた。

2012年2月の調査では、ボタンウキクサはヨシが覆いかぶさった湖岸に数十個体越冬しているにすぎなかった。越冬した個体の中で最大の直径は9.1cm、平均直径は6.32cmであった。水面からの高さも、最高で1cm、平均は0.31cmであり、植物体は生気を失って縮れていた。個体の多くが生存しながらも、ほぼ植物全体を水中に沈ませていた。

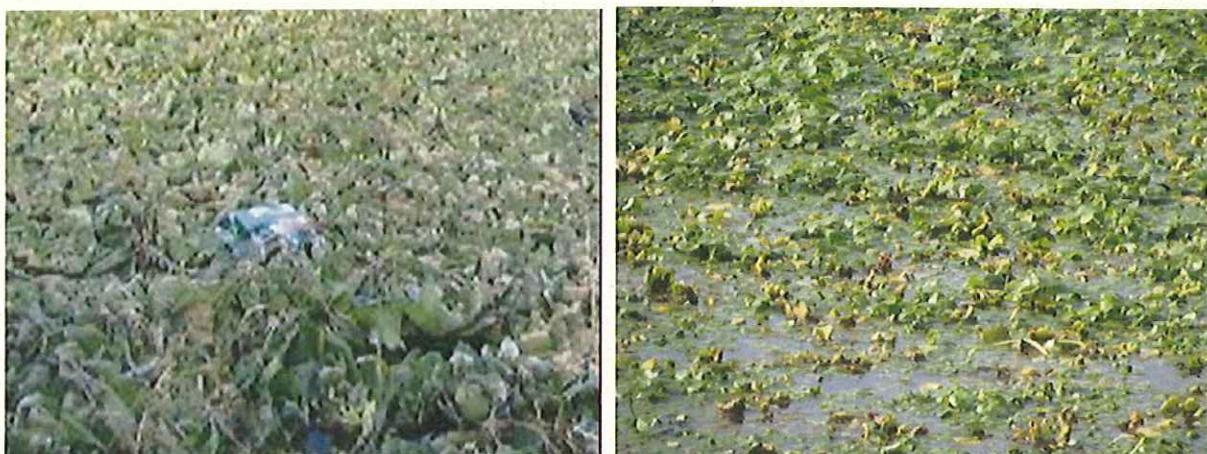
図 27. 調査地点 C における群落形成植物の変化 (左 : 2011 年 12 月 23 日撮影 右 : 2012 年 2 月 23 日撮影)

図27では、2011年の写真ではボタンウキクサの群落にブラジルチドメグサが多少観察されたが、2012年2月の写真の群落はほぼ全てがブラジルチドメグサによって構成されている。

2011年12月の時点ではボタンウキクサによって大きな群落を形成していたが、2012年2月になるとブラジルチドメグサの群落にとってかわられていた。

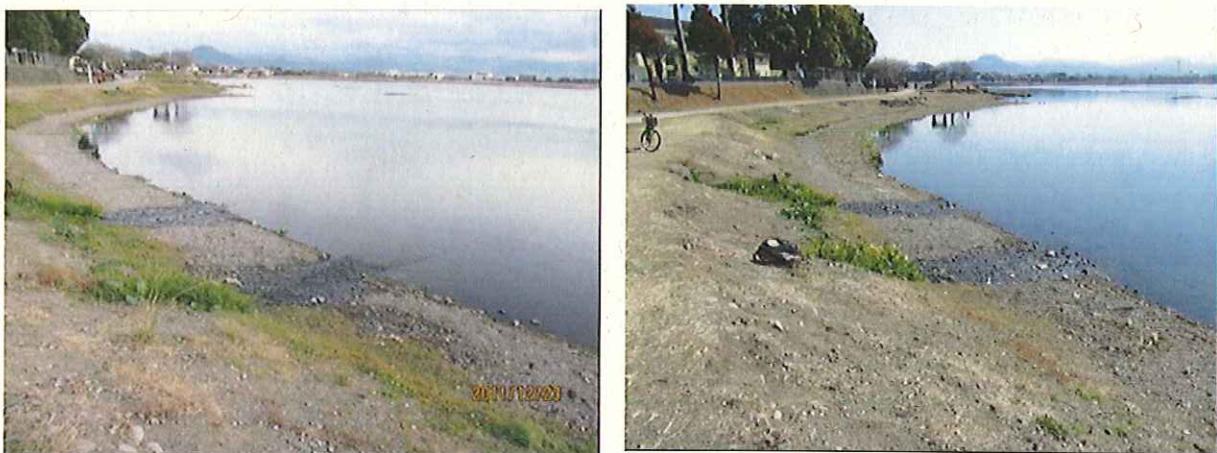
図29. 調査地点Dの様子（左：2011年12月23日撮影 右：2012年2月20日撮影）

下江津湖で湧水が流れ込む地点である。この地点は2011年10月時点ではボタンウキクサが大きな群落を形成していたが、2011年12月までに機械によるボタンウキクサの駆除が行われたため、ボタンウキクサの群落は見られなかった（図29）。その後も、ボタンウキクサ群落が回復する様子は見られなかった。この地点の水温は湧水の水温を直接センサーで測定した。

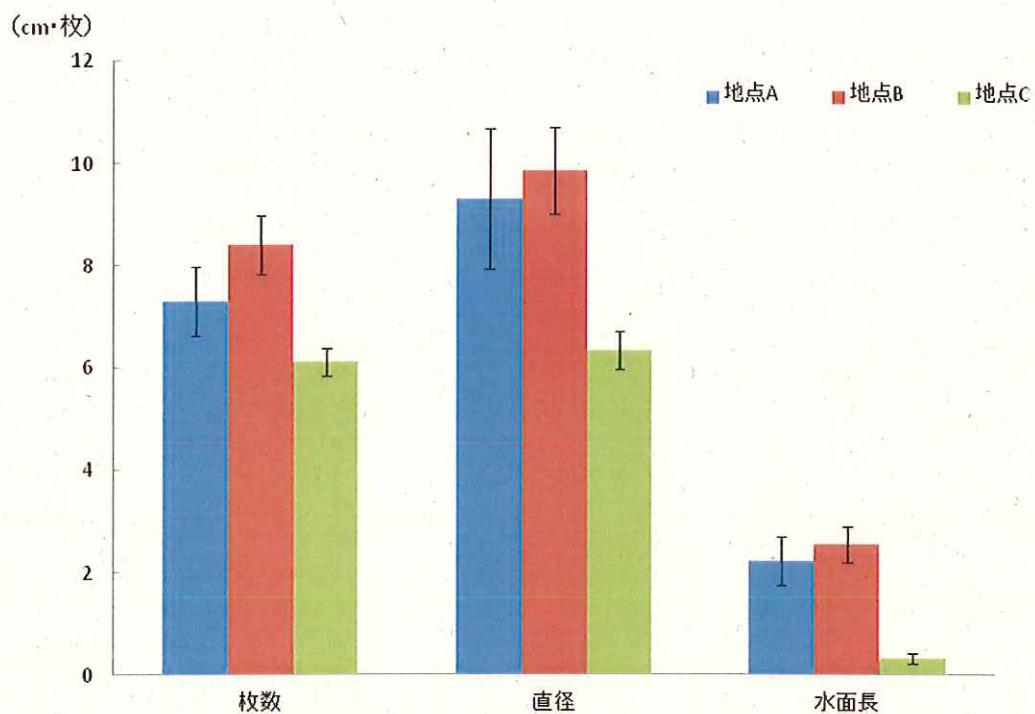
図 30. 2012 年 2 月 20 日 地点 A、B、C 地点のボタンウキクサの葉の枚数、直径と水面長

図 30 から、葉の枚数の平均は、A 地点で 7.3 枚、B 地点で 8.4 枚、C 地点で 6.1 枚だった。葉の枚数が最多だったのは、A 地点の 12 枚で、次に B 地点の 11 枚だった。C 地点での葉の枚数が最多は 8 枚であった。

栄養体の直径の平均は、A 地点が 9.2cm、B 地点が 9.85cm、C 地点が 6.32cm だった。直径が最も長かった個体は、A 地点の 19.3cm のものであり、次に B 地点での 16.3cm だった。C 地点で最も大きかった個体でも直径は 9.1cm しかなかった。

自然状態での水面からの最も高かった葉の長さを測定したところ、平均は A 地点が 2.22cm、B 地点が 2.54cm、C 地点が 0.31cm であった。最も水面からの長さが高かった個体は A 地点の 5.8cm で、次に B 地点の 4.6cm だった。C 地点では最も高かった個体でも 1cm しかなく、ほとんどの栄養体は水中に沈み、葉の一部だけが水面に出ている程度だった。

4地点中、A、D地点でボタンウキクサの駆除作業が行われ、B、C地点ではされなかつた。A地点の2月20日の調査では、ボタンウキクサは群落を形成していないものの、湖岸の岩の隙間に生き生きと元気な栄養体が生存していた。B地点でも、栄養体が越冬したもの、A地点に比較して生氣を失った深緑色の栄養体が多く、大きなダメージを受けていたようだつた。2地点の植物体の見た目とはうらはらに、A地点とB地点の栄養体の直径と葉の枚数には有意差はなく、むしろA地点の方が小さな栄養体が多かった。これは、A地点でボタンウキクサの駆除作業が行われたためであろう。作業が行われなければ、A地点の方が大きな栄養体が越冬していたと思われる。一方でC地点では越冬したもの、B地点以上に栄養体は生氣を失い、寒さにより縮れていた。C地点は葉の枚数、直径とともにA、B地点よりも小さかつた。またC地点では水面からの高さが0.31cmであり、他の2地点よりも著しく低く、栄養体全体はほぼ水中に沈んでいた。
