淀川水系の京都府木幡池における特定外来生物 ボタンウキクサの越冬調査とその防除

神戸大学大学院 農学研究科 伊藤一幸

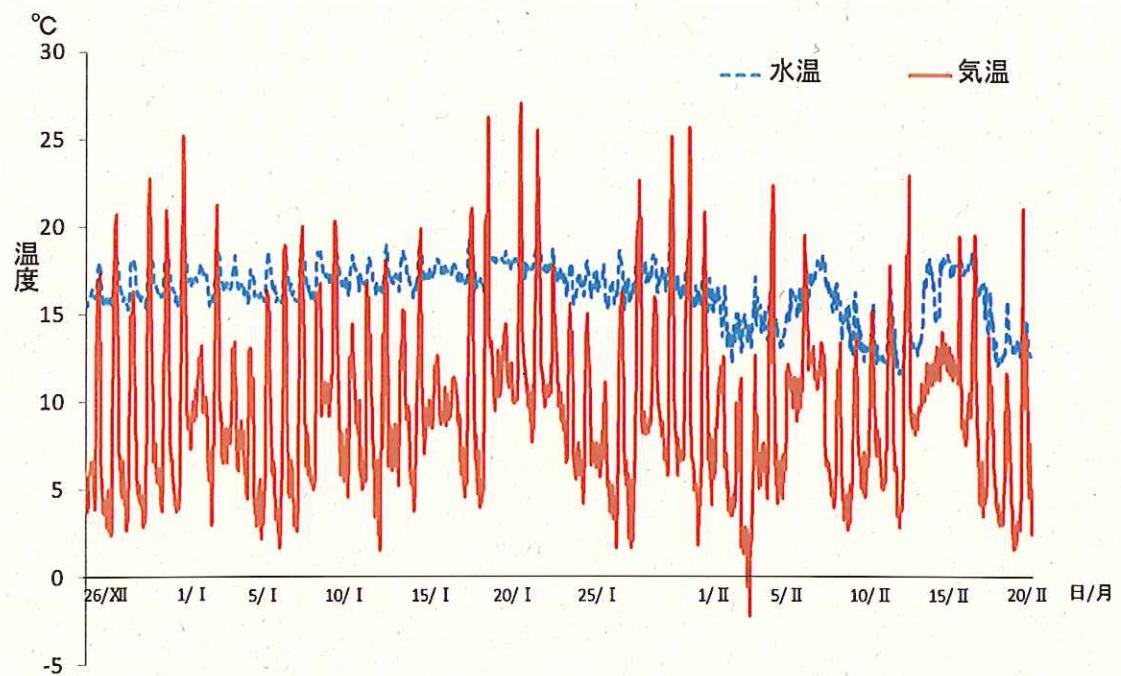
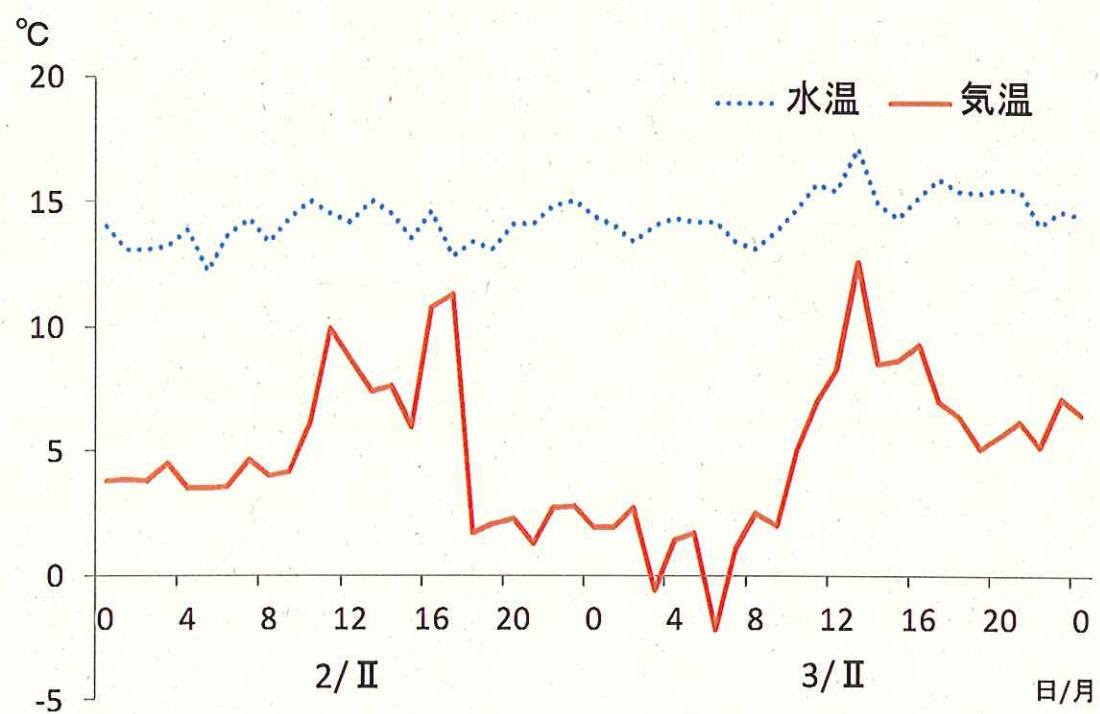
図 32. A 地点の 12 月 25 日から 2 月 20 日の水温と気温

図 33. A 地点の 2012 年 2 月 2 日 0 時—2 月 3 日 24 時の水温と気温

図 32 に示すように、A 地点の 2011 年 12 月 25 日～2012 年 2 月 20 日で、最低気温は -2.2°C (2月3日6時) まで低下したが、最低水温は 12.2°C (2月2日5時) だった (図 33)。図 34 に示したように、B 地点の 2011 年 12 月 25 日～2012 年 2 月 20 日で、最低気

このように、同じ江津湖で越冬したボタンウキクサに、A、B、Cの3地点で生育に差が発生したのは、水温と気温が影響していると思われる。すなわち、最も見た目の成育が良かったA地点では、最低水温は12.2°Cと高く、最も成育が悪かったC地点では最低水温が7.4°Cまで低下していた。C地点で水温が低い原因は、江津湖は湧水によりできた湖であるため、より上流にあるA地点では水温が高く、下流のC地点では外気温の影響を強く受け水温が低下したためである。C地点では同様に気温も低い原因は、水温が低いため、水によって空気がほとんど暖められないためであると考えられる。C地点では水温とそれに伴う気温が他の地点よりも大きく低下したため、栄養体は外気温よりも温度が高い水温の恩恵を受けるために水中に沈んで越冬をはかったのだと考えられる。

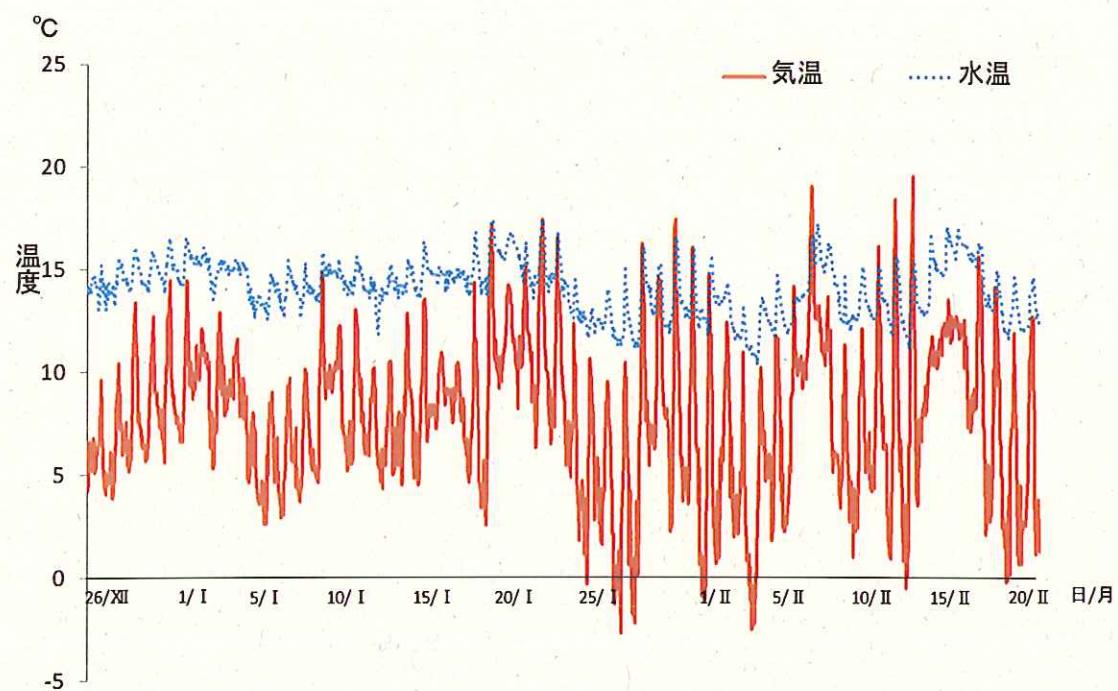
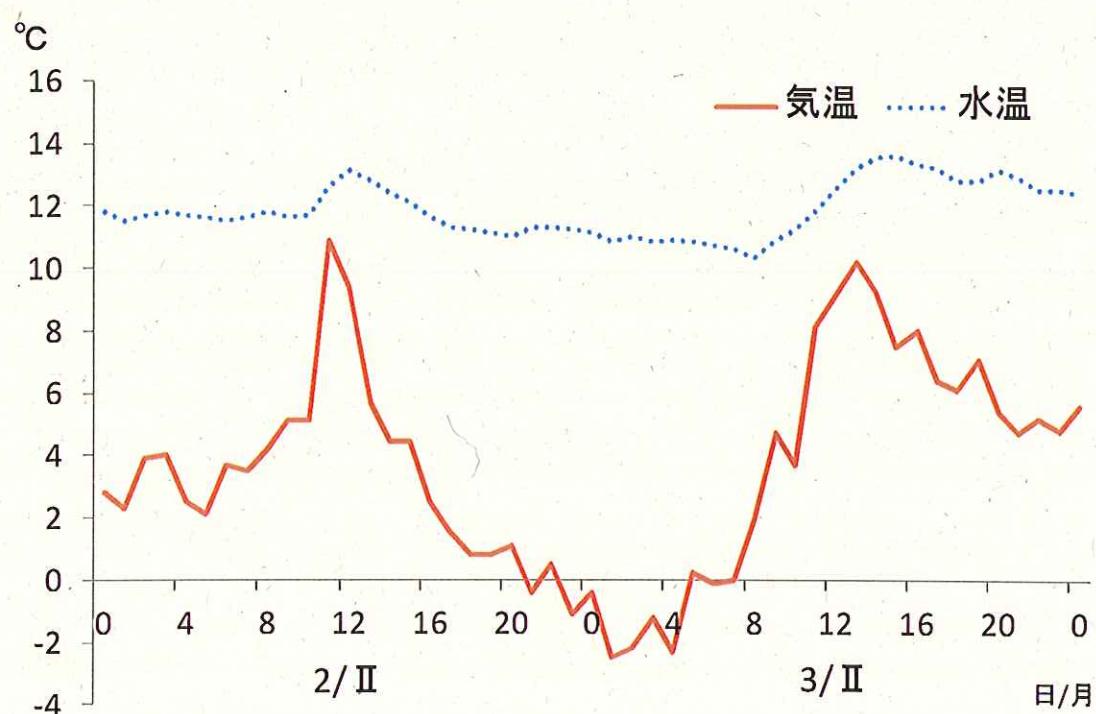
図 34. B 地点の 12 月 25 日から 2 月 20 日の水温と気温

図 35. B 地点の 2012 年 2 月 2 日 0 時—2 月 3 日 24 時の水温と気温

温は -2.5°C （2月3日1時）を示したが、最低水温は 10.3°C （2月3日8時）と高かつた（図35）。図36に示したように、C地点の2011年12月25日～2012年2月20日で、最低気温は -6.7°C （2月3日4時）を示したが、最低水温は 7.4°C （2月3日8時）程度までしか低下していなかった（図37）。

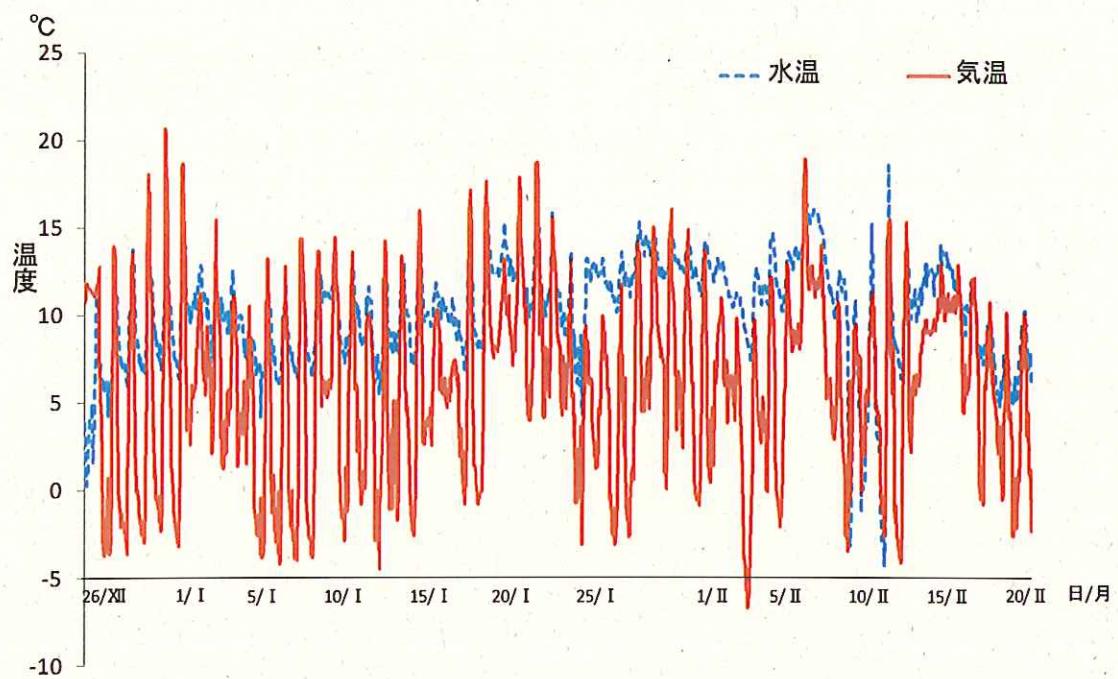
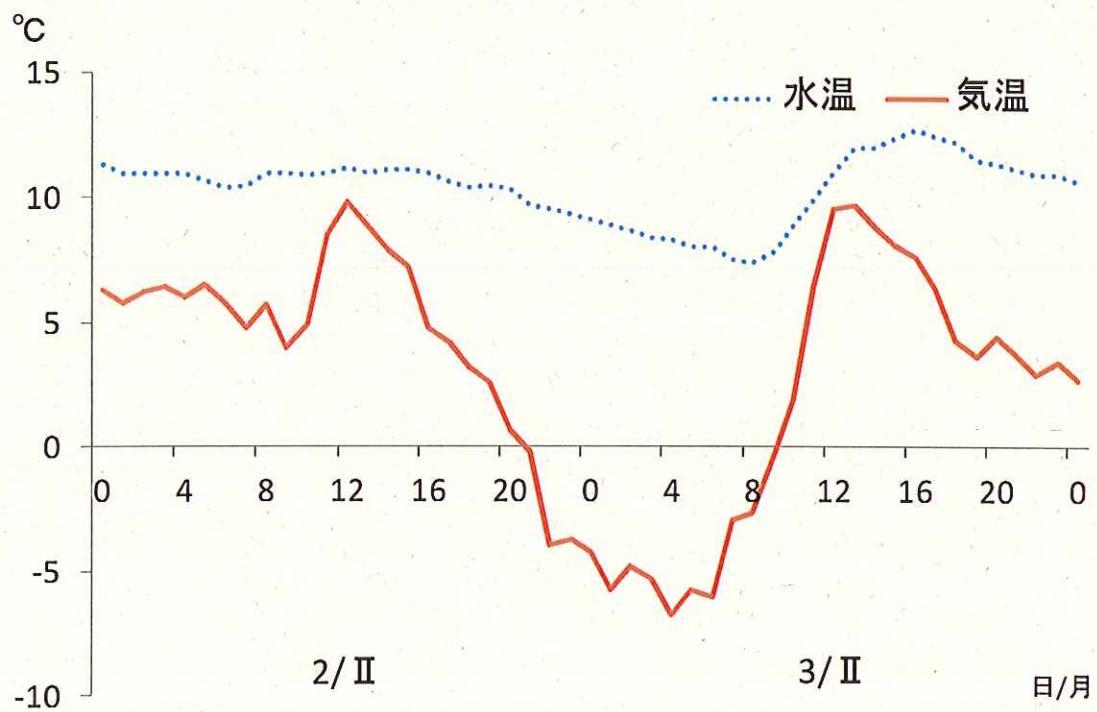
図 36. 12月25日0時—2月20日24時のC地点における水温と気温

図 37. C地点の2012年2月2日0時—2月3日24時の水温と気温

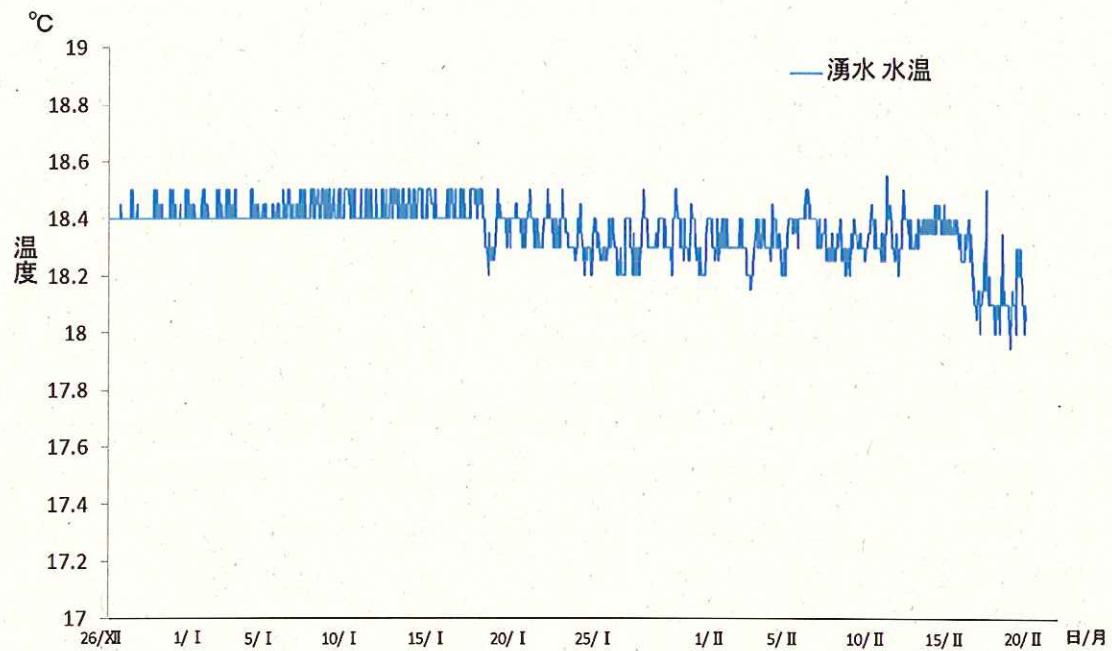
図38. 2011年12月25日～2012年2月20日のD地点の湧水の水温。

D地点で湧き出している湧水の温度を直接自動記録温度計で測定した（図38）。水温は大きな変化はなく、 18.3°C 前後を維持していたが、気温の低下とともに少しづつ下がり、2月19日1時に調査期間中最低の 17.95°C を記録した。調査期間中の平均湧水水温は 18.36°C だった。
