## 研究所報告の編集について

# 1. 網走湖における塩淡境界層水深について

## 要 旨

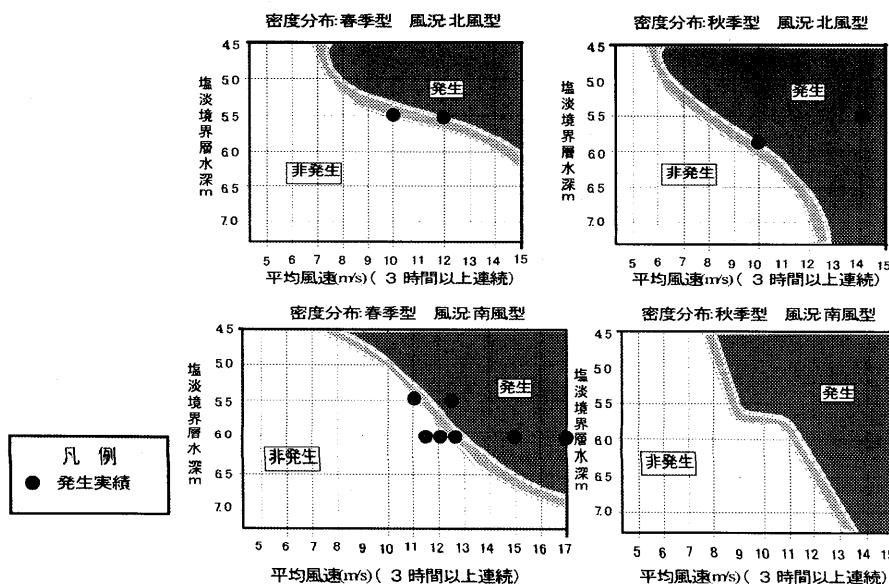
図3・2 モデル計算による青潮発生の有無の予測

長軸方向に強風が連続して吹くと青潮が発生すること、7.0m以深であれば発生がほとんどないことが示された(図3・2)。

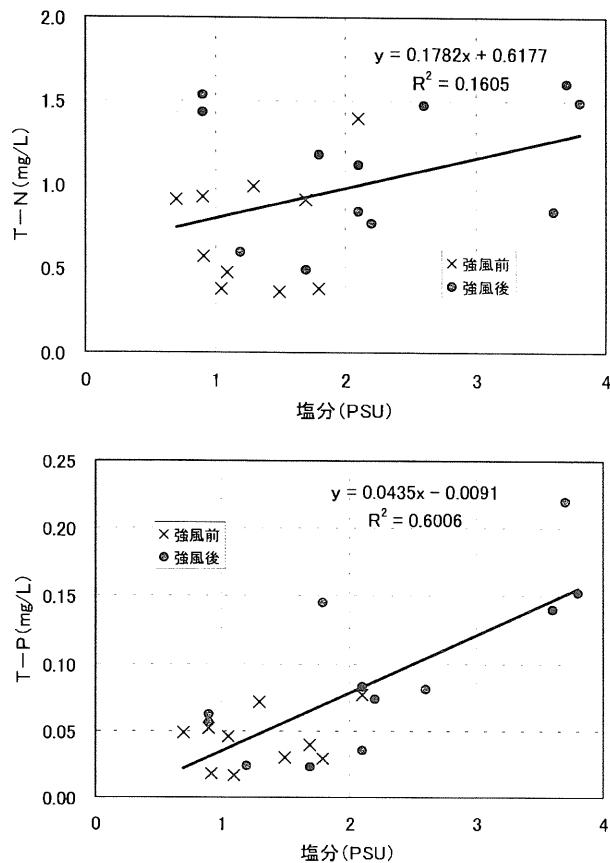
図3・6 強風前後の塩分と窒素およびリン濃度の関係  
(湖心, 5~11月)  
(網走開発建設部調査, 公共用水域水質測定結果)

さらに、淡水層の塩分濃度とT-NおよびT-P濃度との関係を最小自乗法により求めた結果では、正の相関がみられる。このことから、塩淡境界層水深が浅くなると、窒素およびリンについても塩分の場合と同様、塩水層から淡水層への供給量が増大するものと推測される(図3・6)。

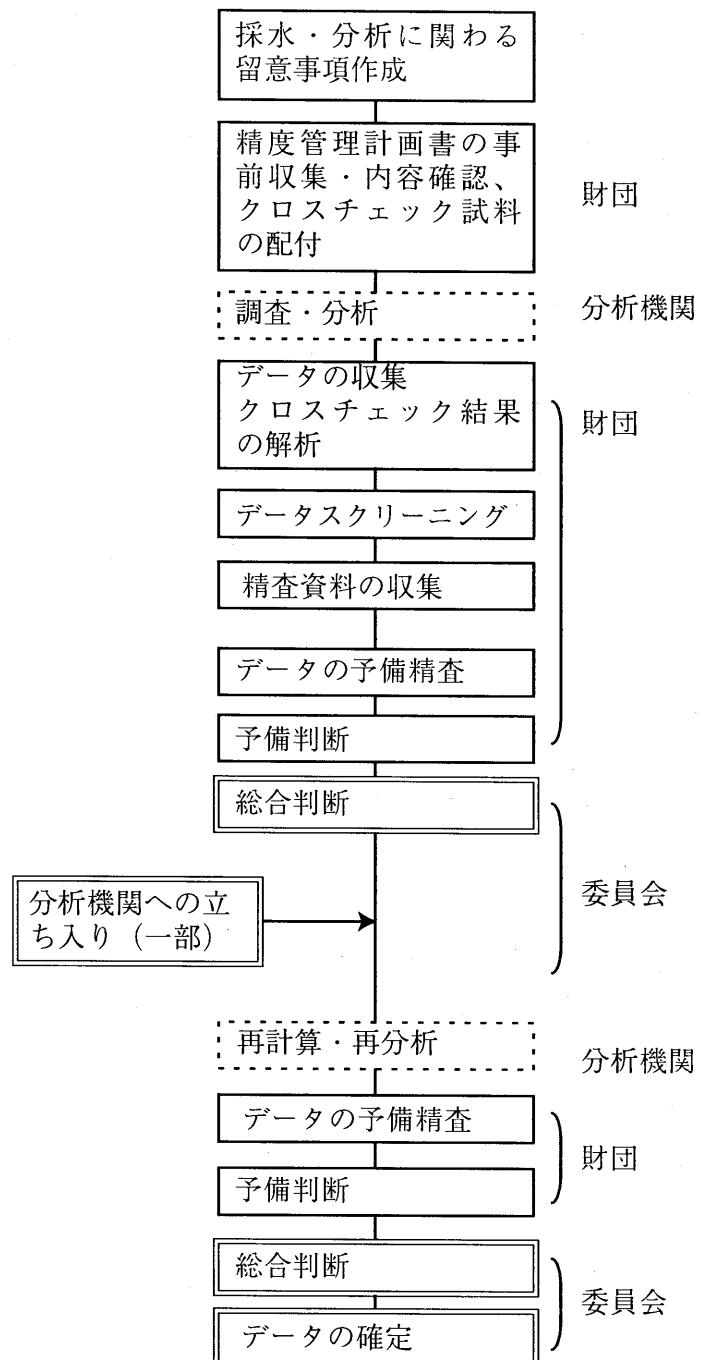
図1 精度管理手法の概要

測定データの精査・確認については、あらかじめ河川環境管理財団がデータの収集・整理・スクリーニングおよび予備精査等を実施し、問題があると判断されたデータおよび高濃度データについて、委員会が適否の判断および改善対策の指導を行う。

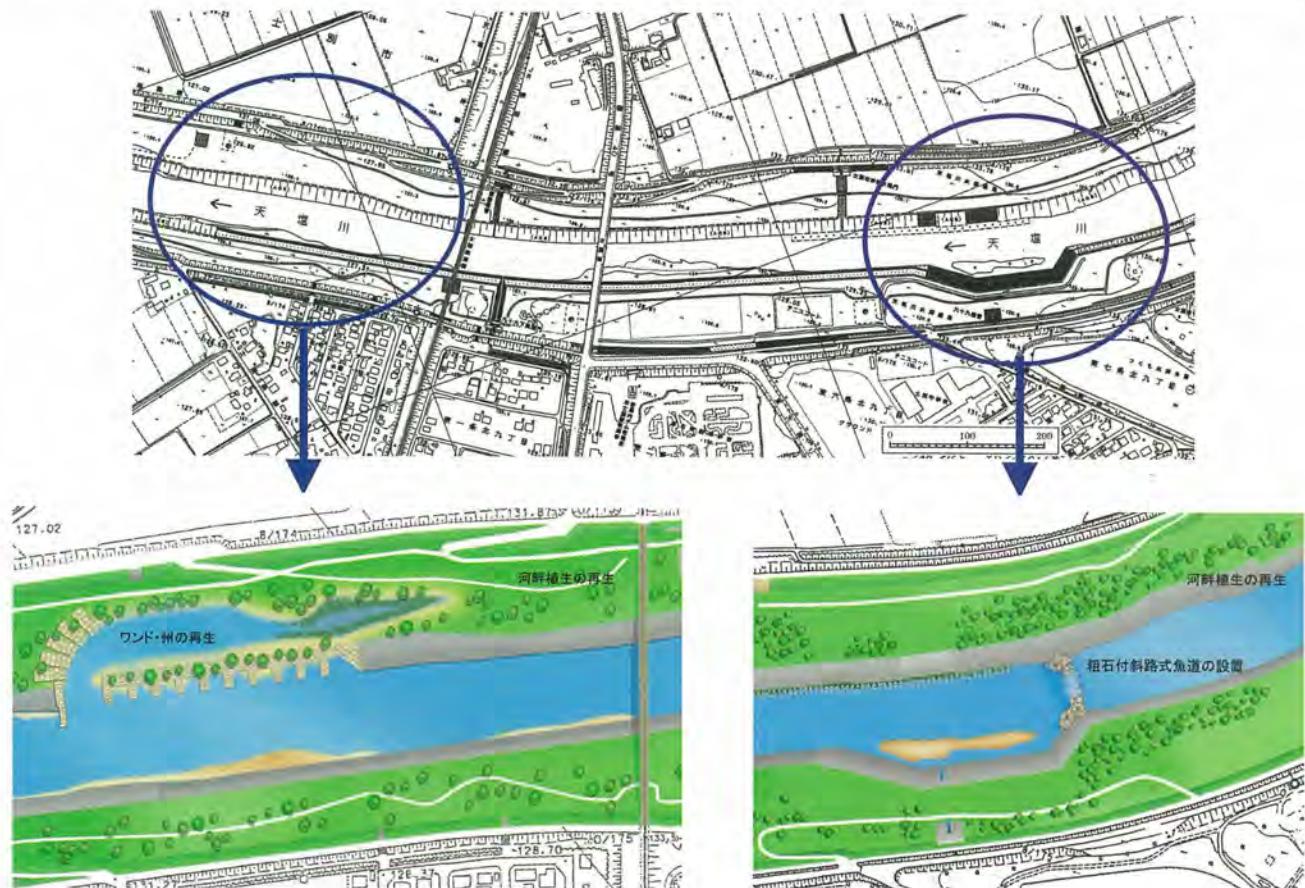
図3・4 再生計画図（案）

高水敷の利用が進んでいない箇所は、この区間に欠けている河畔植生の再生を進める。河畔植生の回復には、従来からモデル地区周辺に生育していたと考えられる在来種の種や実生を、その周辺から採取し植えることにより再生を図ることが考えられる。河畔植生を再生させることにより、モデル地区周辺で連続性を断っていた自然環境が再生され、それにともない河川周辺に生息する動物の新たなハビタットとなる可能性が生まれると考えられる。

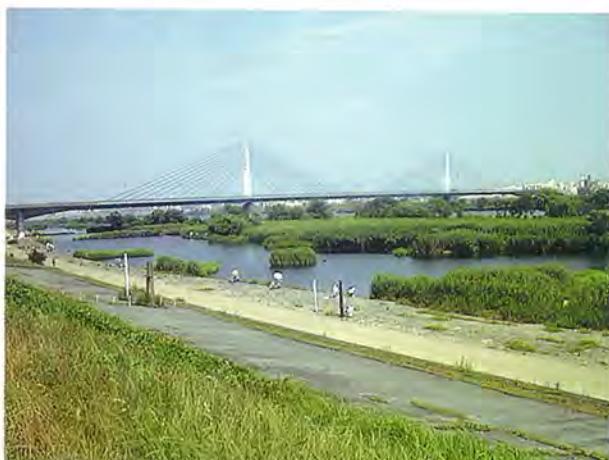
写真1・1 城北ワンド群

淀川では、淀川水系工事実施基本計画（1971年策定）に基づき実施された河川改修工事によって、治水、利水の効果が増した反面、出水による攪乱域の減少、安定した水位によるワンドやたまりでの沼化現象等により、河川生態環境が急変している<sup>1)</sup>。河口堰より2-3km上流に位置する淀川で最大規模のワンド群である城北ワンド群（写真1・1）においても例外ではない。

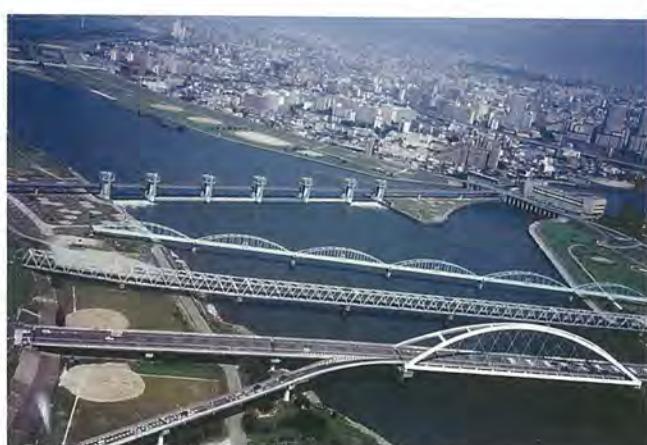
写真2・1 淀川大堰

城北ワンド群は淀川大堰（写真2・1）の上流およそ2km-3kmの左岸に位置し、堰の湛水区間となっている。

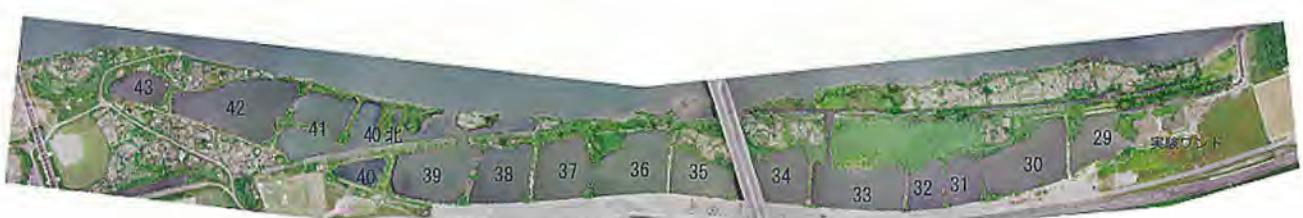
写真2・2 最低水位時の城北ワンド群（2000年6月8日15時頃）

に達している時点の城北ワンド群を撮影したものを示しており、平常時は水没している水制工が露出しているのがわかる。

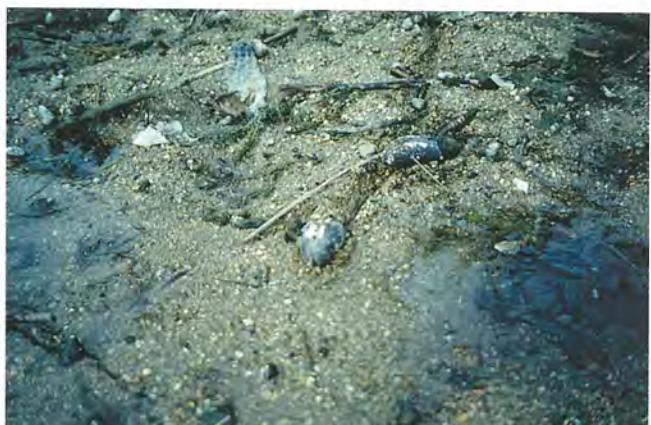
写真2・5 水位低下時の干し上がった砂地を這うイシガイ

結果としてまず、淀川大堰の操作による本川水位の変化に連動して、ワンドの水位が変化することが確認できた。図2・4に大堰直上流の毛馬水位観測所の水位変化と本川に開口している33号とそれに隣接した34号のワンドの水位変動を示す。本川水位に連動してワンドの水位が変動したことがわかる。さらに、ワンドによって本川との開口部の有無や連接部の標高が異なるため、水位の変動速度が異なり、ワンド間で水位差が生じていることもわかる。なかには水制工で挟まれて孤立し、18時間の水位変化では本川の最低水位まで下がりきらないワンドも存在した。写真2・3のようにワンドの緩傾斜部の露出や、写真2・4のように平常時の水位では水没している水制工の露出がみられた。また、水際部では水底まで透視できるほど浅くなり、イシガイやドブガイが水上から確認できた。なかには写真2・5のようにそれらが

干出した水際を移動する光景も所々でみられた。また、写真2・6のようにワンドのコーナー部には空き缶やボリ袋などのゴミの堆積が目立った。

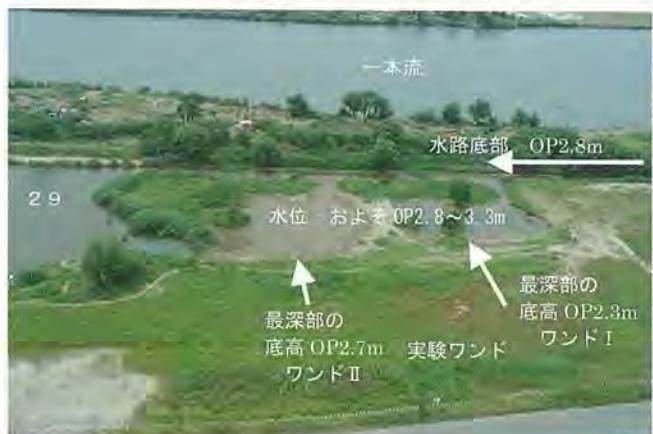
写真3・1 実験ワンド

実験ワンドは写真3・1に示すとおり、比較的深いワンドI（上流側）と浅いワンドII（下流側）、および水路部に分けて考察を行った。

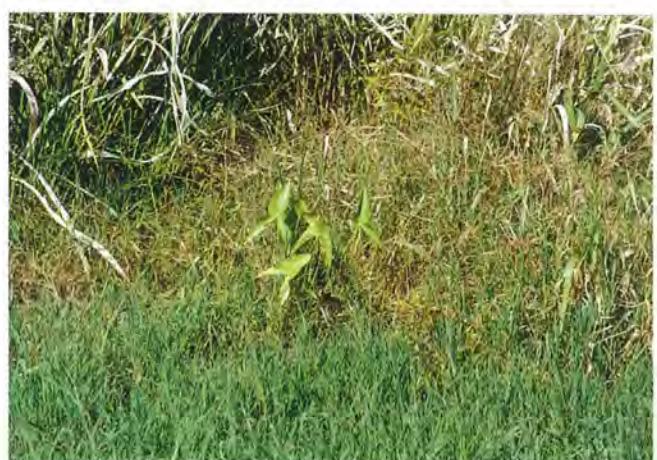
写真3・8 アギナシ<sup>13)</sup>

2000年度の実験ワンドの植生は、図3・7に示すように、まず水際にワンドを取り囲む形でチクゴスズメノヒエ群落が形成され、その後方にメリケンカヤツリ群落が形成された。チクゴスズメノヒエ群落の中には、淀川では珍しくなっている、カンガレイ、フトイ、サンカクイなどの生育が見られた<sup>13)</sup>。また、水路部の水際に淀川でほとんどみられなくなったアギナシ（写真3・8）の生息がみられるなど湿地の生態系が形成されつつある<sup>13)</sup>。写真3・9(1), (2)に初年度とおよそ1年後の2000年9月の実験ワンドの水際の植生の状況を、写真3・10(1), (2)に水路部の状況の変化を示す。いずれも、チ

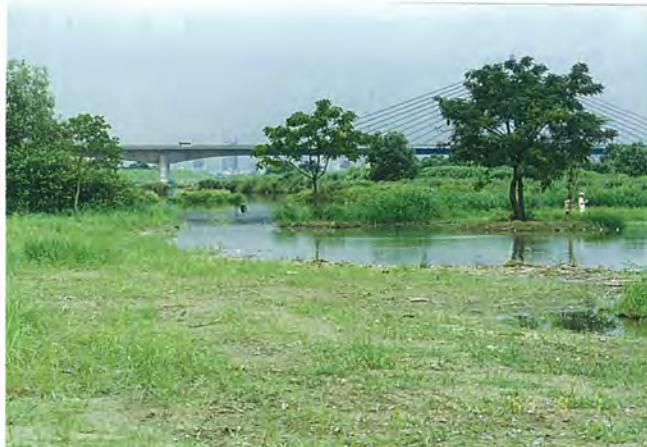
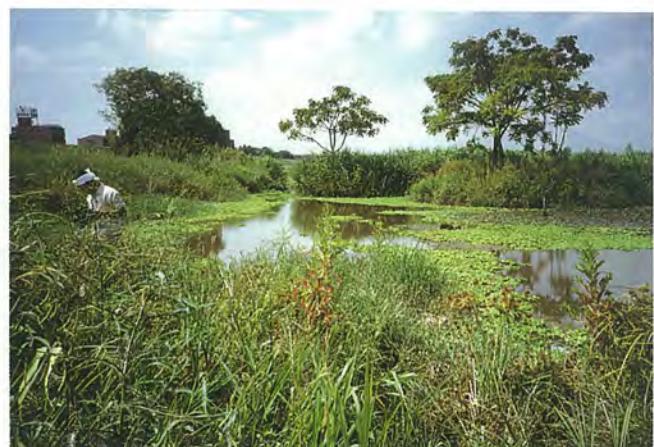
写真3・9 (1) 水際植生 1999年夏

写真3・9 (2) 水際植生 2000年夏

クゴスズメノヒエ、ヒシ等の植物の繁茂が顕著となり、水路部では水面を完全に覆っている状態であった。この原因は水深が浅いことと、水の移動が十分にないことから汀線から沖側への繁茂が容易であること、さらに、夏季において水位が低い状態の日が続いたことも繁茂を助長したと考えられる。

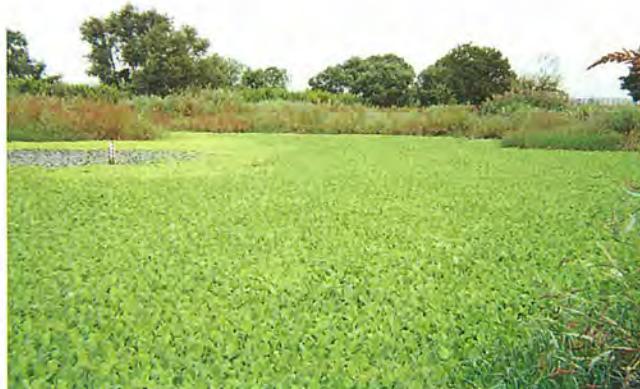
写真3・11 水面いっぱいに広がったボタンウキクサ

ボタンウキクサについては、熱帯性の植物でもあり、冬季に寒波が襲来したことで枯死しているのが確認できた。しかしながら、冬季であっても、チクゴスズメノヒエは水路をふさいだ状態のままであった。

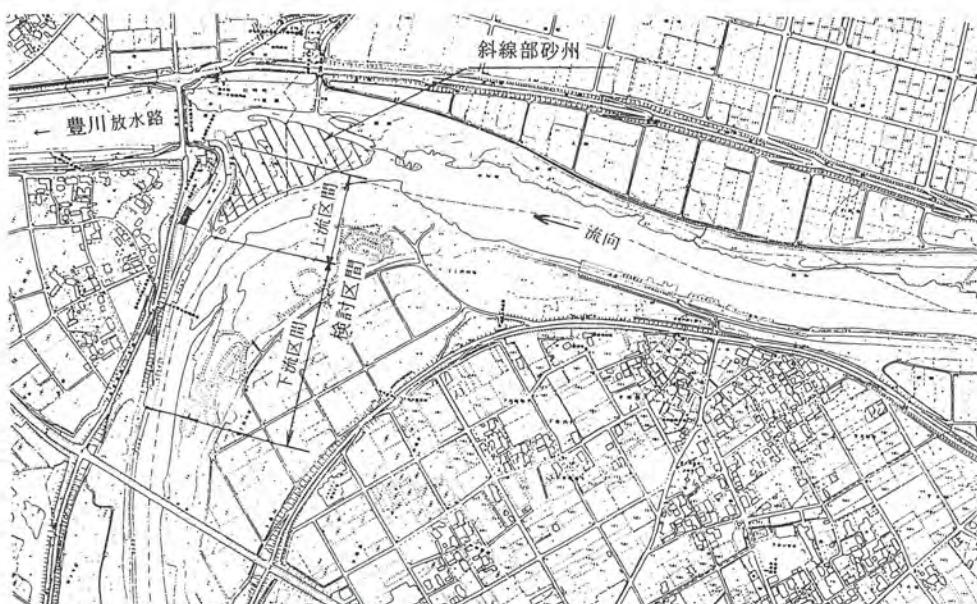
図1・1 検討区間の概要図

洪水時には本川に流下する洪水と、放水路に流下する洪水との分流にかかる影響のある区間、それに続く下流部で河床勾配が急な上に洪水時には水衝部となると思慮される区間に分けられる。そこで、図1・1に記すように前者を「上流区間」、後者を「下流区間」と呼んで検討を進めることとした。

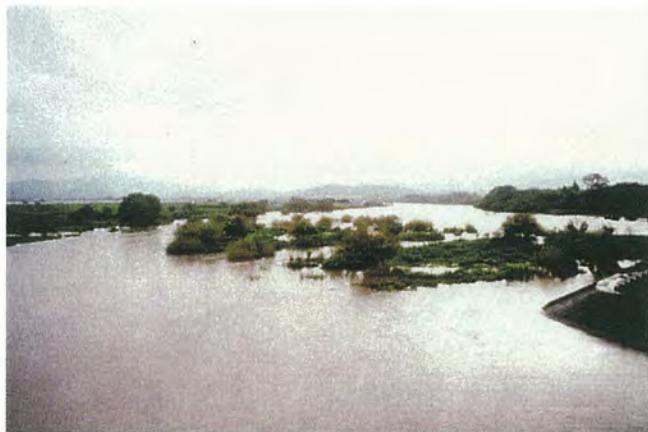
①<砂州の状況>

護岸前面の砂州が冠水しており、一部の多年生草本は水面から頭を出している。

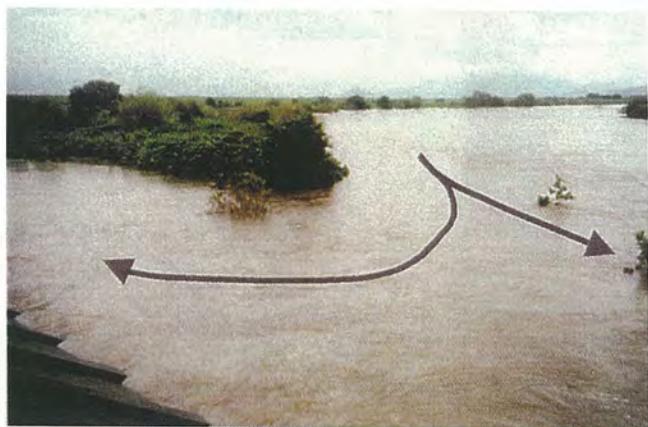
②<小水路の状況>

本川より分流した水流が小河道へ流れ込んでおり、分流点付近には渦が発生している。

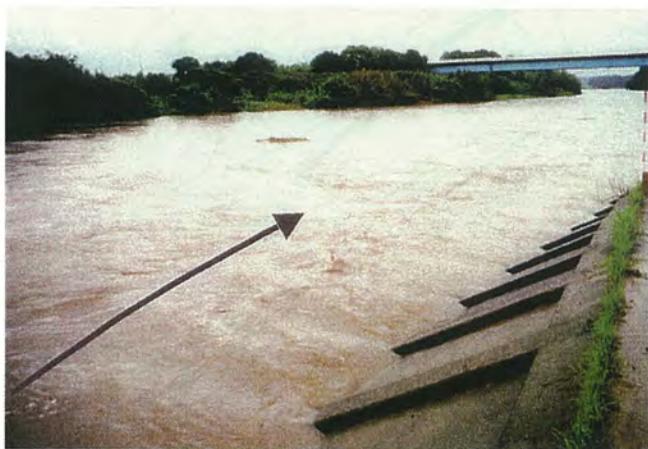
③<No1の状況>

コンクリートブロック根固め工の上部あたりで、渦の発生が見られる。

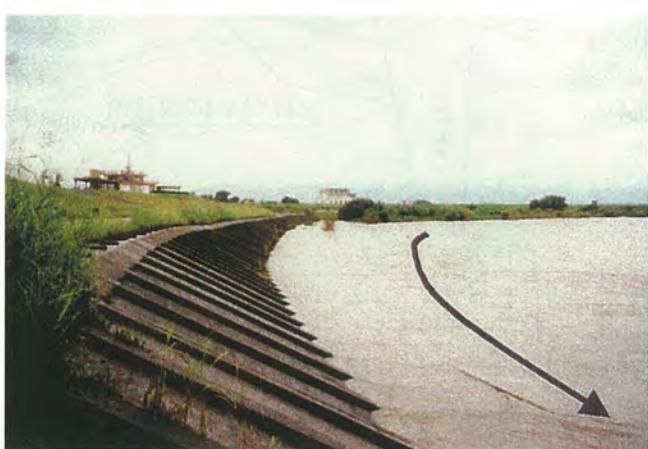
④<No2の状況>

No1同様に、コンクリートブロック根固め工の上部あたりで、渦の発生が見られる。

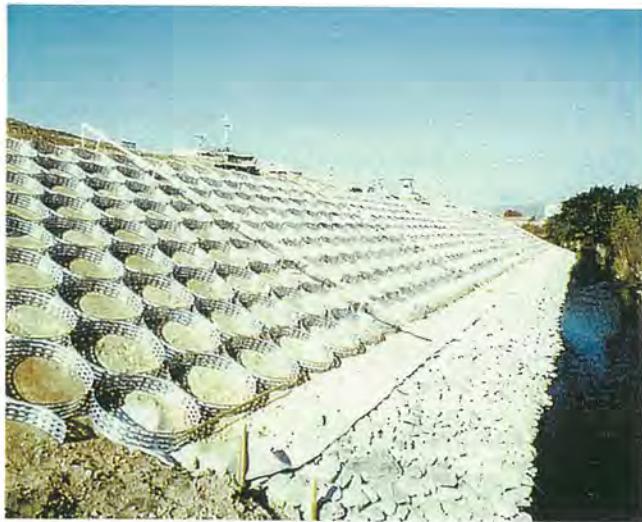
写真3・1 軽量鋼鉄製リングの設置状況

(リングは、既設護岸を清掃後、コンクリート枠の高さまで山土を敷きならし、転圧した後の平面に組み立てた。)

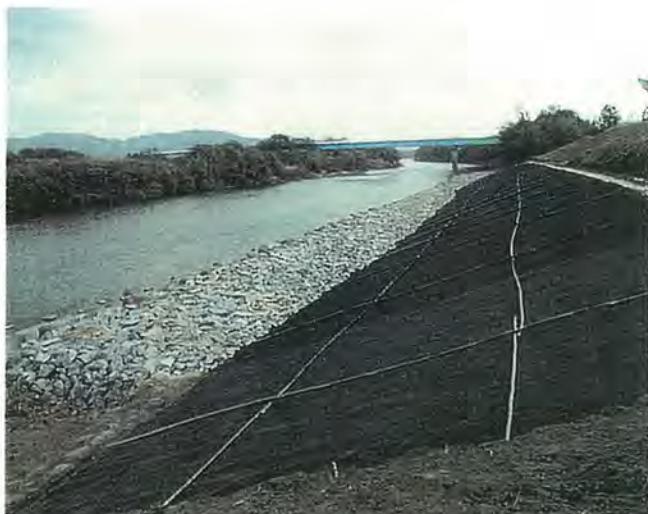
写真3・2 B区間（下流部の下手）における化繊マットの敷設状況

(化繊マットは竹材を用いて番線で固定し、敷設した後、その上に客土吹きつけを行った)

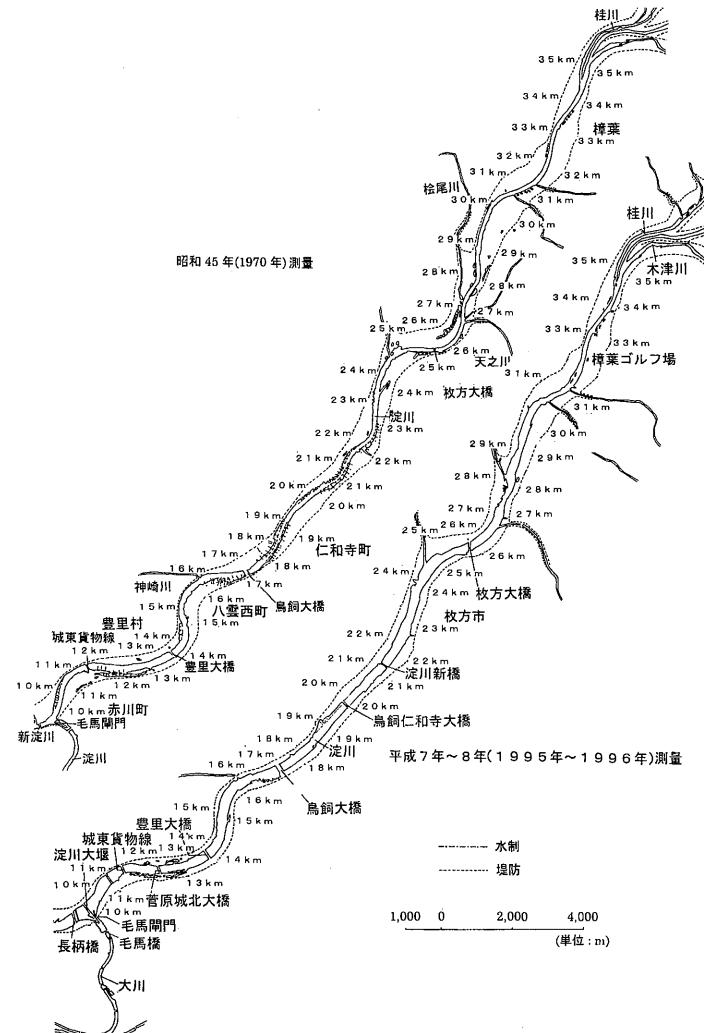
図2・1 1970年（S45年）と1995～96年（平成7～8年）頃の淀川<sup>4)</sup>

河道平面形の変化について、綾は、1970年（昭和40年）と1996年（平成8年）頃の地形図を比較し、図2・1のように低水路の拡幅と直線化が進み、水際部が単調化したことを示している<sup>4)</sup>。ワンドやタマリの数は、昭和43年頃の航空写真では約500個<sup>5)</sup>も存在していたが、表2・1<sup>6)</sup>に示すように、昭和50年には約145個、平成

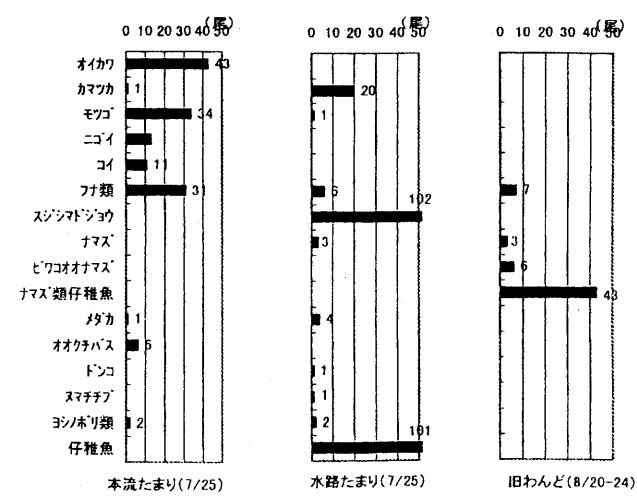
図2・10 楠葉タマリにおける出水後の確認魚種<sup>10)</sup>

増水時に冠水し、一時的な水域を形成する楠葉タマリにおいて、増水時の産卵行動が詳細に調べられた。この楠葉タマリで確認された種は、図2・10に示すように、3年間で32種にものぼっている。コイ類やナマズ類等の産卵行動が確認され、種類の同定は難しいが、仔稚魚が4万匹余も確認されている。

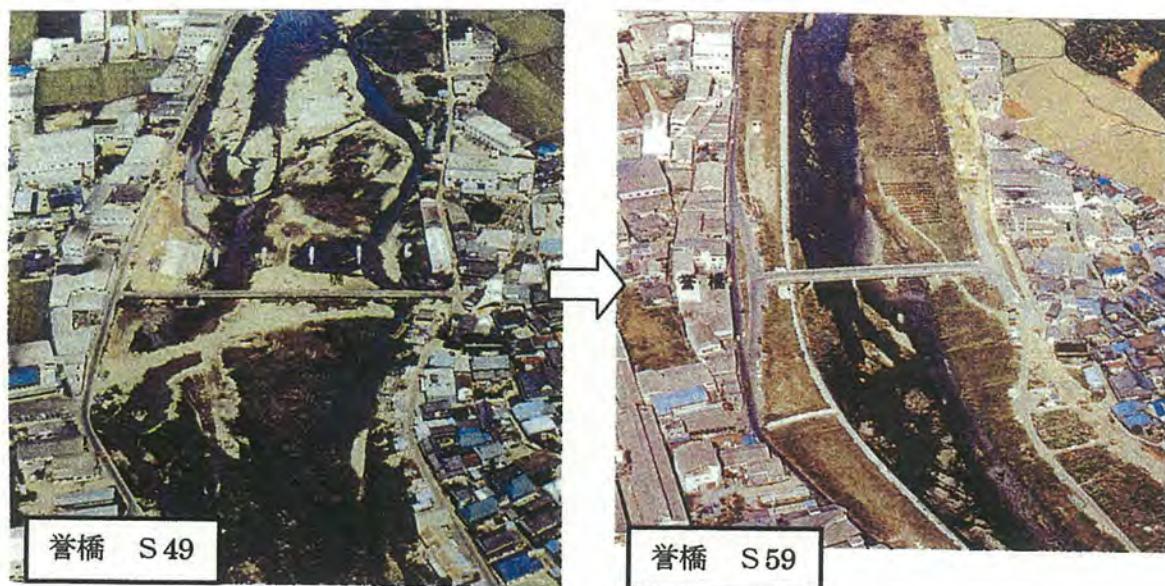
図3・2 挿保川・林田川の昭和49年と昭和59年の航空写真の比較

河川改修工事区間の、工事着手前後の状況を航空写真で比較すると図3・2に示すとおりである。河川改修前

は複列的砂州を形成していたが、河川改修後は交互砂州の河道を形成している。また、現在の河道特性をまとめると表3・1<sup>14)</sup> のようになっている。林田川の砂州形成の特徴を、交互砂州の波長と川幅／水深の関係<sup>15)</sup> を示した図3・3にプロットすると、河川改修前は複列的砂州の領域、改修後の現状は通常の交互砂州の領域に分布し、航空写真の河床状況とよく合っている。

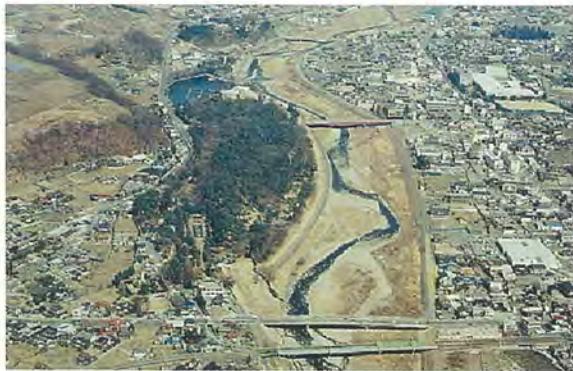
甲府盆地東（「万力林」水防林十霞堤  
自然を利用した洪水減勢工法

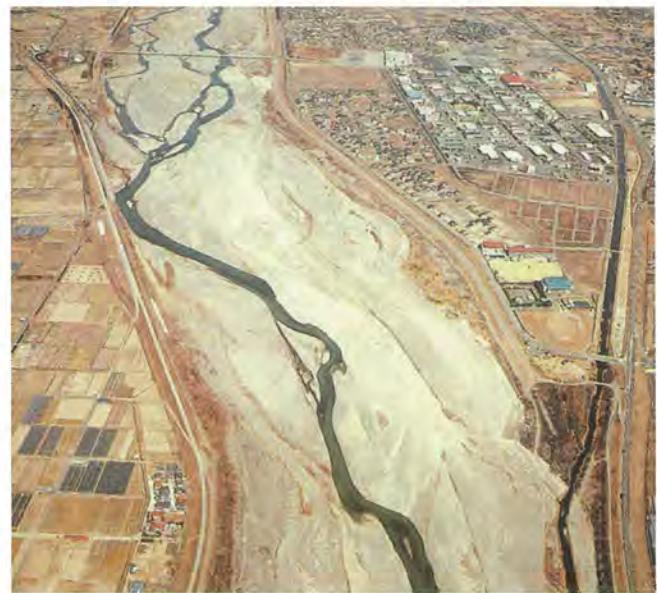
富士川（金無川）の左岸、甲府盆地内で最大の霞堤

富士川のような急流河川では、霞堤で一部洪水を溢れさせ、そのあふれた洪水が下流の人家、集落に流下しないよう、下流の霞堤で水を集め、本川に戻し、大規模な破堤氾濫は防ぐといったように大災害を防ぐ技術もある。

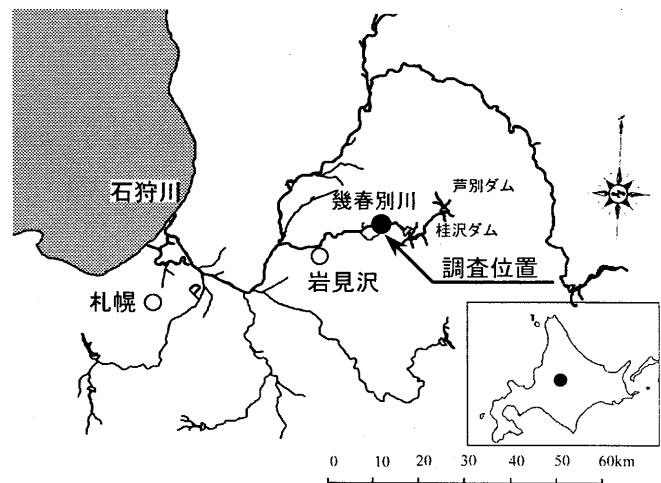
図2・1 試験施工箇所図

試験区の施工箇所は、石狩川水系の支川である幾春別川で石狩川合流点より27.2～27.5kmの距離の位置にある(図2・1)。

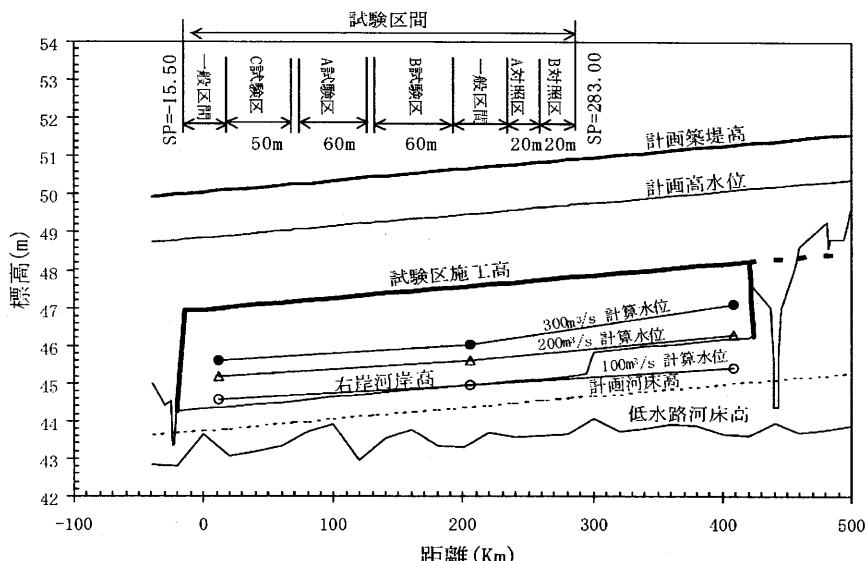
図2・2 施工縦断面図

試験施工箇所の選定は、現地の条件が、①河道線形は直線または湾曲の内側であること、②平均流速が3m/s程度になることを満たし、水理模型実験の結果より課題となっている表2・1に示す安全性、植生、施工性等の検討事項が解明でき、河道改修工事の必要性等を考慮して、図2・2に示す施工縦断で実施することとした。

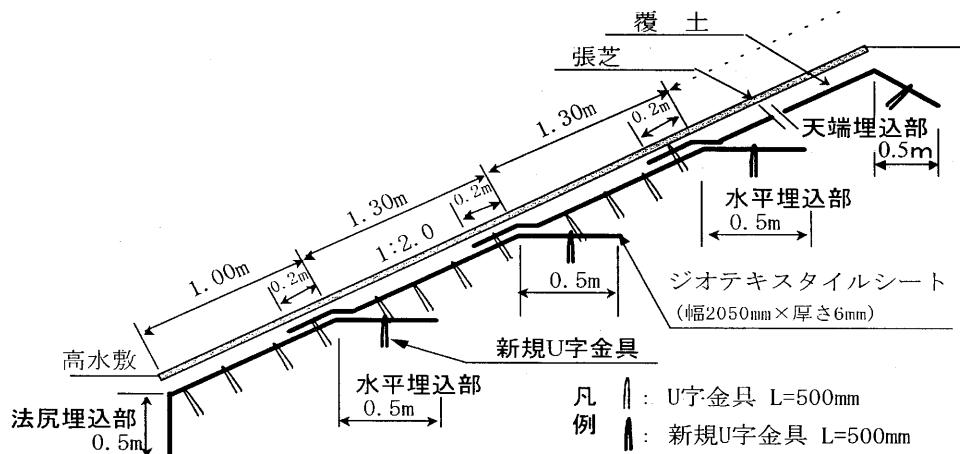
図2・7 水平・天端埋込部のU字金具の配置

「U字金具」の打込み位置は、図2・7、図2・8に示すように設計した。現設計では図2・7に示すように、水平および天端埋込部分には付けない構造としていたが、シート長さ30m、幅2mの1枚ものとして取り扱うことから、U字金具を水平埋込部にも設けることによって、シートの重ね継ぎ、たるみ、湾曲部の調整作業が容易であった。今後法尻埋込部は、垂直に掘削してシート

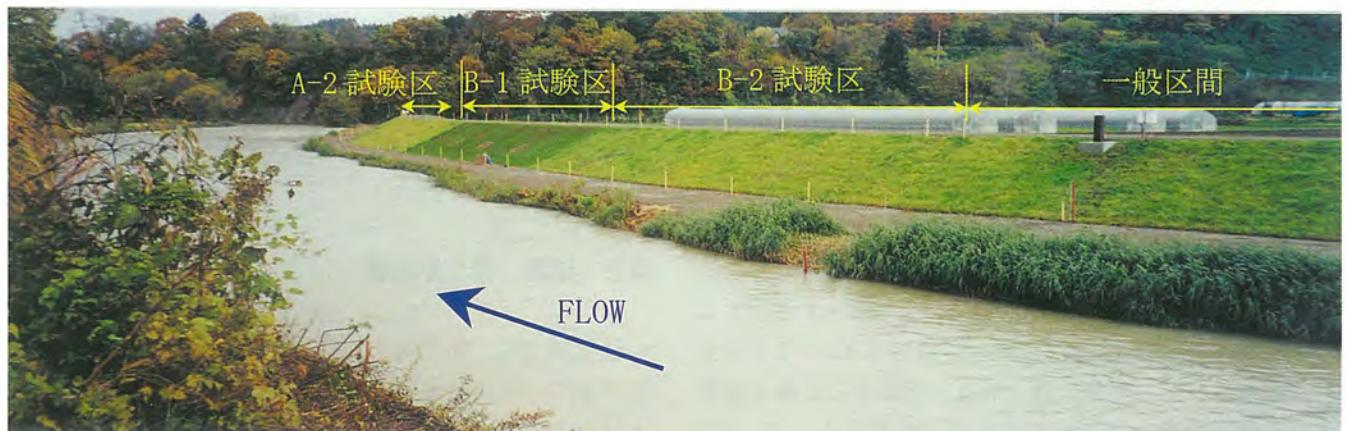
写真3・1 施工後の完成状況

写真3・1に施工完成状況、写真3・2～3・5に施工状況を示す

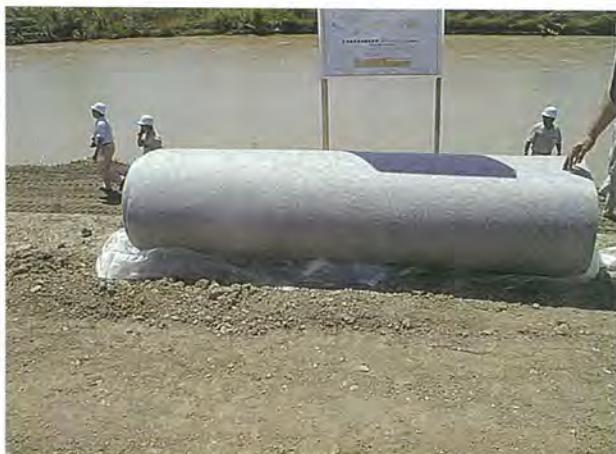
写真3・5 ジオテキスタイルシート幅2,050mm×長さ
