# 植生浄化施設の現状と事例

平成12年3月

財団法人 河川環境管理財団  
河 川 環 境 総 合 研 究 所

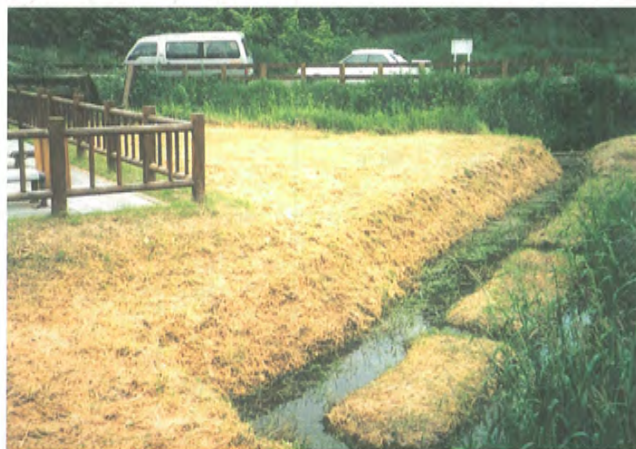
浄化池流入

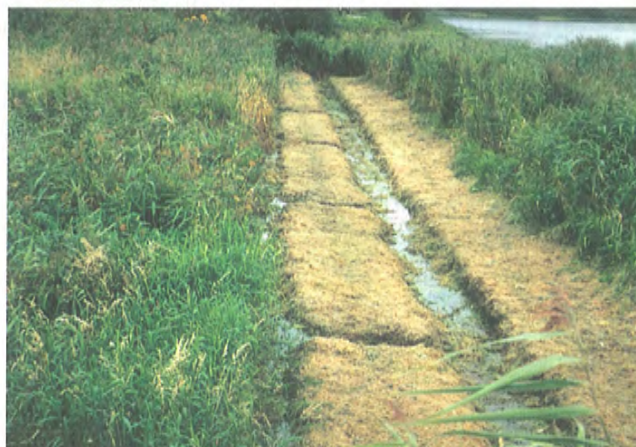
浄化池流出

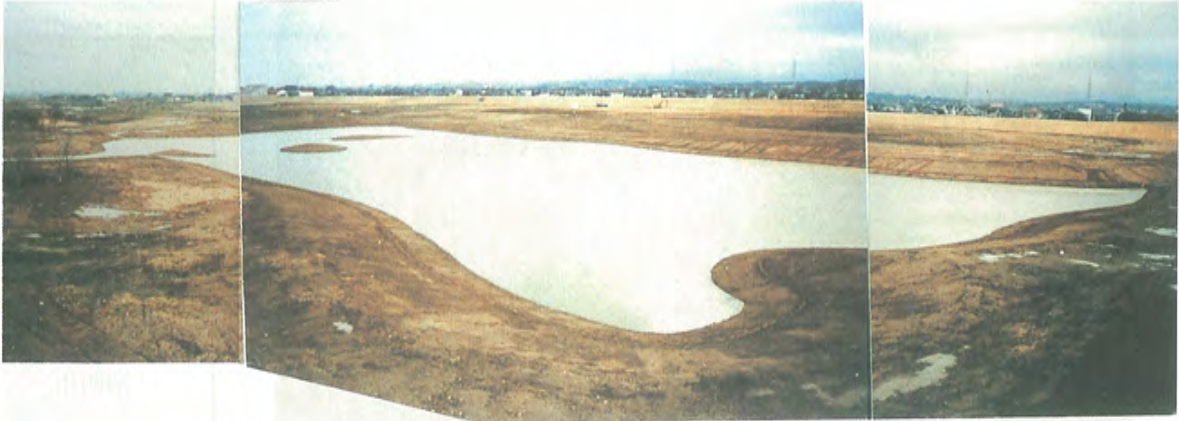
| 植生の植付け | <p data-bbox="213 369 1417 439">平成 11 年春の第一植生浄化池の状況。植栽密度は計画の 25%程度であったが、表土(現地土)による覆土処理もあり、夏には植栽種のガマ、マコモの他、自生種のヨシも岸边に繁殖した。</p> |

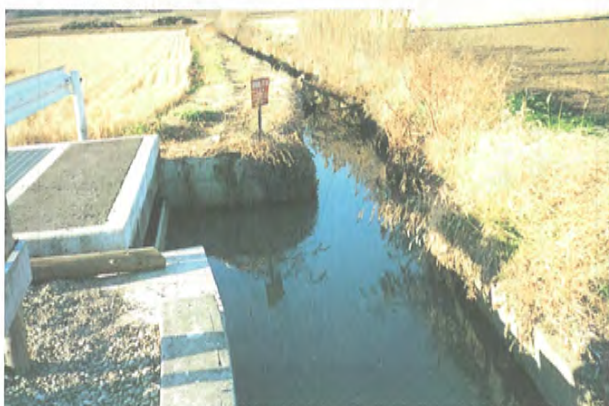
①排水路取水部

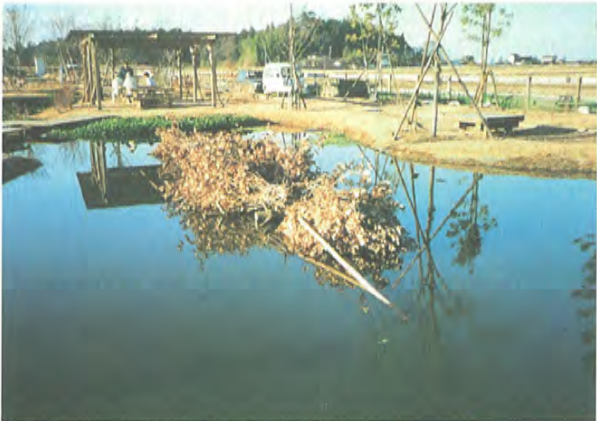
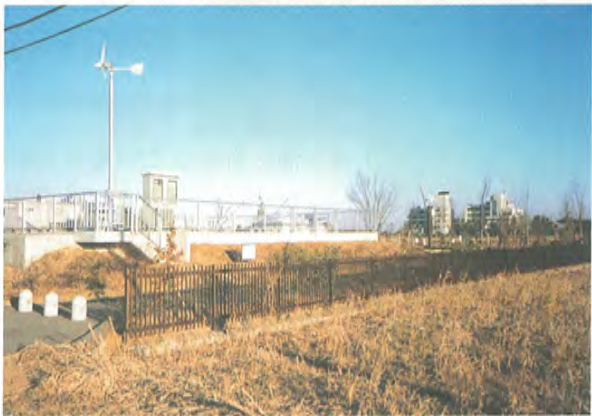
| 工夫等 | <ul style="list-style-type: none"> <li>① 汚濁水の浄化具合を市民の視覚に訴えるために、水路、池等を多く取り入れ、水に係る生態系の学習広場とした。</li> <li>② 植生浄化池に「魚の隠れ家」を設置している。(右写真)</li> </ul> <ul style="list-style-type: none"> <li>③ 風力エネルギーで高負荷処理施設内機械室灯、太陽エネルギーで時計、庭園灯ををまかなっている。(右写真)</li> </ul> <ul style="list-style-type: none"> <li>④ 散策路にウッドチップを利用している。</li> </ul> |

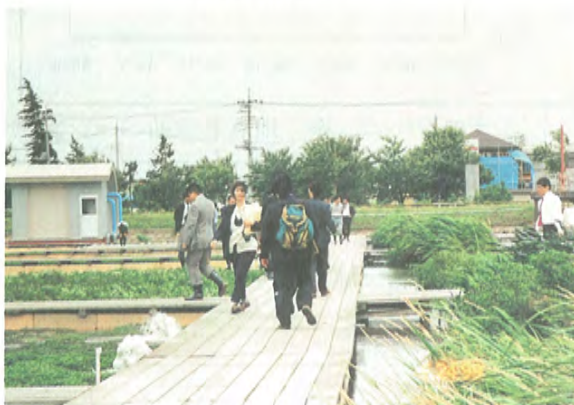
②流入部

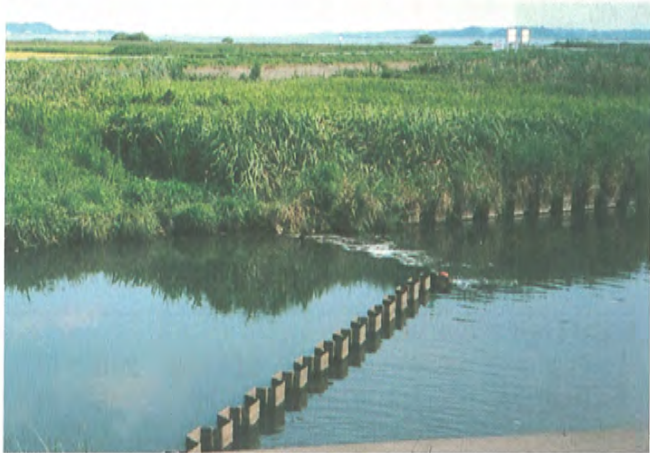
| 工夫等 | <p>配置計画にあったっては、以下の点を条件として検討した。</p> <ol style="list-style-type: none"> <li>① 現況地形をできるだけ利用する。</li> <li>② 魚類の産卵、生息区域であることを考慮し、稚魚などが自由に出入りできる構造とする。</li> <li>③ 取水施設は、地点が湖水の逆流があることや経済性の面から、固定堰自然流下方式とした。</li> </ol> <p>(下写真)</p> |

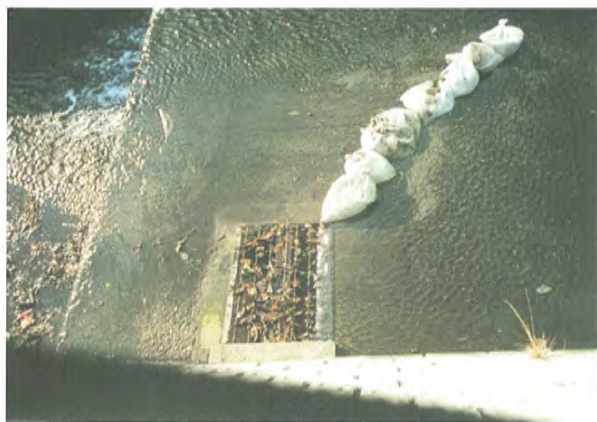
①取水部

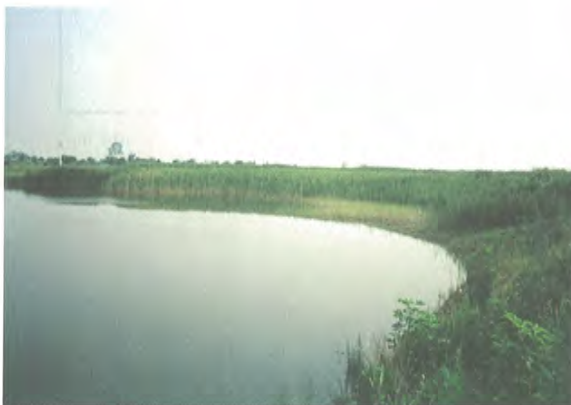
①調節水路

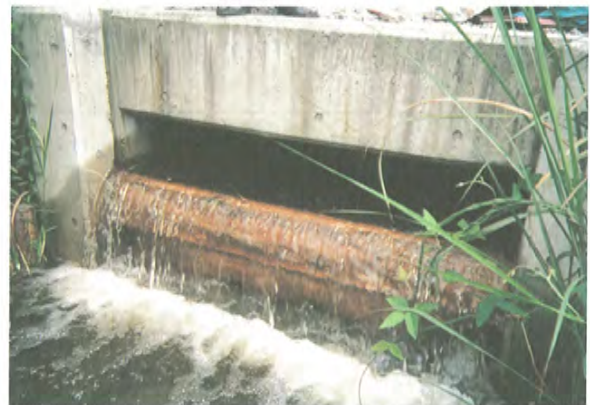
②ヨシ原への流入口(紫の小矢印)

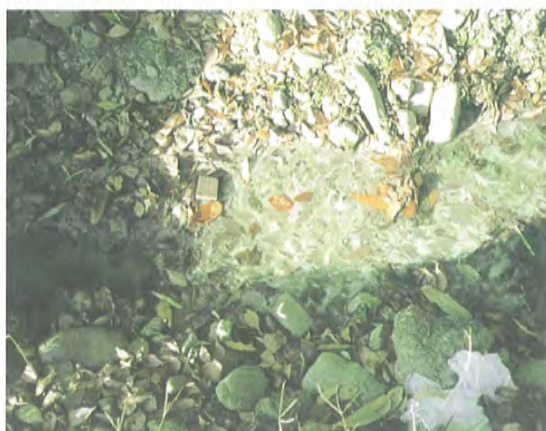
①流入水

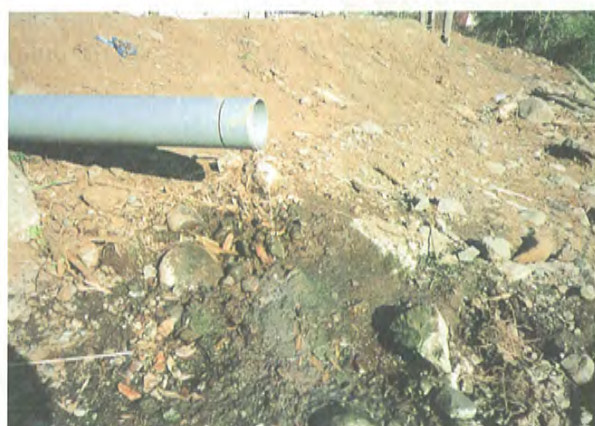
④放流口

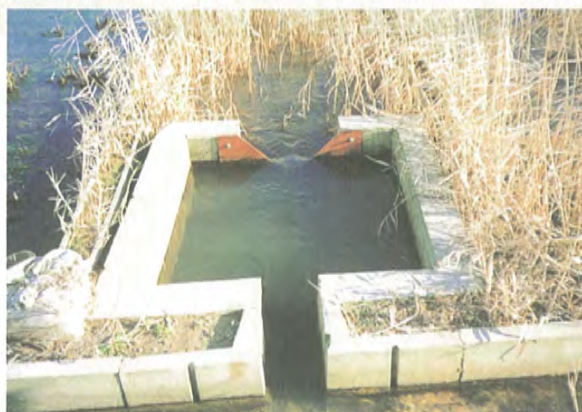
①流入部

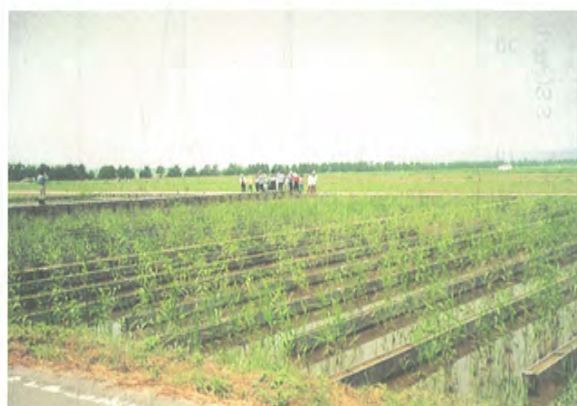
②ヨシ原浄化水路

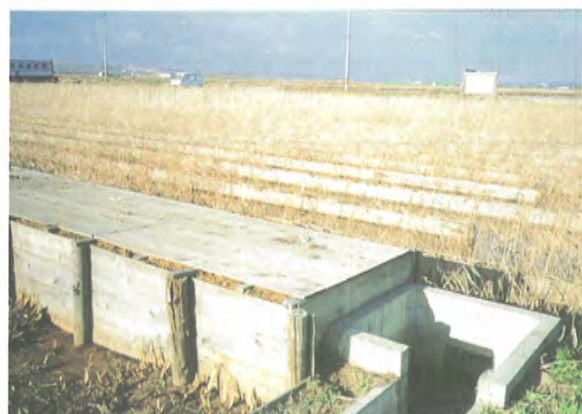
③放流部

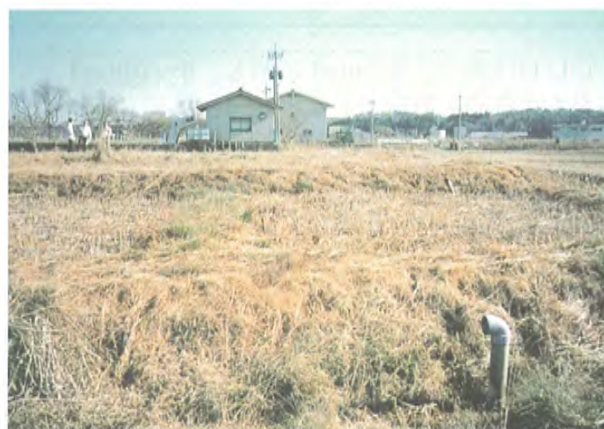
③ 流出部

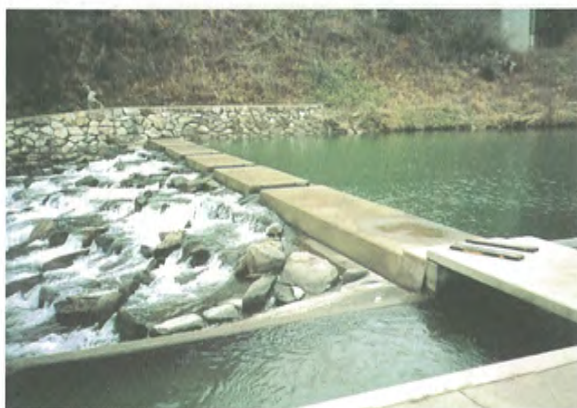
①取水部

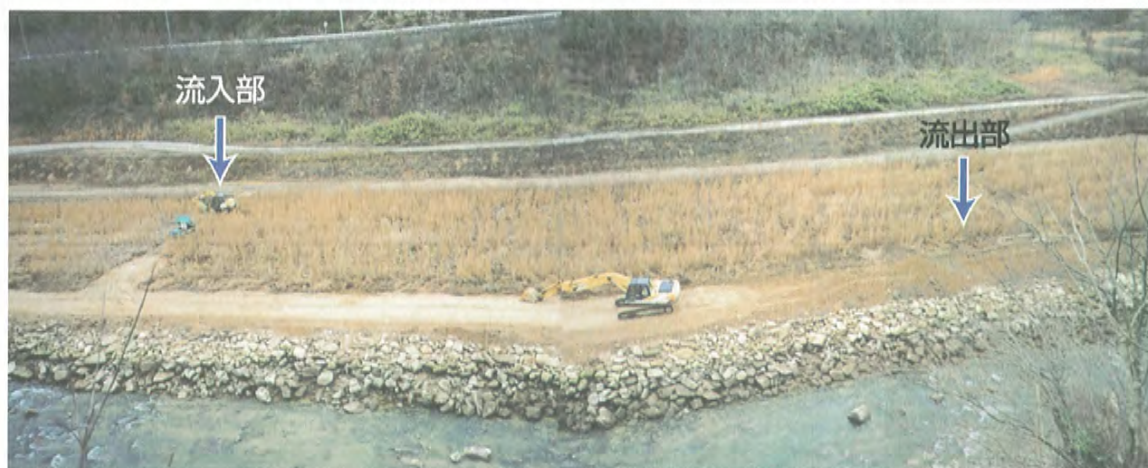
③各植生槽の流入部と流出部

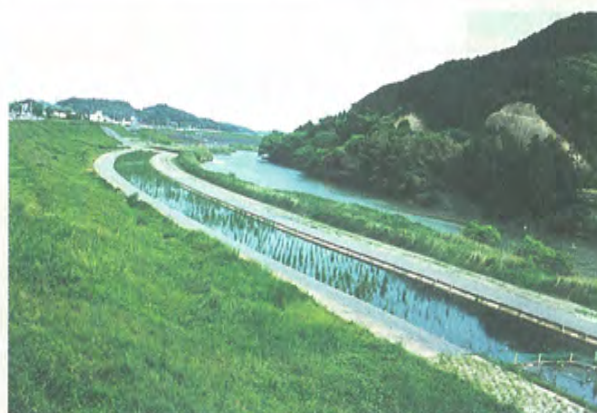
ヨシは約1mピッチで植栽し、1年後には密生した（写真は植栽初期のまばらな状態）。

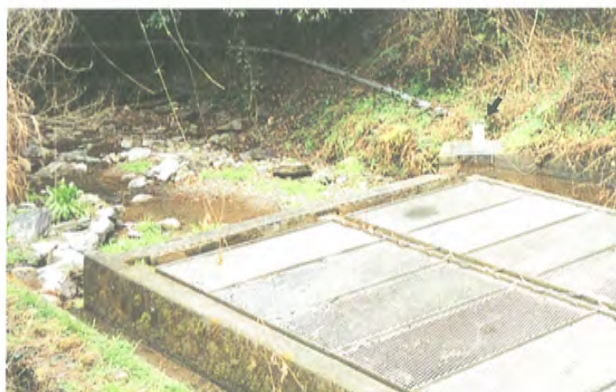
①取水部は堰が設けられ、塩ビパイプで導水。
