河川環境総合研究所資料
第 25 号

鬼怒川の河道特性と河道管理の課題
—沖積層の底が見える河川—

(財)河川環境管理財団
河川環境総合研究所

鬼怒川の河道特性と河道管理の課題

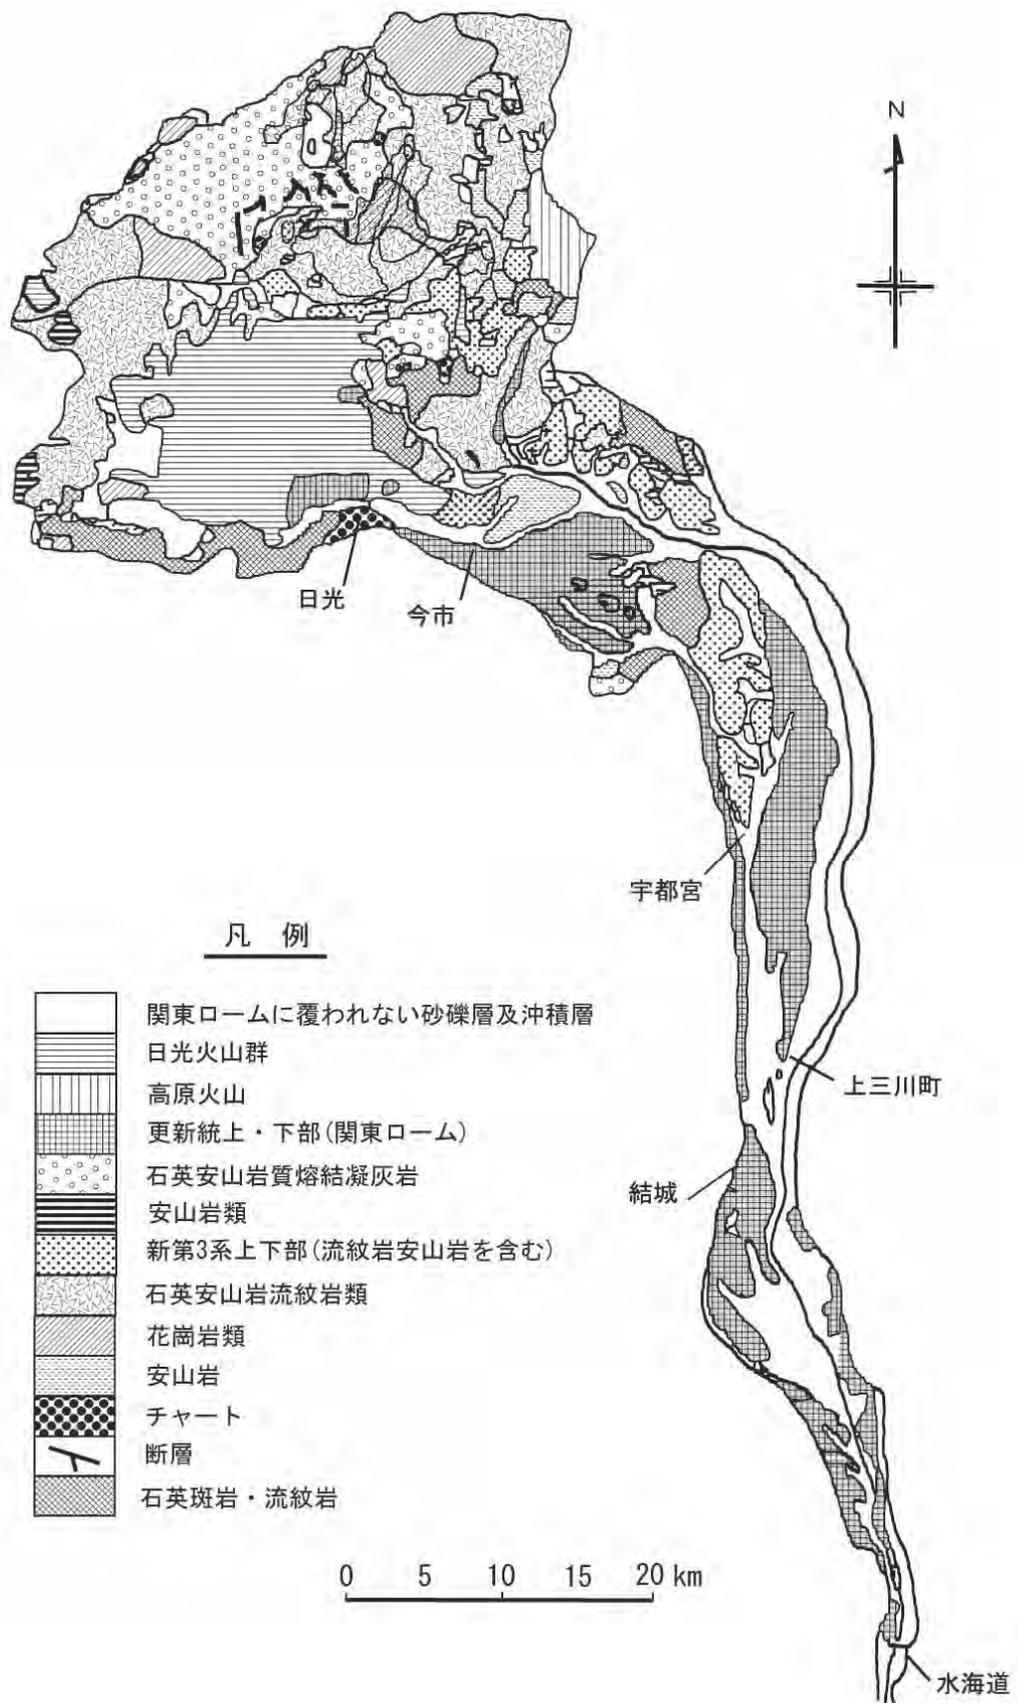
図 2.2.1 鬼怒川地質図

山地の地質は、本川上流部と支川湯西川一帯は安山岩類・流紋岩類・花崗岩類で構成されており、支川大谷川流域は第四紀の日光火山群に代表される。日光火山群は安山岩類・花崗岩類・石英斑岩などから構成され、西側の白根山系は石英粗面岩から構成される（⇒[図2.2.1](#)、[図2.2.2](#)）。

鬼怒川の山地域の岩質は図2.2.1に示したように、玄武岩、安山岩、花崗岩、石英閃緑岩、流紋岩、石英斑岩、粘板岩、砂岩、チャートなどさまざまな硬度、破碎特性を持つ岩石からなっているため、調査原理のところで述べた岩質ごとに摩耗特性が異なるという前提条件によく合致する。また、砂利川区間が70km近くあり、長く急流であるので岩石の摩耗が起きやすい環境にある。さらに支川の流入が田川のみであり、その合流流入地点が砂利川の末端である。支川からの特定岩質の供給の影響を考慮する必要がない。

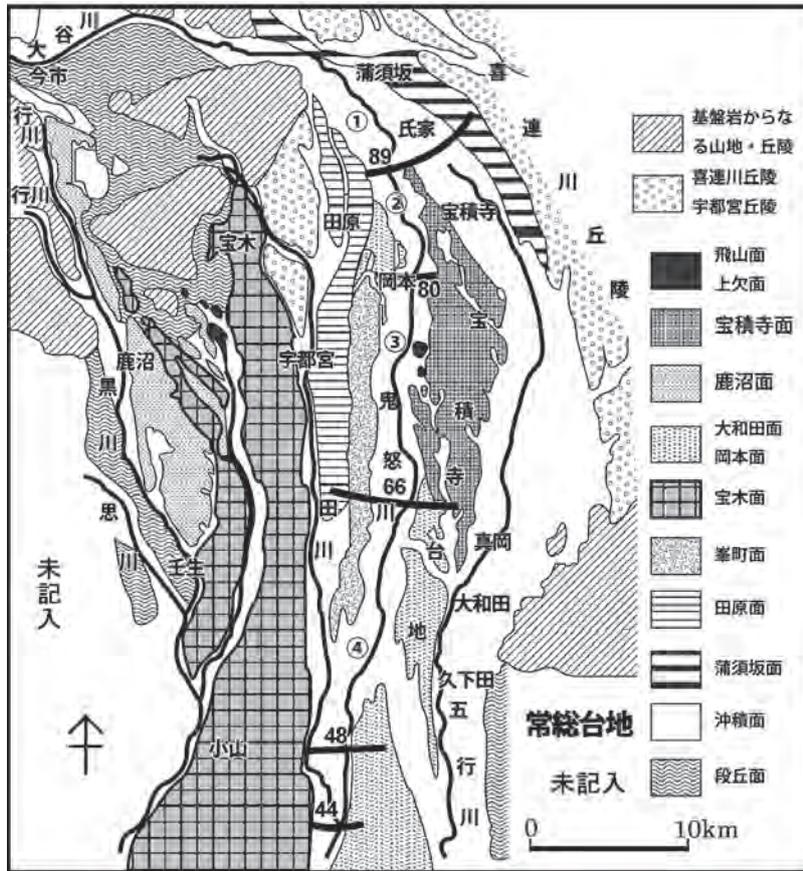
図 2.2.3 鬼怒川低地南部の段丘地形区分 (鈴木毅彦原図に付加)

鬼怒川90～67km下流は左岸側を宝積寺台地(10～15万年前および10万年前に段丘化した宝積寺面, 大和田面), 下妻台地(4～3.5万年前に段丘化した峰町面), 右岸側を宇都宮台地に挟まれて流下する。台地は形成年代の異なった複雑な段丘面を持ち、図2.2.3のように地形区分されている(小池他, 2000, 同

図には3.1で示すセグメント1の小セグメント区分線と利根川合流点から距離標を付加した。また原図において白抜きの部分において段丘地形である所は段丘面の記号を書き込んだ。思川右岸側は地平面区分を行っていない。

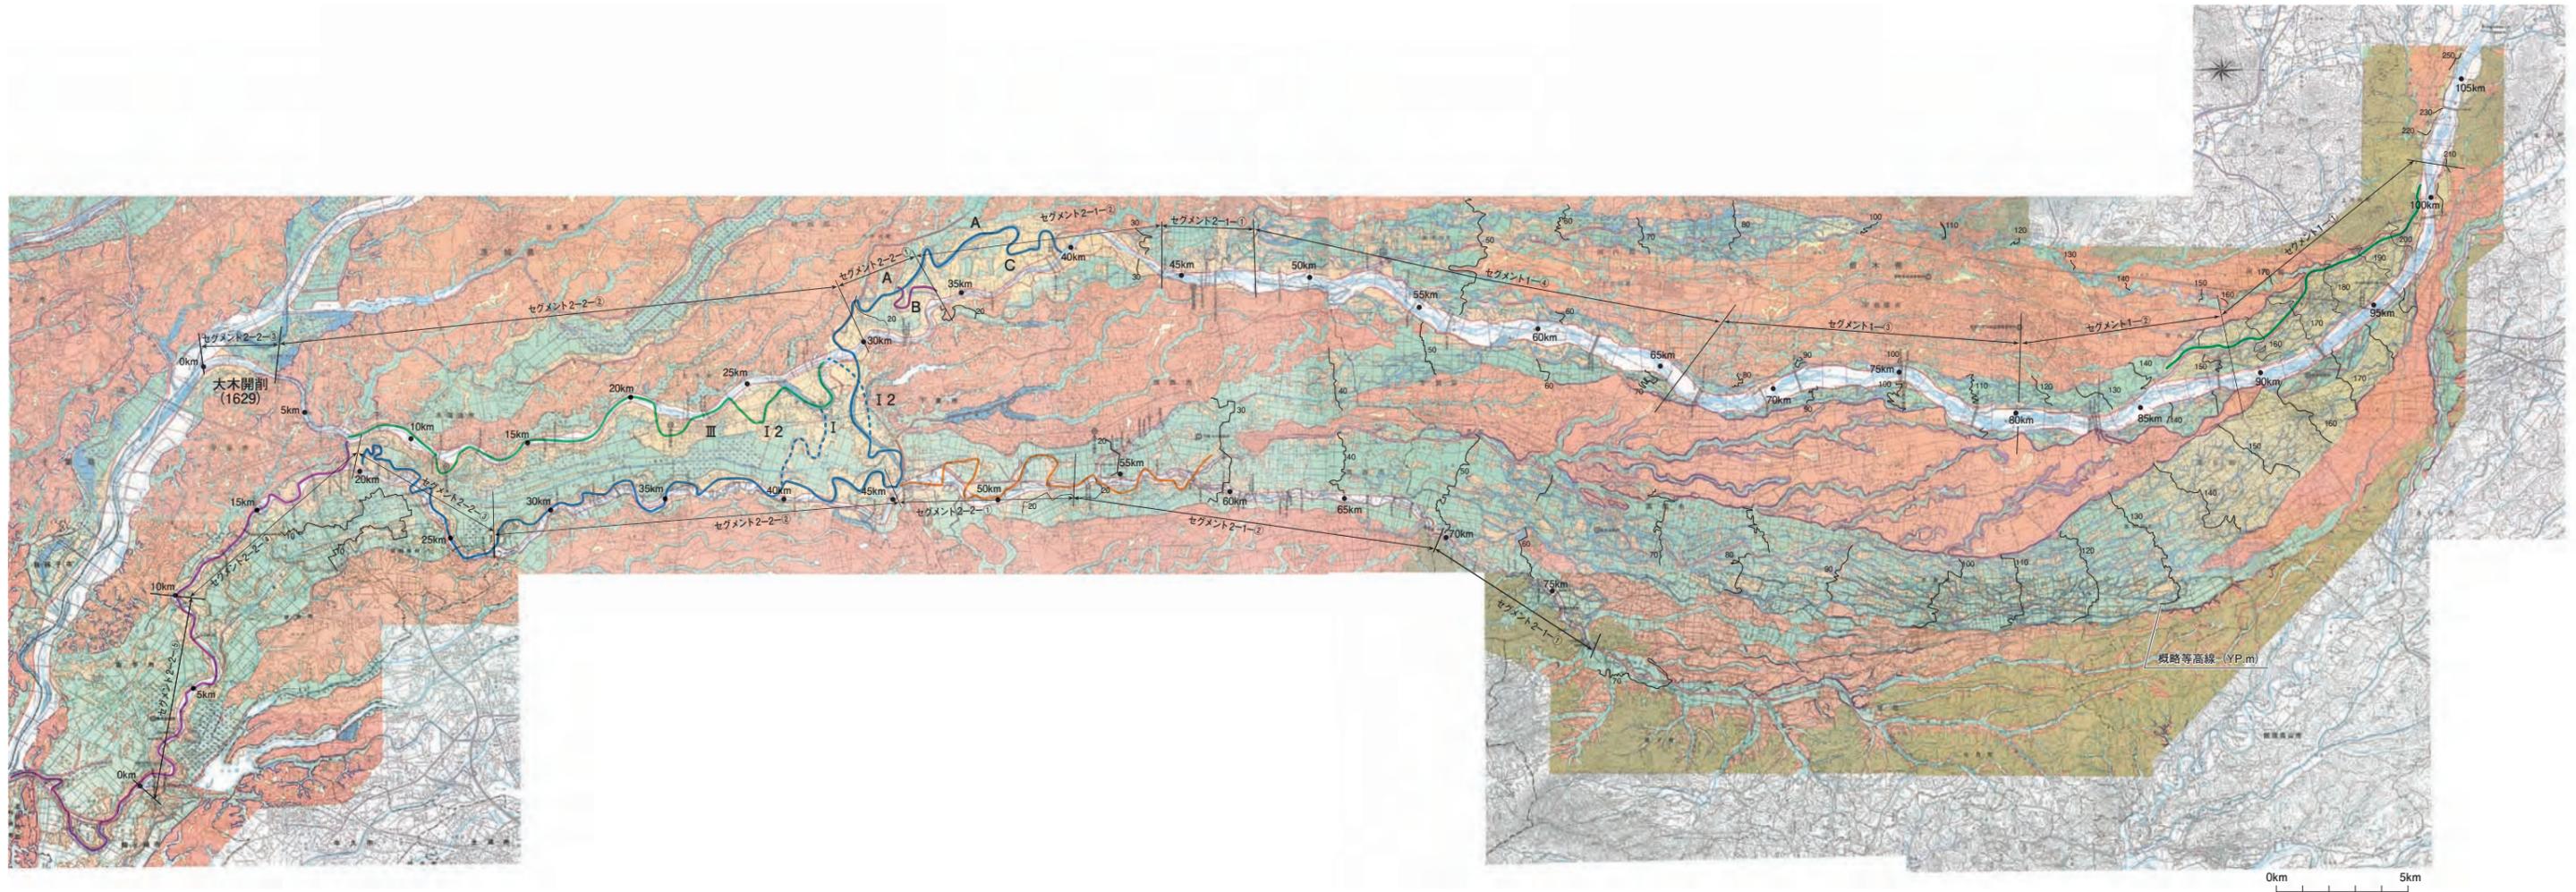
図 2.3.1 鬼怒川流路変遷図 (治水地形分類図に付加)

鬼怒川沖積低地域の地形分類と流路変遷を**図2.3.1**に示す。同図には5km毎に鬼怒川および鬼怒川と密接な関係(山本他, 2007a)にある小貝川の距離標位置が示されている。また本図の標高はT.P.基準である(⇒注1)。

宝積寺台地を挟んで西と東に2つの沖積扇状地面が存在する。西側は現鬼怒川扇状地面であり、東側は五行川の流れる古鬼怒川の扇状地面である。歴史記録として東側の流路を流れたという記載がないことより、少なくとも、ここ1500年は鬼怒川の流下扇面でなかった。数千年のオーダで西の流路、東の流路と変化を繰り返す、あるいは二派に分かれて流下していたと考える。同様、歴史記録に記載がないが、宝積寺台地と下妻台地の間にも沖積面が存在し、西側を流れた鬼怒川がこの間を流下した時期もあったと考える。なお宝積寺台地は厚いロームで覆われるが、礫層は現沖積面の高さとほとんど変わらない(小池他, 2000)。古鬼怒川は絶えず風成堆積物を洗い流していたと考える。

48km地点から沖積地の河川流下方向の勾配が急に緩くなり、自然堤防地帯(セグメント2-1)に入る。34km地点までは河床材料が砂利成分の多い区間であるが、その下流は中・粗砂成分を主体とするセグメント2-2の河道となる。24.5km左岸(若宮戸)付近、12.3km(小山戸町)左岸付近には河畔砂丘が存在する(⇒**図2.3.1**)。鬼怒川の砂供給が多

常陸風土記によると、鬼怒川は下妻台地の南端で糸繰川を通過して小貝川の流路に入っていた。758年(天平・寶字2)の洪水により図2.3.1のA(青)の流路に移り今の鎌庭の流路に切れ込んだが、その前後策としてB(紫)の水路を開削し附替えを行った。その後、承平年間(10世紀半ば)に、鬼怒川の幹線は現鬼怒川筋(緑)に移った(吉田, 1910)。

16世紀の鬼怒川は現小貝川19km地点において小貝川と合流し現小貝川筋(紫)を流下し、藤倉付近で利根川に合流していたが、1629年(寛永6)年、図2.3.1に示す大木開削を行い鬼怒川と小貝川を切り離し、さらに翌年小貝川を戸井田と羽根野の台地の間に流路を切り替え利根川へ落とした。またAの上流部とBの流路は曲がりが大きいため、寛永年間(1624-1643)に古い流路であるCの直路に戻した(吉田, 1910)。

39.5km付近は758年において水路が**図 2.3.1**のA水路位置に移った地点である。この付近は、砂利川が砂川に変わる所であり、河床上昇速度が相対的に速い地点である。自然堤防を破って新しい水路を作ったのである。

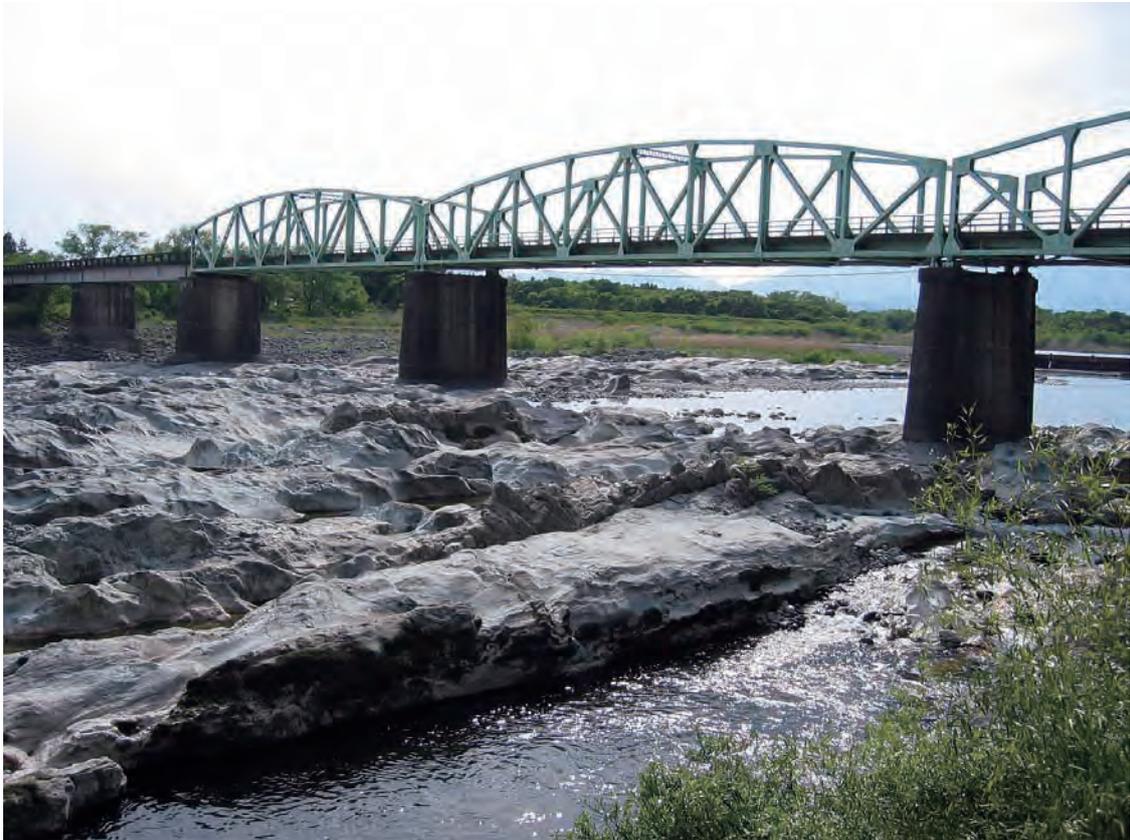
写真 3.1.1 観音橋下流の凝灰岩質泥岩 (2005 年 5 月)

1973年(昭和48), 鬼怒川中部国営事業により107.2kmに6用水を統合する佐貫頭首工が設置され(約8900haの田畑を灌漑, 最大取水量 $13.6\text{m}^3/\text{s}$), 川幅が330m程度に狭められた。頭首工および直下流の観音橋は、**写真3.1.1**示す新第三系の凝灰岩質泥岩の上に乗っている。露岩河床にはポットホール、縦状侵食溝が存在する。頭首工上流は大谷川の扇面が鬼怒川本川を左岸側の

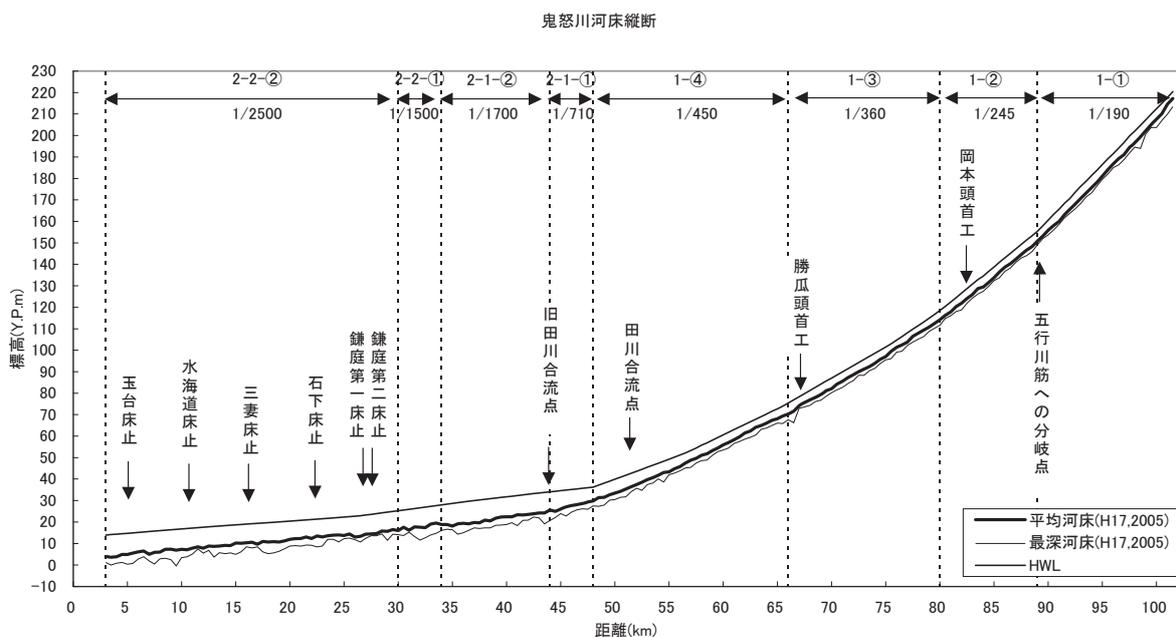
図 3.2.1 現況河床高縦断面図

図3.2.1に鬼怒川の平均河床高および最深河床高縦断面図を示した．同図には小セグメント区分と横断構造物位置，田川合流点位置を示した．

河床勾配は，48km地点下流で勾配が緩くなり，この地点より上流のセグメント1からセグメント2-1に河道特性が変わる．この地点の沖積面の標高はT.P.35m程度である．図3.2.1の10m単位の等高線より，この標高より上流の鬼怒川，田川，小貝・五行川筋の沖積谷の標高が，鬼怒川の流下方向に対してほぼ同じである．すなわち洪水という営力の違いとその作用時間の差異にもかかわらず沖積面の勾配が概ね同じであること，また3.4で記述するように鬼怒川の沖積砂利層が薄いことより，鬼怒川のセグメント1の河床勾配は，ここ一万年ほとんど変化が無かったと

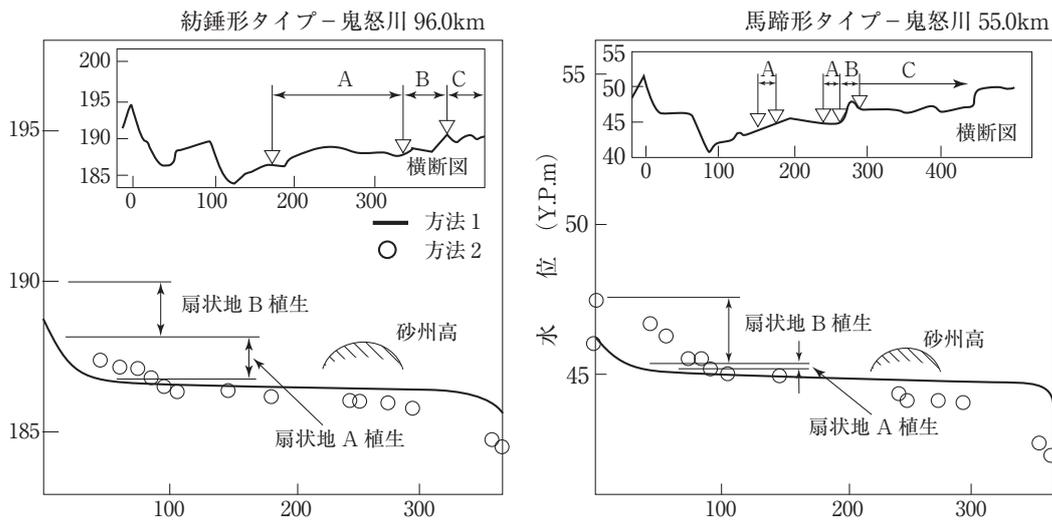
図 3.4.1 冠水頻度と植生の関係 (55.0km, 96.0km)

扇状地の植生は、**図3.4.1**に示すように砂州上の植生（扇状地A植生）、常水路河岸（河岸斜面部）の植生（扇状地B植生）、高水敷化した所の植生（扇状地C植生）に分けられる。なお**図3.4.1**中に示す位況図の方法1は不等流計算によって水位を求めたものであり、方法2は直近の水位観測所データより推定したものである。図中の横断面図の縦軸はY.P.m, 横軸はmである（以下同様）。

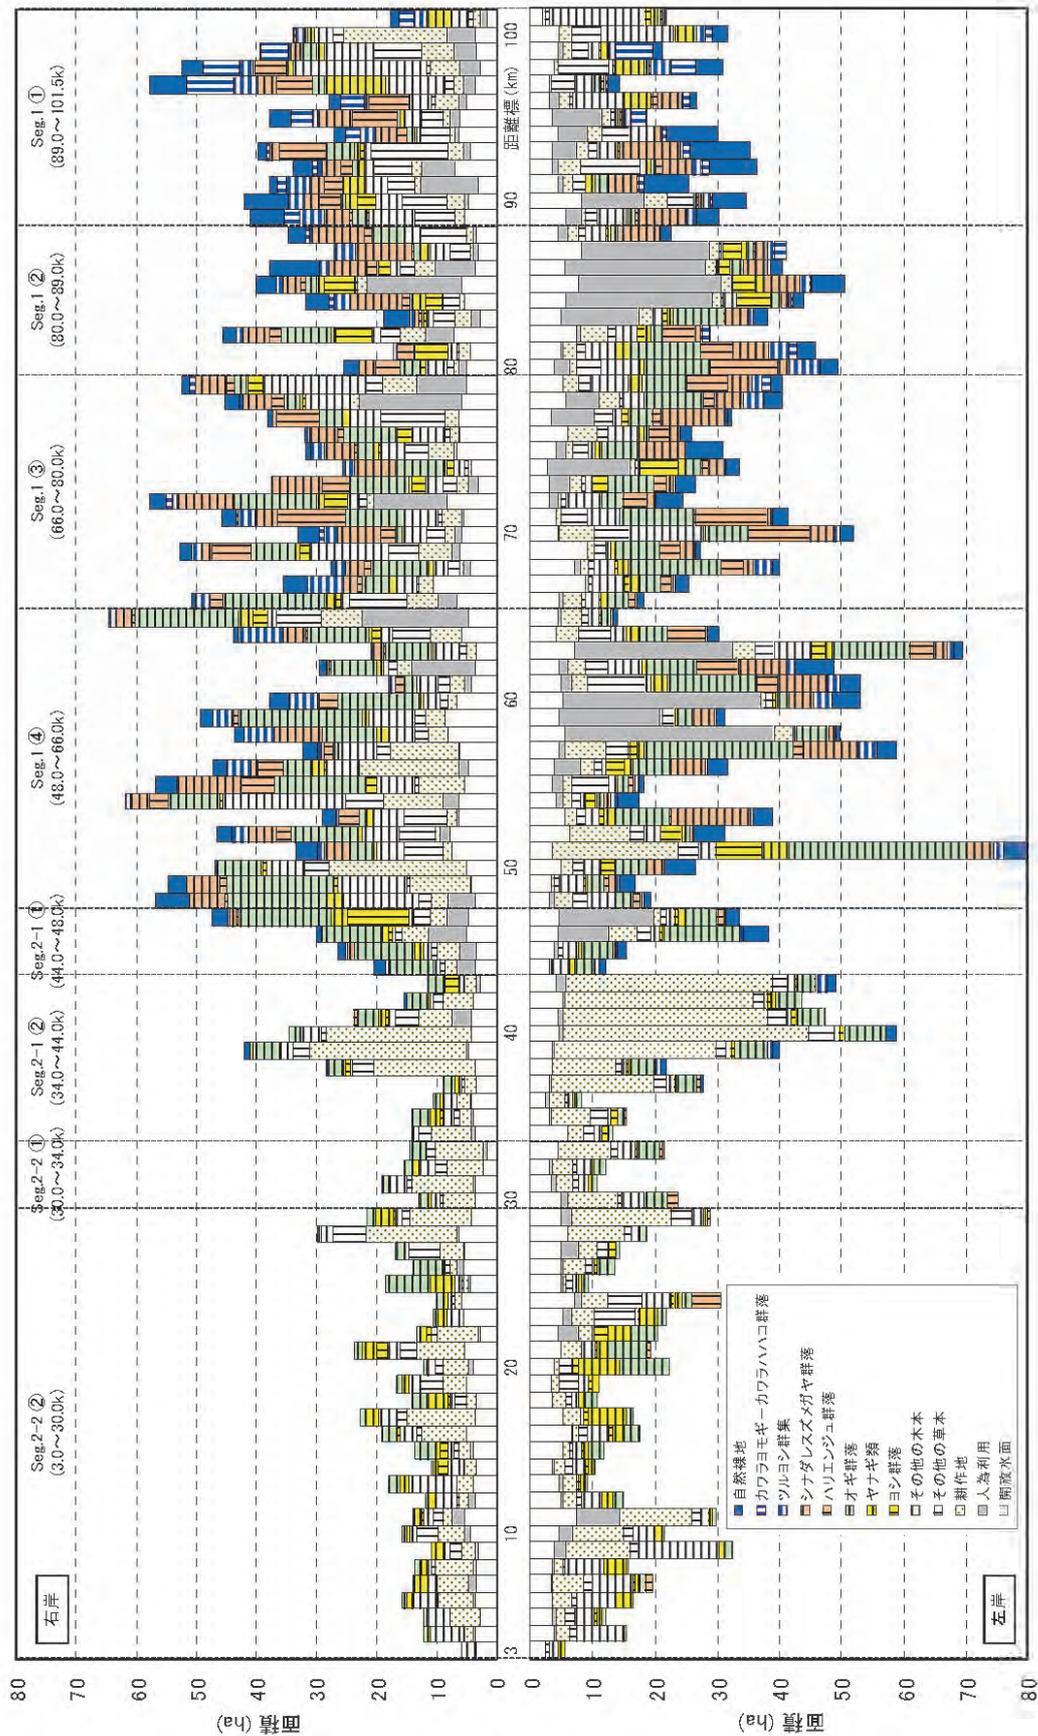
図 3.4.5 植生群落別面積の縦断分布図 (H18 河川水辺の国勢調査より)

次に小セグメント毎の植生の特徴を河川水辺の国勢調査結果より見てみよう。図3.4.5は、2006年(平成18)における河川水辺の国勢調査より河川区域内の距離標1km毎の植物群落種などが地表を覆う面積の変化を縦断方向に示したものである。植物群落種の調査は、航空写真、堤防からの傍観調査等によっており植物社会学的に詳細に調査したものではない。これによると、河川縦断方向における河道特性および河川敷利用と植生群落種が密接に関係しあっていることが読

※平成18年度調査に基づいて作図した。
 左岸20～21kの開放水面積は調査結果に記載されていないため、同区間の右岸と同じ値を用いた。

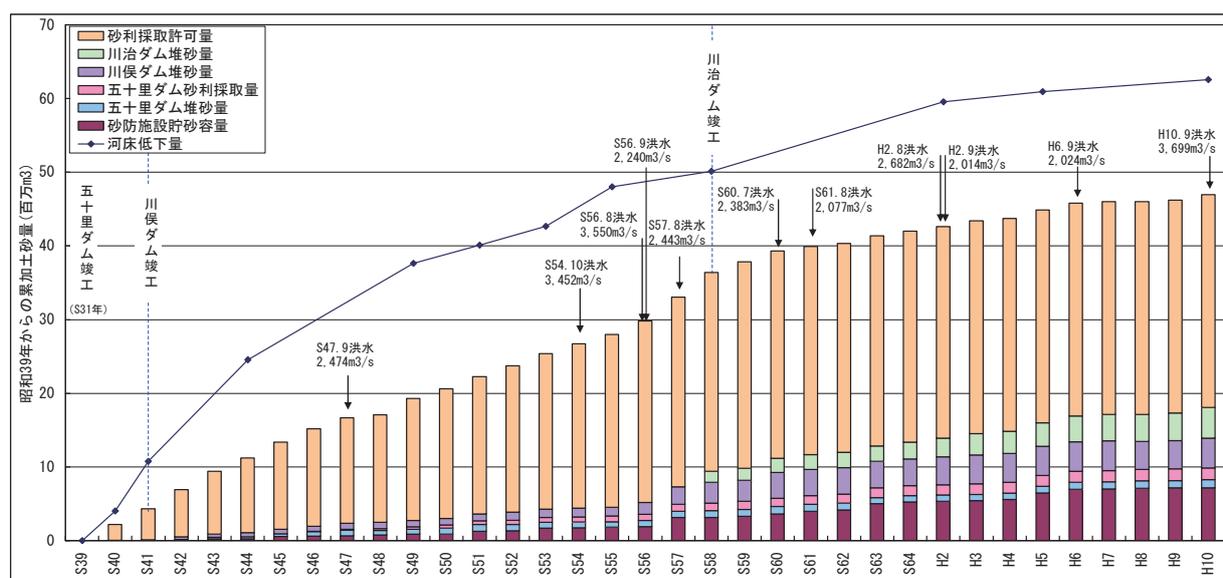
図 4.1.1 河床低下量と砂利採取量及びダム・砂防施設の堆砂量の累加量の変化

この砂利採取によりセグメント1および1-2の河床は，ある計画幅で掘り下げられ2～3m低下した。セグメント2-2の砂も採取され，上流の多目的ダムの建設，砂防工事による砂供給量の急減もあって，現在では河床にほとんど砂の無い穿入河道となっている。

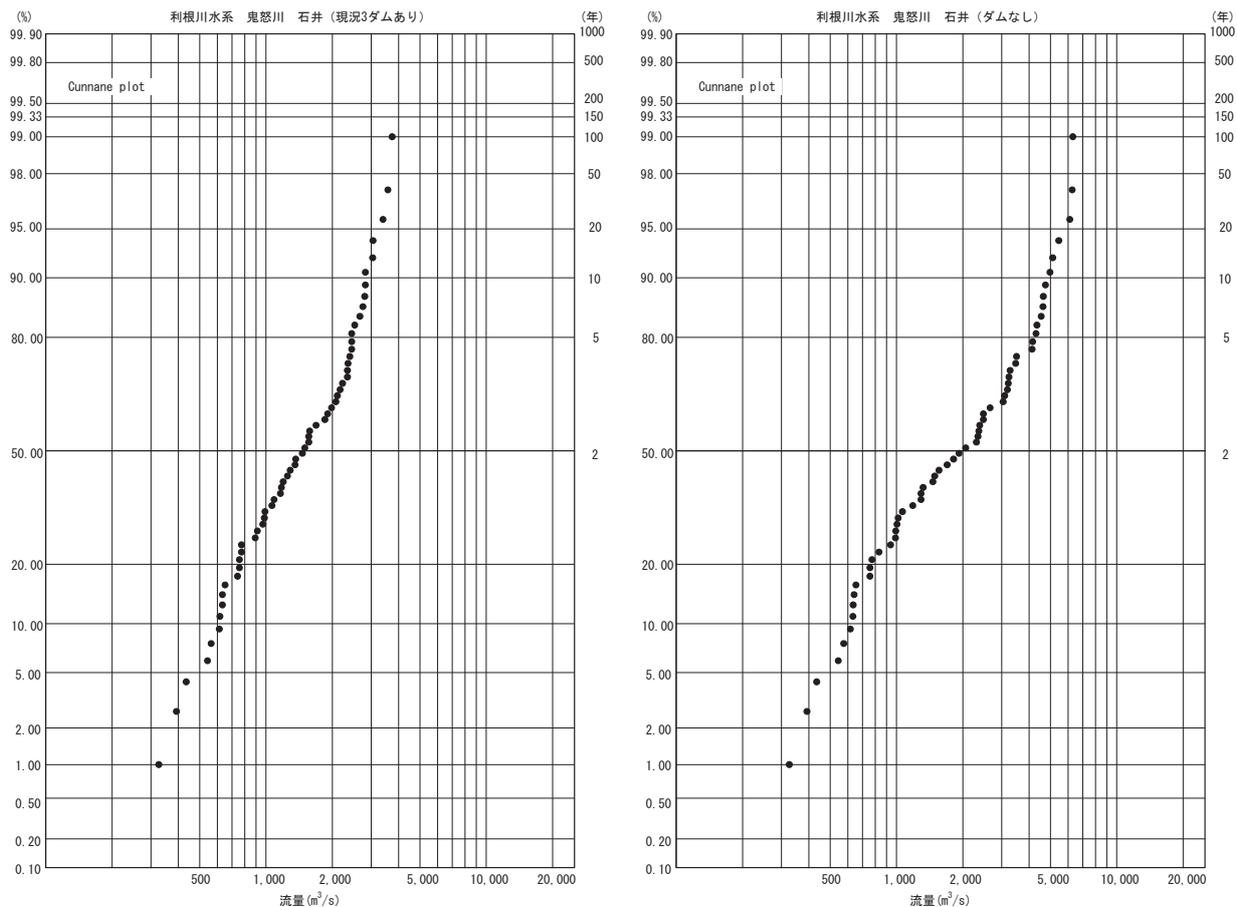
図 4.1.3 石井地点ピーク流量年平均超過確率図

(左図=現況3ダム(五十里ダム、川俣ダム、川治ダム)、右図=ダムなし)

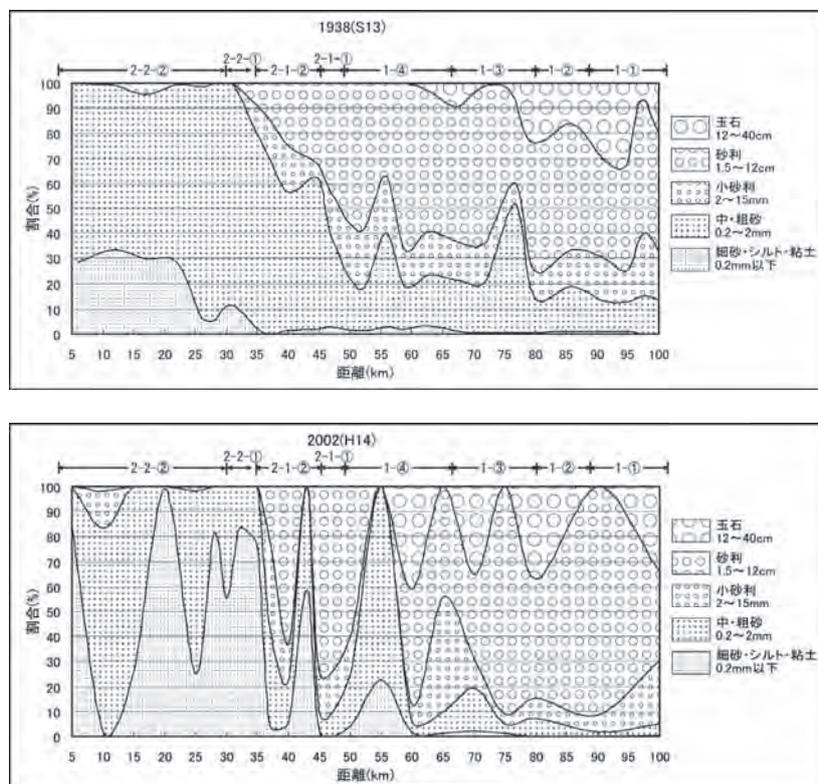
図 4.2.2 1936 年および 2003 年の粒径集団の割合縦断図

セグメント2-1区間では、河床材料は砂利集団、小砂利集団、中・粗砂集団の3つからなる。

30年代は、砂利集団および小砂利集団と中・粗砂集団が河床構成材料の半々位であったが、平成期には中・粗砂集団の割合が50%から10%程度に減少し1/5程度となった。

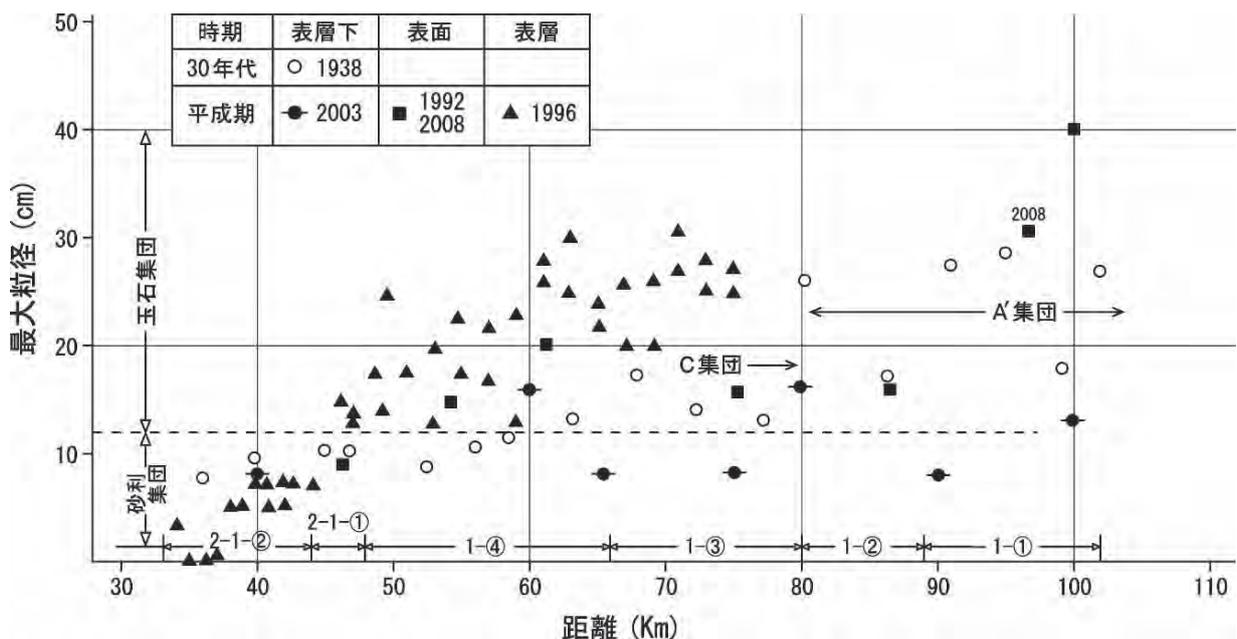
図 4.2.3 表層下および表層の最大粒径の縦断変化

平成期の表層材料の最大粒径は、セグメント1-①、1-②、1-③で30～25cm程度、セグメント1-④では60kmより下流で20cm程度である、セグメント2-1では玉石集団が存在せず10cm以下となっている。なお1996年(平成8)のセグメント2-1における水際の表層材料の最大粒径は、表層下の最大粒径より小さく砂利分が抜けて砂集団となっているものもある。小洪水によってセグメント1から供給された小砂利および中・粗砂集団が水際に堆積したのであろう。

30年代の表層材料の資料が無いので最大粒径が平成期と異なっていたか実証的に比較することができない。セグメント1-③および1-④における玉石集団の割合は30年代より平成期には多くなったと推定されるが、玉石集団の移動速度は遅いので30年代の表層最大粒径は平成期と同様なものであったであろう。

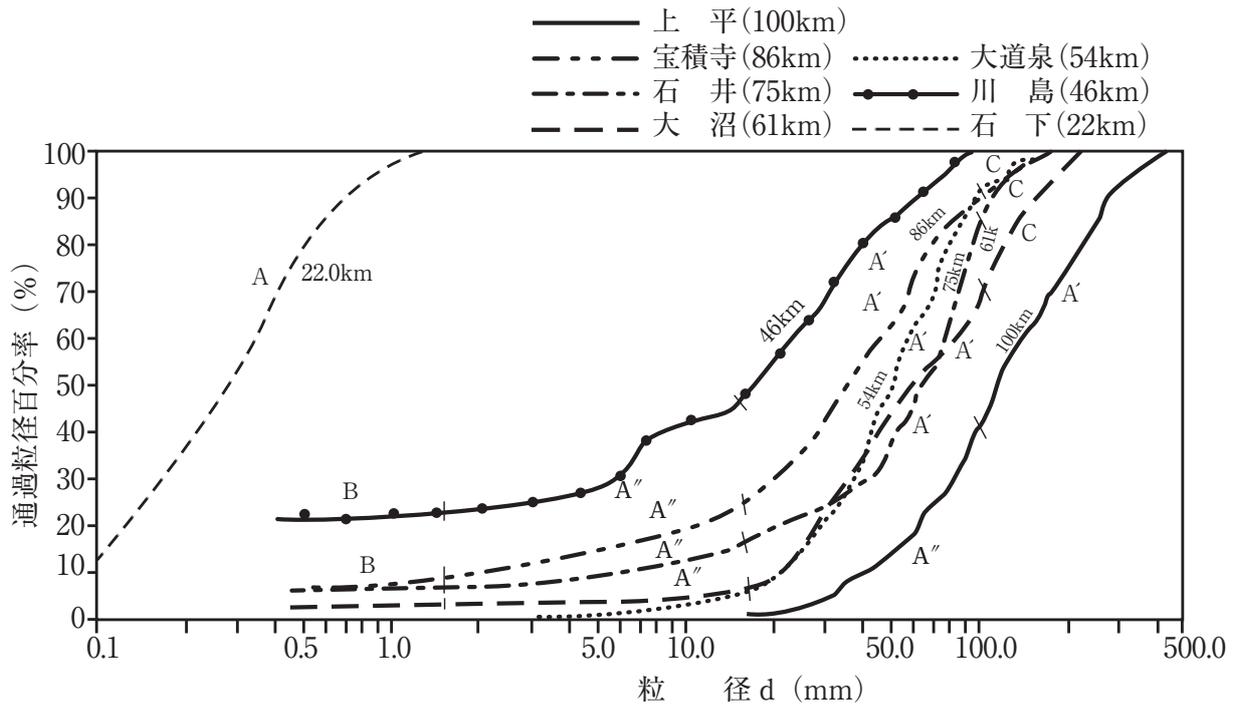
図 4.2.4 鬼怒川表層河床材料の粒度分布

1992年（平成4）11月，上平（100km），宝積寺（86km），石井（75km），大沼（61km），大道泉（54km），川島（46km）の低水路において線格子法によって表面の礫100個を採取し，その中軸を測定し，それより河床表面礫個数分布加積曲線を作成した。なお石下地点は砂分が多いので，通常ふるい分け試験の結果（1990年（平成2）2月調査）を河床材料の粒度分布曲線とした。表層河床材料の粒度分布形を図4.2.4に示す。これによると上平地点（100km）は，88km以下のセグメントより勾配が急なこともあって，粒径20cm以上の玉石が存在するが，54～86km区間は20cm以上の玉石が見られなくなる。この区間の粒度分布は，測定地点が砂州上のどの位置であったかによって変化する。川島地点（46km）は，扇状地と自然堤防帯の変化点であり，ここでは砂利集団と粗・中砂集団の混在物となっている。

表層下の河床材料は、セグメント1-①、1-②(102～80km) 区間において20cm以上の玉石集団が存在するが、セグメント1-③、1-④(80～48km) 区間においては見られない。ちなみに那珂川右支川大谷川開運橋下流(鬼怒川合流点から0.6km地点)の河床表層材料の粒度分布を図4.2.5に示す(2008年(平成20)4月23日、線格子法による調査、中軸長測定)。粒径12cm～40cmの玉石集団が60%を占め、35%はマトリック材の中・粗砂であり、多少砂利集団が存在する。図4.2.4の上平(100km)地点表層材料の玉石集団の粒径とはほぼ同等である。玉石集団の多くは大谷川から供給されていよう。

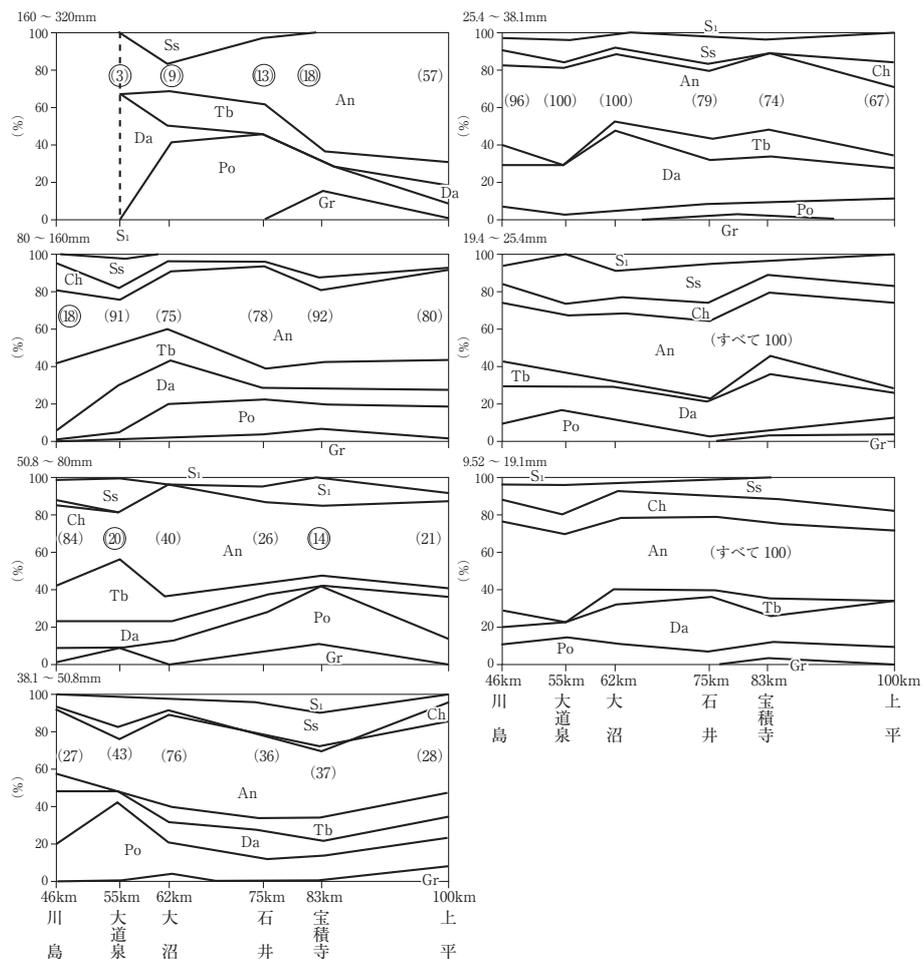
図 4.2.8 粒径階層別岩質組成率の変化 (○は 20 個以下の地点)

各粒径階層の岩質組成割合縦断方向の変化図を図4.2.8に示す. 図中の()内の数字は石質調査対象礫個数を示す. 25.4mm以下はほぼ100個の石が調査対象礫個数となっているが, 320~160mmの粒径階層は, 採取サンプル数が上流から57, 18, 13, 9, 3個しかなく, 下流4地点は統計的考察に耐えない. 同様, 採取サンプル数が20以下のものが, 粒径階80~160mmで川島地点, 50.8~80mmで宝積寺地点, 大道泉地点にあり, これらの3地点も考察の対象に耐えないと判断する(⇒注9).

図4.2.8によれば, 粒径320~160mmの階層を除けば, いずれの粒径階層においても岩質組成割合に大きな変化がないことがわかる.

この結果は破碎・摩耗作用が河床砂礫の縦断的な変化の要因であるという説を支持しない。さらに以下の現象は破碎・摩耗説では説明し得ず、土砂の分級による現象としてしか説明できない。

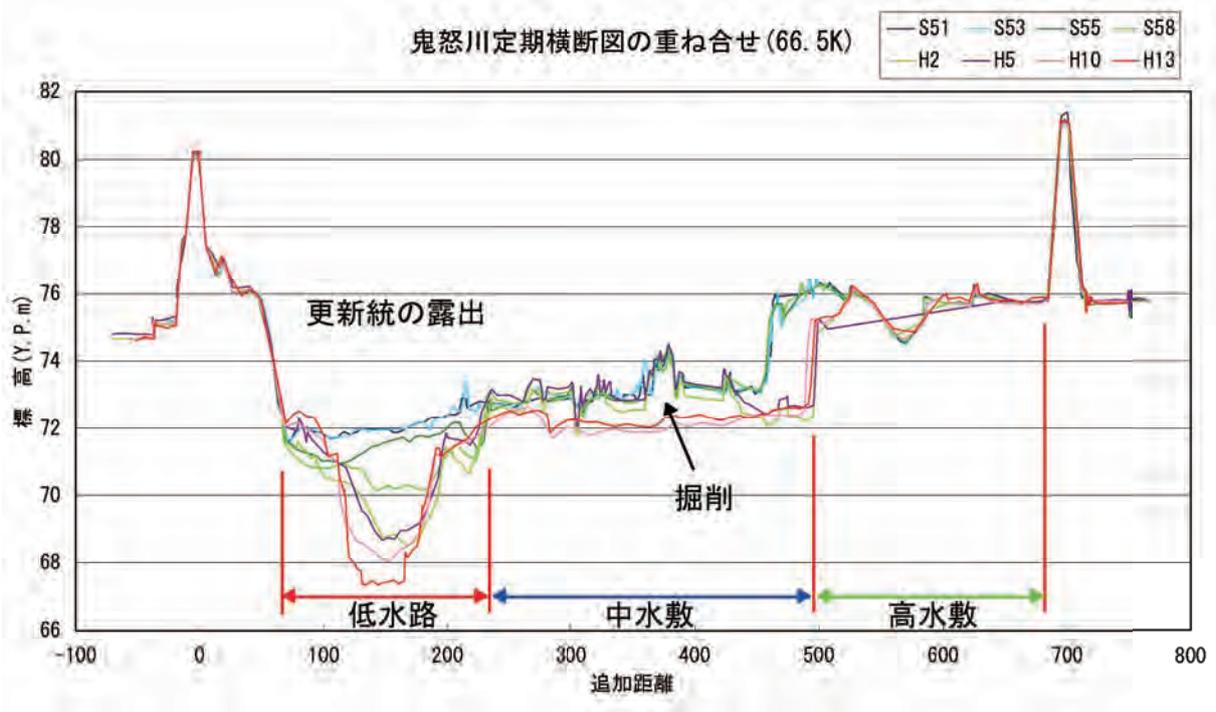
図 4.3.9 勝瓜頭首工下流部の横断形状の変化 (66.5k)

66.5kmについては近年の横断形状の変化と河床高の経年変化を**図4.3.9**に示す。勝瓜頭首工の固定堰を越流した流水が左岸側に集まるので、**図4.3.9**に示す低水路といわれる部分が**図4.3.10**のように侵食され、その進行がやまない。1980年(昭和55)から、より差別的侵食が進み、幅100m程度の溝となっている。溝状の部分は洪積層を刻んで流れている。勝瓜頭首工の維持管理のため直上流掘削は、頭首工下流への礫集団の供給量を減少させ、また洪積層の露出は河床からの礫成分の供給を制限するので、侵食地形となり砂州の形成がなされず1kmに達する溝状地形となったのである。河床低下速度は露出するであろう洪積砂・礫層の風化程度等の土質性状によって変わる可能性があるが、今後も河床低下は進行するであろう。

66.75km地点に建設された勝瓜頭首工の下流66.5～64.5km区間の最深河床高は、頭首工構造の変更（⇒注7）および運用法が変わらない限り、今後も低下し、勝瓜頭首工の機能保全工事（護床工の修繕および延長）、および左岸側堤防護岸の被災を防ぐため根固工の増設あるいは護岸の根継が早晚必要となろう。左岸側への流水集中を緩和するため、高水敷化されつつある右岸側を掘削し平坦化すると、勝瓜頭首工固定堰の護床工の被災ひいては本体の破壊に繋がるので、護床工の補強なしで実施するべきではない。

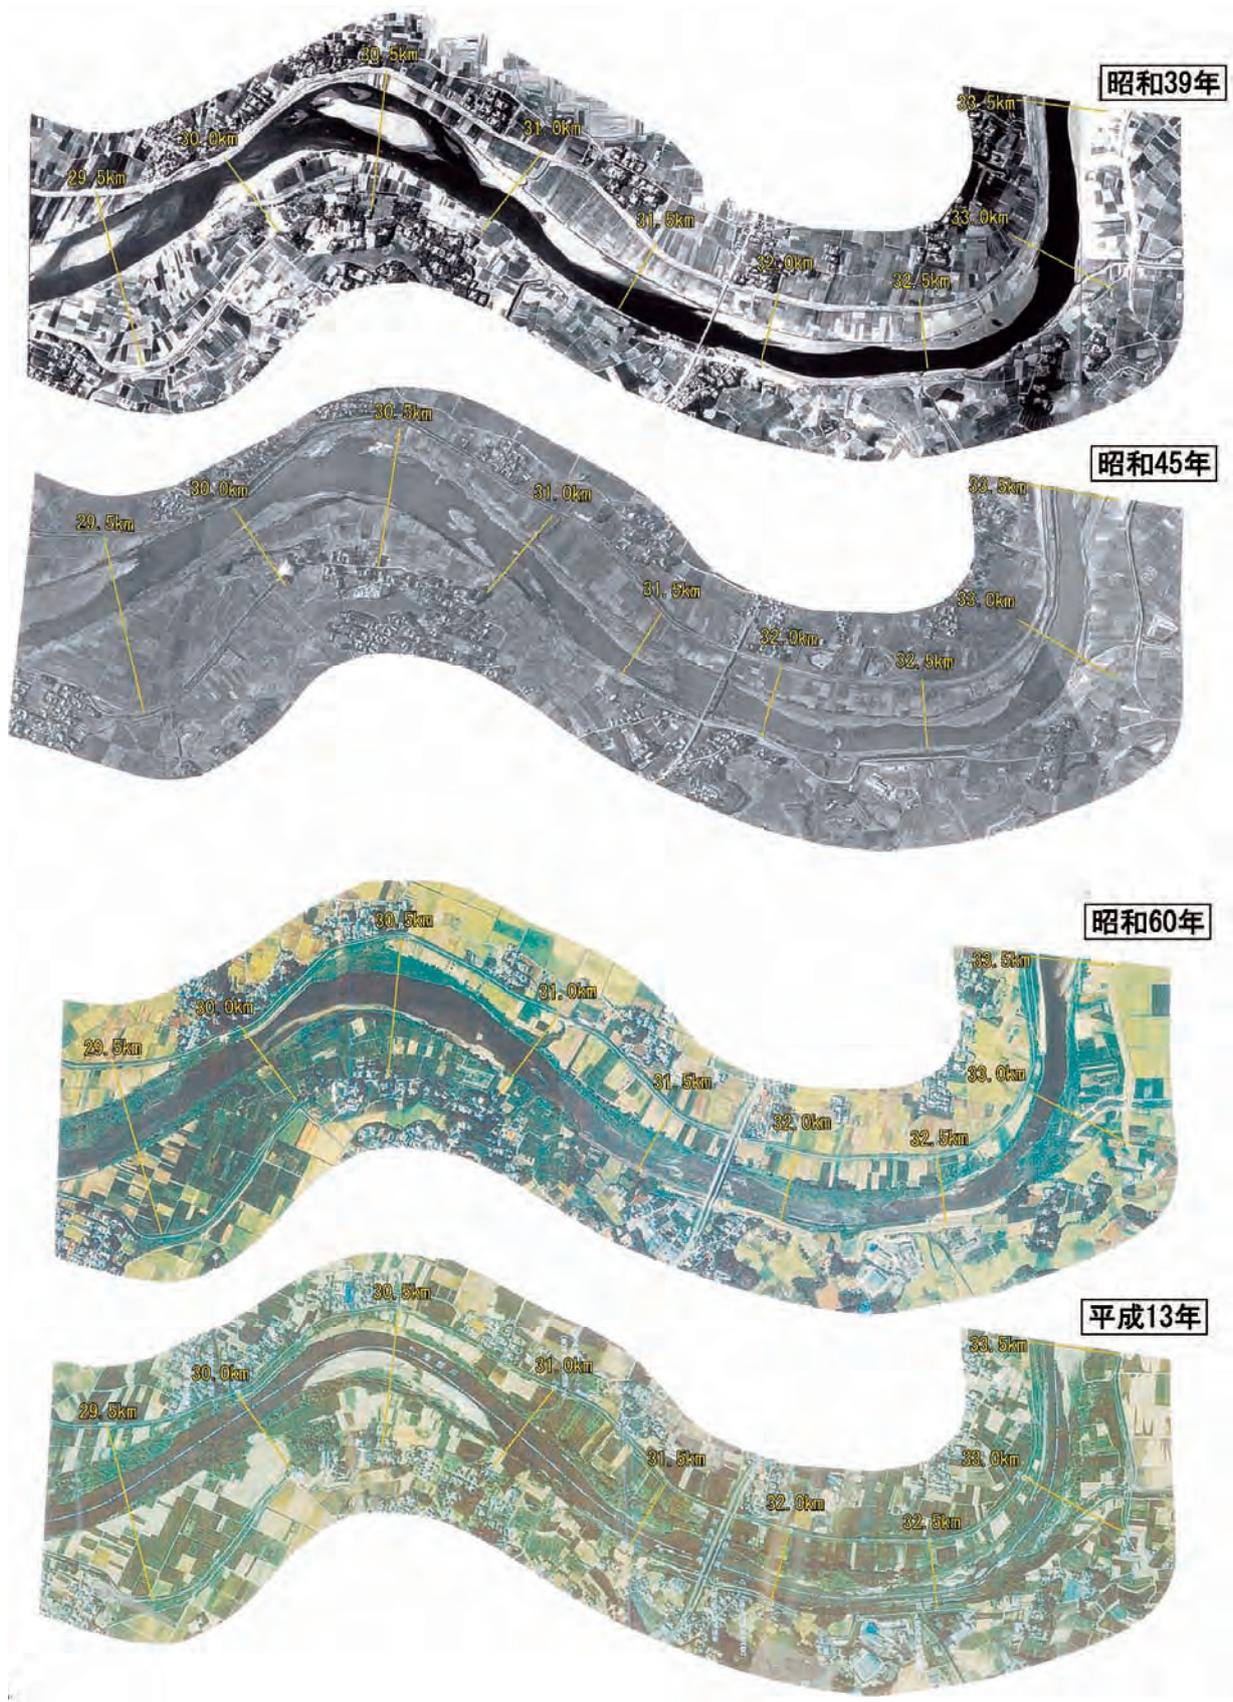
写真 4.3.9 航空写真による河道の変遷 (34 ~ 30km)

本区間の河道平面形状の変化を**写真 4.3.9**に示す。34km, 33km, 32km, 31km, 30km地点の横断形状の変化を**図 4.3.14**に示す。1970年代後半になると1960年代の川幅150m程度の中に80m程度の溝状水路が形成され始め、最深河床高の低下と掘り残されたところの河床上昇が進行している。そこには草本類が進入している。溝状水路の側岸は粘性土である。採取された河床材料は基本的には砂であるが、流量が平均年最大流量を超えると水面勾配が下流の小セグメントより急になり掃流力も大きくなるので、中出水以上の洪水においては河床が小砂利となる可能性がある。

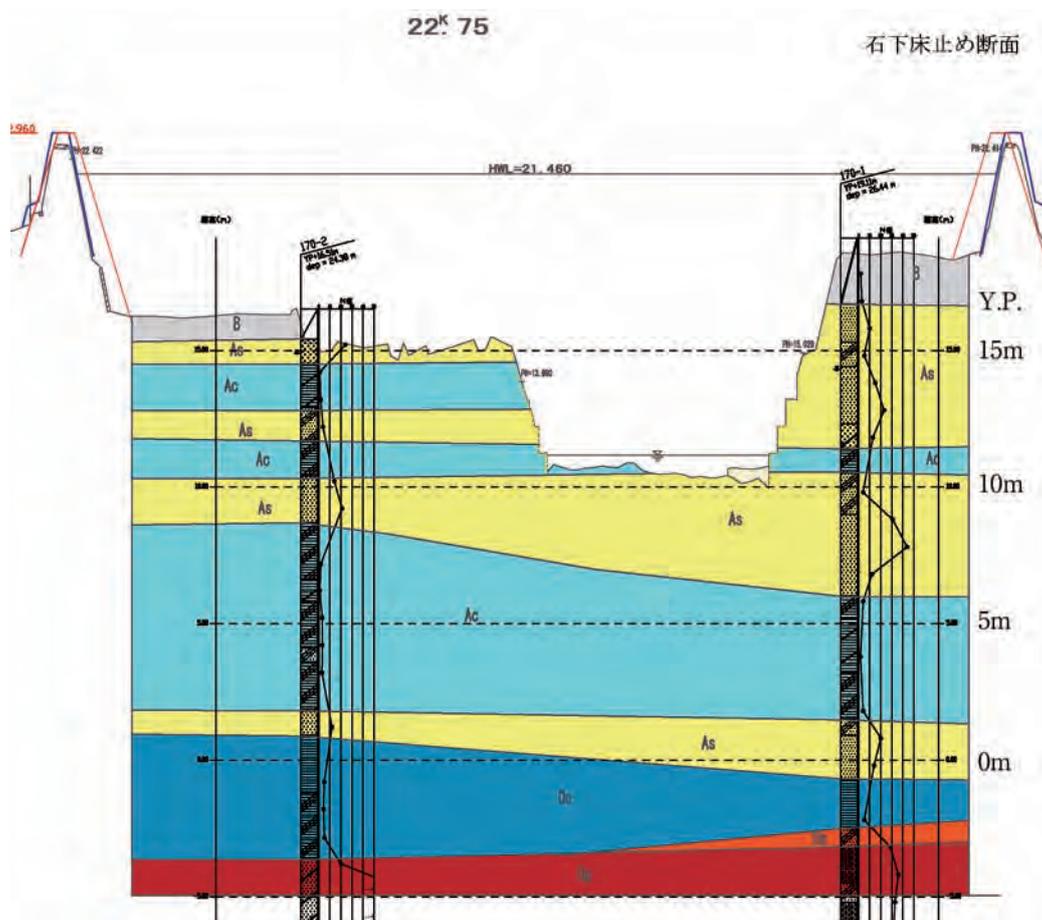
図 4.3.17 石下床止め土質層序図（縦：横＝1：10）

図4.3.17は石下床止め地点の土質構造図である。Y.P.10.5～12m程度に存在する沖積粘性土層をこの定点で破り、砂層を侵食したのである。22.5km地点はY.P.8mまで深掘れが進んだが、粘性土が現れ下げ止まった。22.0kmより下流は粘性土層の上面高がY.P.10m程度となっていると推定される。

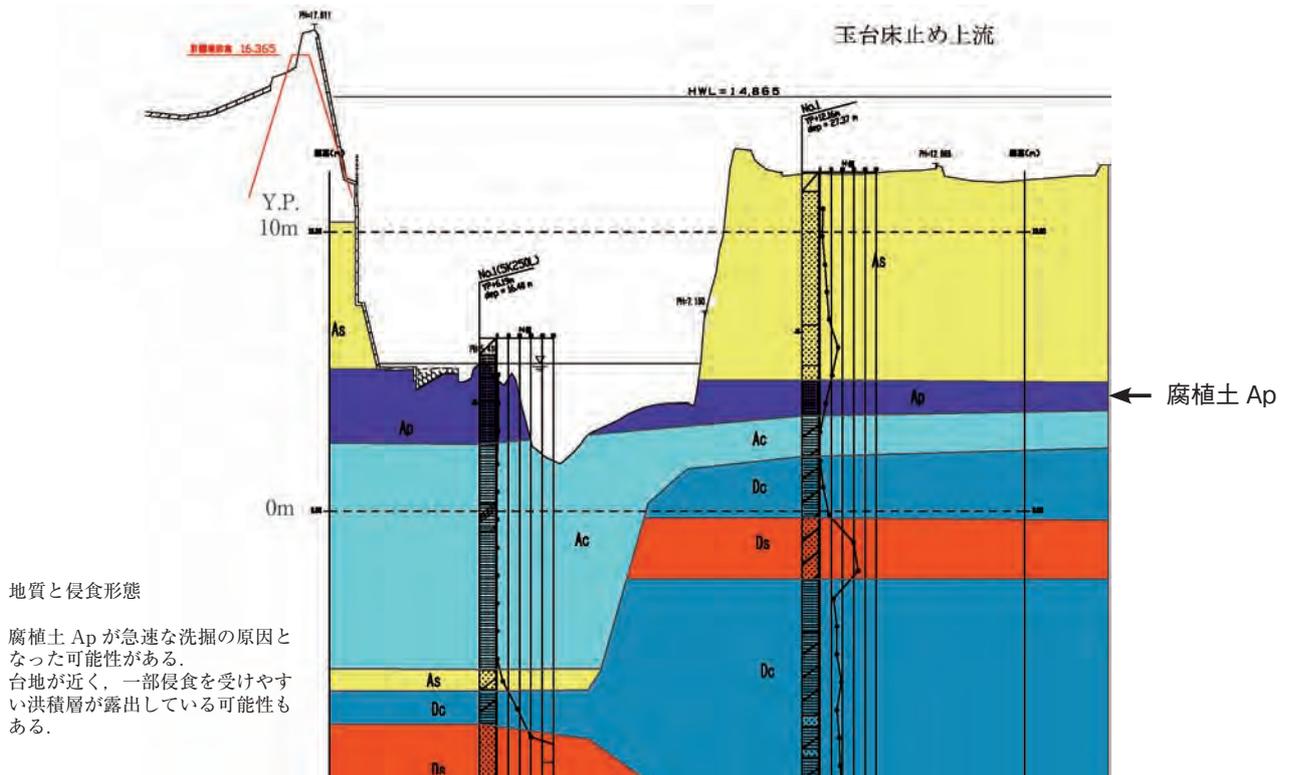
図 4.3.21 玉台床止め土質層序図 (縦：横 = 1 : 10)

2000年(平成12)、河床低下対策として5.1kmに玉台床止めが設置された。床止工前後の地質横断図を図4.3.21に示す。谷戸の腐食層を破り侵食が進んだのである。Ac層は縄文海進時の粘性土で後背湿地堆積物より軟弱で耐侵食性が弱いのであろう。

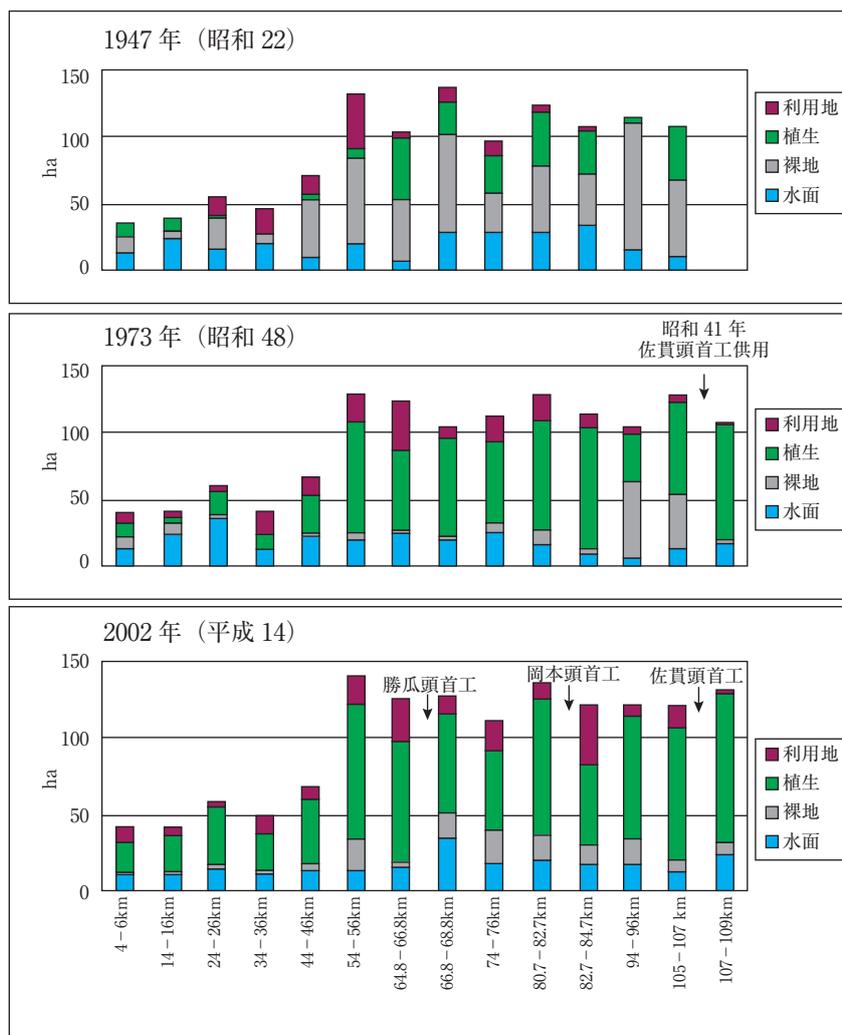
図 4.4.1 河道の環境区分の変遷（航空写真より読み取り）（下館河川事務所資料）

これにより、河原の面積が減少し、植生が覆う面積が増加した。図4.4.1は1947年（昭和22）、1973年（昭和48）、2002年（平成14）における鬼怒川の河川空間（堤外地）における河道距離2kmごとの利用地、植生域、裸地（河原）、水面の面積を航空写真により計測し、縦断方向に示したものである。1947年（昭和22）に比べ、河道掘削が継続中であり、五十里ダム、川俣ダムの完成後の1973年（昭和48）には裸地の面積が減少している。なお植生は洪水という攪乱が無いと砂利州に草本類（パイオニア植生）が数年で進入してくる。1947年（昭和22）はカスリン台風による大洪水直後の空撮写真であり、河原の草本類は破壊され裸地が多いと判断される。これを鬼怒川の原風景とするべきでは無いが、戦前の地形図、写真等よりセグメント1においては裸地の河原が大部分を占めていたと判断される。1947年（昭和22）における利用地は、堤外の農地である。

2002年(平成14)には、河床掘削による河道の複断面化(高水敷の形成)による利用可能地の増加に伴う公園利用が増加している。
