河川環境総合研究所資料  
第 27 号

大規模災害復旧工事後の河道・環境特性の変化  
—余笹川の事例—

(財)河川環境管理財団  
河川環境総合研究所

河川環境総合研究所 所 長 山 本 晃 一

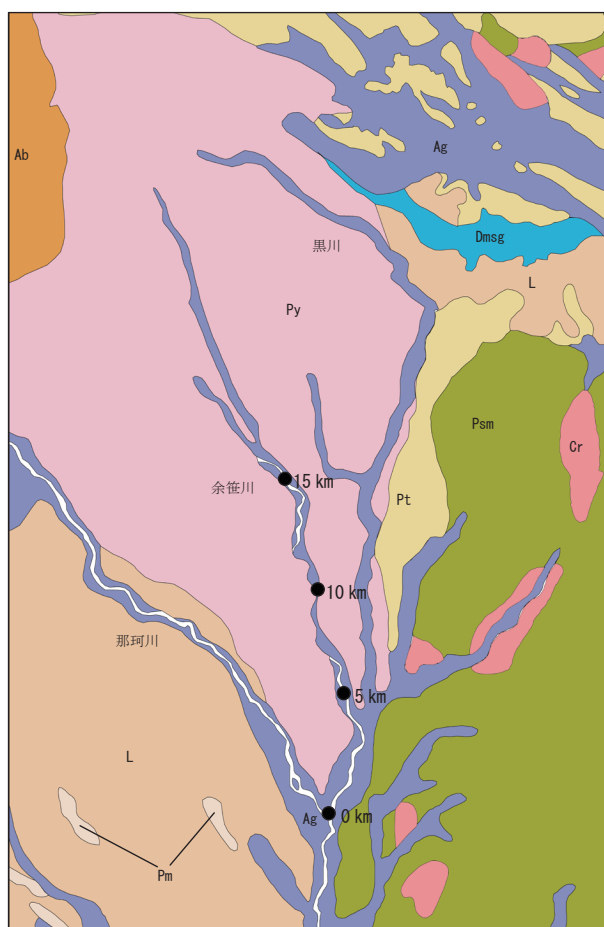
図2.2.1 余笹川流域の表層地質図  
(国土庁監修:土地分類図(栃木県), 昭和49年を参考にして作成)

2.2.1 に余笹川流域の表層地質図を示す。

所々で花崗岩の貫入が見られる。その西側に広がる高久丘陵は、火山碎屑物（那須火山を起源とする火山角礫岩、岩屑なだれ堆積物とその上に堆積する火山灰層（関東ローム層））からなる。これらの下位には、丘陵地のほぼ全域にわたって溶結凝灰岩（白河デイサイト）が分布している。さらに、段丘部分には、上流域や周辺の山地、丘陵から供給された砂礫が堆積している。

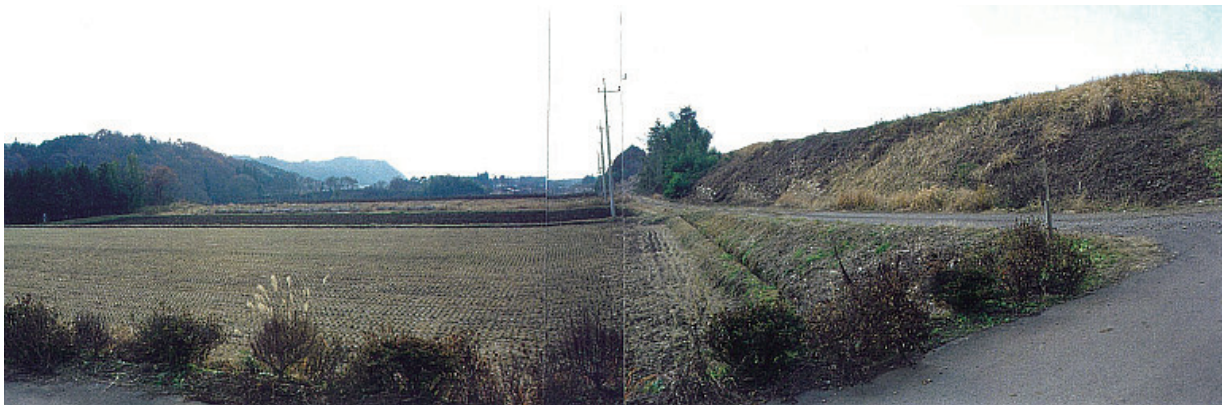
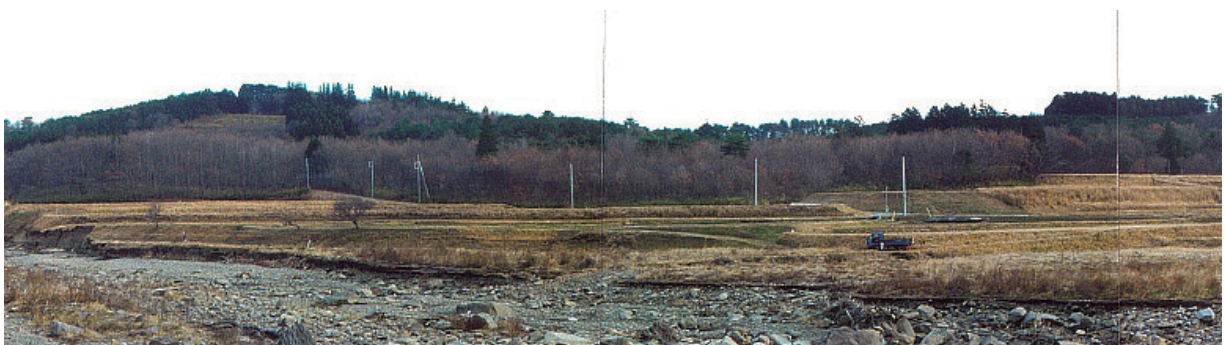
写真3.1.1 河道沿いの段丘の状況(1999年(平成11)12月撮影)

余笹川の最上流部は、火山崩壊性の広く深い侵食域となっている。その下流の山麓部は侵食抵抗の小さい火山性の堆積物が分布しているため、流水により深く狭い侵食谷が形成されている。この区間を経て、河床勾配が1/30程度となると河川周辺は丘陵地形となり、勾配1/70程度となる20km付近から侵食された土砂および谷壁を侵食した層厚の薄い沖積堆積物からなる狭い谷底平野となる。沖積谷は下刻傾向にあり、その侵食過程で数段の段丘が形成されている（写真3.1.1）。

a) 余笹川右岸 1.5 km付近（河岸段丘の段丘面と段丘崖）

b) 余笹川左岸 4.5 km付近（現河道と河岸段丘）

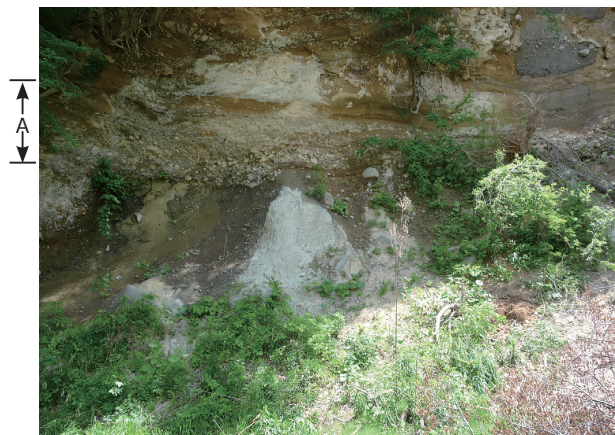
写真3.1.8 余笹川左岸3.1km付近の侵食崖  
（2009年（平成21）5月撮影）、A：鍋掛礫層

余笹川6.5km付近より上流には4～3万年前の御富士山岩屑なだれ堆積物が表層に堆積し、その下流には黒磯岩屑なだれ堆積物が堆積する。余笹川3.1km付近の左岸侵食崖では河成堆積物である鍋掛礫層を挟んで上に黒磯岩屑なだれ堆積物（27～25万年前）が、その下に余笹川岩屑なだれ堆積物（層厚3.5m、30～27万年前）が河成堆積物を覆っている（⇒写真3.1.8）。なお、余笹川岩屑なだれ堆積物は5km付近までしか追跡できない。
