2. 極低頻度大出水後の中小河川における近自然工法の適用の検討 ～那珂川支川の余笠川の場合～

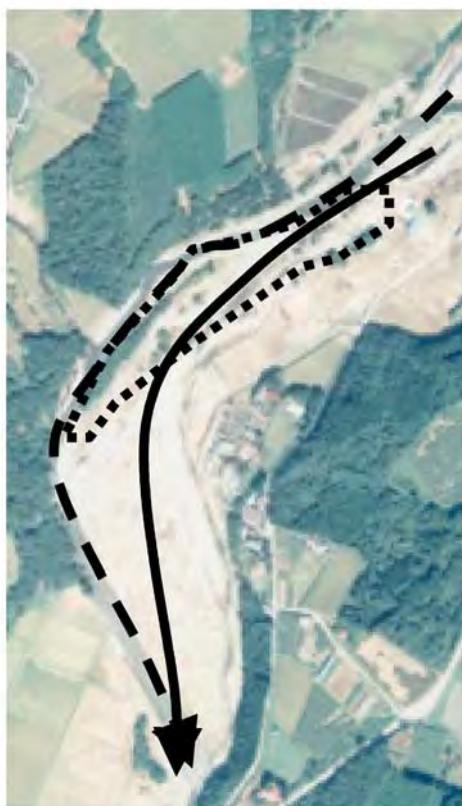
写真 2.1 余笠川赤沼

図 2.13 は余笠川、黒川における樹林が流失した土地の面積を示したものである。余笠川では那珂川との合流点から 25km 地点まで、黒川については、23~35km の 10km の間で多くの樹林が流失した。トータルの流失量は余笠川で 0.41km^2 、黒川で 0.15km^2 であった。また、流失した樹木が流路変化や橋脚の破壊の原因の一つとなったと考えられる。さらに余笠川の方が樹林の流失面積が大きいのは両河川とも横侵食性河道であるが、黒川に比べ冲積地の幅が広く冲積地内の樹林地面積率が大きく、侵食されやすいためと考えられる。流木生産の機構について流失が顕著であった地域について現地調査を行った結果を示す。写真 2.1 は赤沼地先の空中写真であり洪水流主流部はショートカットし農耕地・樹林地内を流下していたことがわかる。このため樹林地は約 9 割が流失した。これに対し写真 2.2 の沼野井地先の空中写真では細かく蛇行している現河道に対し、洪水流は直線的にショートカットしたため左岸側にある樹林地は流失をまぬがれたと考えられる。洪水時の流速・流量をみても沼野井の方が大きかつたが樹木の流失が見られないことより樹木流失で大きな要因となるのは、樹林地の立地条件であることがわかる。樹林地が流失した地域については樹林地内の水深は比較的大きいことがわかり、比高は低くなっている。これはもともと比高が低かったために流失したか、流失後に樹林地内が侵食されたかの判

断は明確でない。それに対し、樹林地が流失をまぬがれた地点は樹木の根により河床が安定していたため横侵食は受けず、水深方向に侵食が進み比高が高くなっていることがわかる。さらに、洪水時の樹林地内の水深が小さいことから、洪水以前も比高が高く、そのため流失をまぬがれたと考えられる。

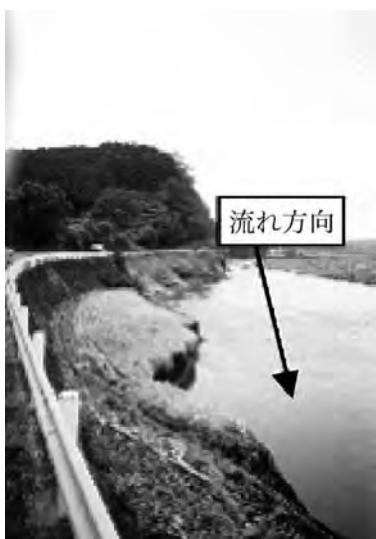
写真3.1 余箇川（I）付近

余箇川のなかでも特に護岸整備の多い余箇川下流部の護岸の崩壊距離を完全崩壊、部分崩壊、崩壊なしに分け平面図から算出したものを図3.1に示す。これを見ると、両岸合計で約35km中約30kmが完全崩壊（総護岸の約86%）であった。このなかには近自然工法の場所（蛇籠工、玉石積み工、巨石張り工等）も数ヶ所含んでいる。この原因として、余箇川は全国的にも稀な横浸食河道であり、一般的の河川とは著しく異なる河道特性であることが挙げられる。今回の洪水ではその特徴が顕著にみられ、多くの護岸が崩壊した。⁴⁾

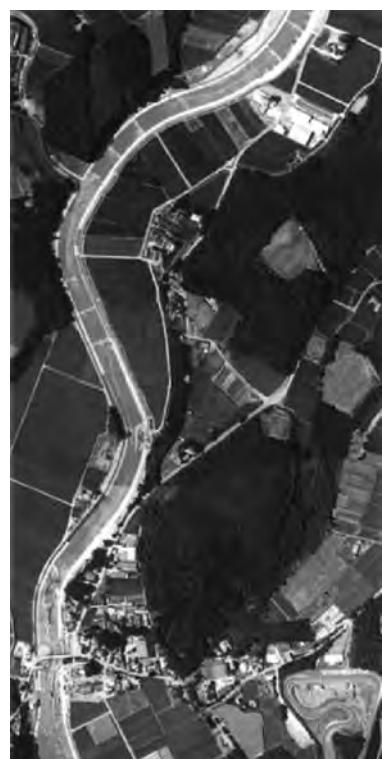
改修後
写真 4.1 余笹川（赤沼地区）

被災前の川幅を参考にした低水路を設け、原則的には、河岸の法面の勾配は緩く（1：2）とされている。また、被災前の川幅が計画幅より広い個所については、現状河道をいかす計画とされている（図4.1参照）。

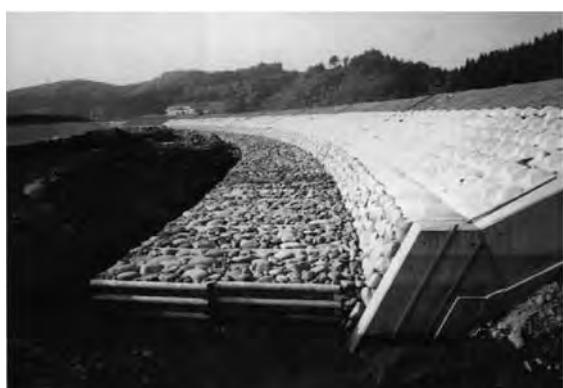
写真 4.5 木工沈床

河川公園等にみられる近自然工法として余笹川中流部に見られる余笹川ふれあい公園を例にとって考える。この地点は洪水前も近自然工法が行わっていた地点であるが、今回の洪水によって被害を受けている。余笹川ふれあい公園付近では側岸の勾配を緩やかに、長くとることにより特に親水性が高められている。また護岸は余笹川に存在した玉石を用いて玉石張護岸を設置することにより、余笹川河道の特性を破壊することのないように配慮されている。余笹川ふれあい公園の下流部約 100m 地点では木工沈床が整備されており、礫や玉石などが配置されていた。
